# ลักษณะความเสียหายของเสาไฟฟ้า แรงสูงในประเทศไทย

## Characteristics of Damage of Transmission Towers in Thailand

ประชุม คำพูด

ภาควิชาวิศวกรรมโยธา คณะวิศวกรรมศาสตร์ สถาบันเทคโนโลยีราชมงคล

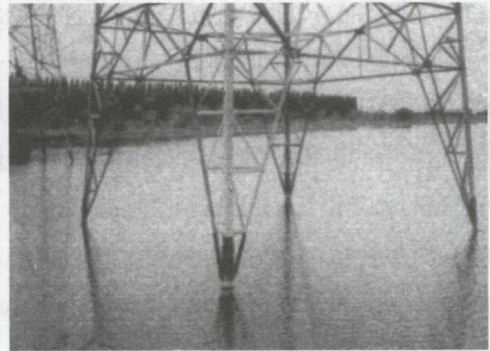
1. เสาไฟฟ้าแรงสูงที่ตั้งอยู่ในบ่อน้ำ ระดับน้ำจะขึ้น-ลงท่วมโคนเสา เป็นสภาวะแห้งสลับเปียก เกิดการกัดกร่อนได้ง่าย (รูปที่ 1)

รูปที่ 1 น้ำท่วมโคนเสาเป็นระยะเวลานาน

1. ออกไปสำรวจตรวจสอบอย่างสม่ำเสมอ และทุกครั้งที้ออกสำรวจต้องพิจารณาให้ความสำคัญตรงจุดนี้เป็นพิเศษ
2. ตรวจสอบระดับน้ำภายในบ่ออย่างสม่ำเสมอ เมื่อตรวจพบน้ำท่วมโคนเสาต้องทำการระบายออก และเทคโนโลยีกริดทึ่มโคนเสาให้มีความสูงเหนือจากระดับน้ำสูงสุด (รูปที่ 6)
3. เมื่อตรวจพบน้ำท่วมขังให้ทำการระบายออก หากโครงสร้างเสาไฟฟ้าแรงสูงตั้งขวางแนวทางการไหลของน้ำเสีย ให้ทำการเปลี่ยนเส้นทางไหลของน้ำ โดยการขุดเป็นร่องระบายน้ำอัดเสาไฟฟ้าแรงสูงออกไปเป็นต้น (รูปที่ 7)
4. เมื่อตรวจพบวัสดุ หรือมีกองดินกองทับอยู่บริเวณโคนเสา ให้ทำการขนย้ายไปไว้ที่อื่น

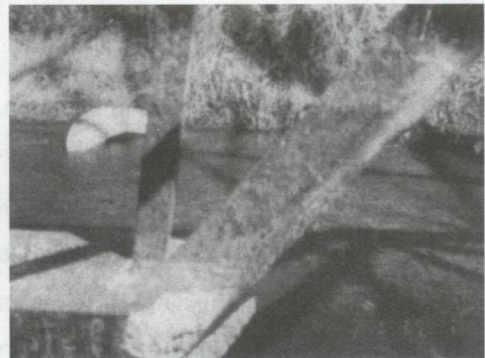
3. เสาไฟฟ้าแรงสูงตั้งอยู่บริเวณทางระบายน้ำเสียจากชุมชน บ้านเรือน โดยเฉพาะที่ตั้งอยู่บริเวณกองขยะขนาดใหญ่ มีสารเจือปนในน้ำสูง ทำให้เกิดการกัดกร่อนที่รุนแรงมาก (รูปที่ 2)

รูปที่ 2 การกัดกร่อนรุนแรงมากที่เหล็กสตั๊โคนเสา

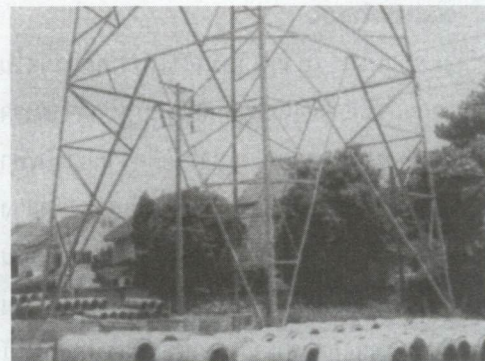
4. การกองเก็บวัสดุอื่นๆ สุมทับอยู่บริเวณโคนเสาเป็นระยะเวลานาน ทำให้เกิดความชื้นสูงกว่าปกติ การระเหยของไอน้ำจะช้าลง (รูปที่ 3)

รูปที่ 3 กองวัสดุสุมทับโคนเสา

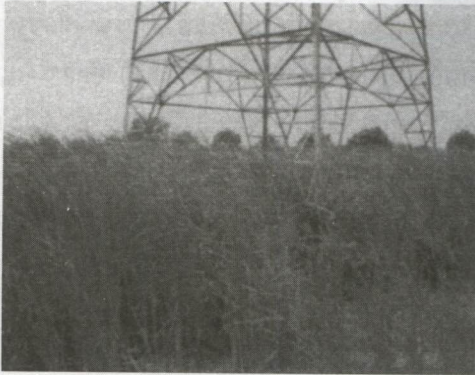
5. เสาไฟฟ้าแรงสูงที่มีวัชพืชปกคลุมโคนเสา ทำให้แสงแดดส่องลงมาไม่ถึง เกิดความชื้นสูงมากที่บริเวณนั้น (รูปที่ 4)

รูปที่ 4 รั้วพืชชั้นปกคลุมฐานเสาอย่างหนาแน่น

5. ทำลายรั้วพืชที่ชั้นปกคลุมโคนเสาให้เกลี้ยง และทำความสะอาดโคนเสาอย่างสม่ำเสมอ
6. เมื่อเกิดสนิมให้ทำการขัดออก และทาวาสตเคลือบผิวใหม่ ก่อนที่จะทำการรักษาขั้นตอนอื่นต่อไป

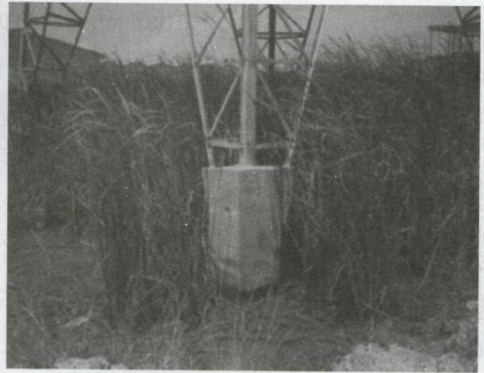
รูปที่ 6 เทคโนโลยีกริดทึ่มโคนเสา

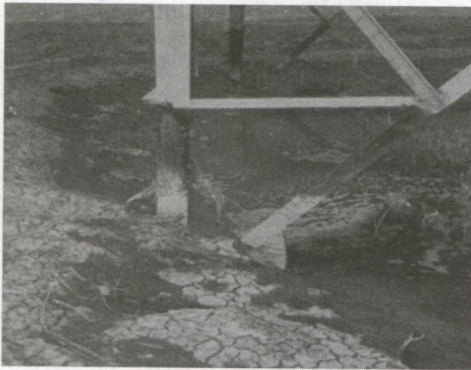
6. กองดินทับถมบริเวณโคนเสา เมื่อมีฝนตกดินจะเกิดการอุ้มน้ำทำให้เกิดความชื้นสูง มีค่า time of wetness (TOW) มาก (รูปที่ 5)

รูปที่ 5 กองดินทับถมที่บริเวณโคนเสา

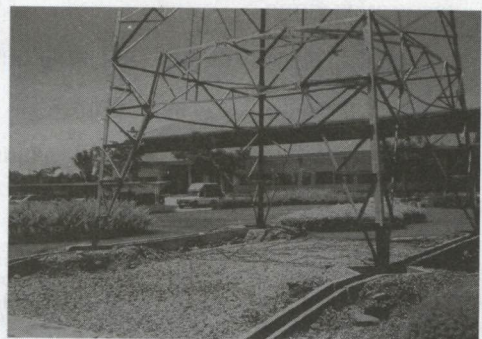
รูปที่ 7 ทำร่องระบายน้ำออกจากโคนเสา

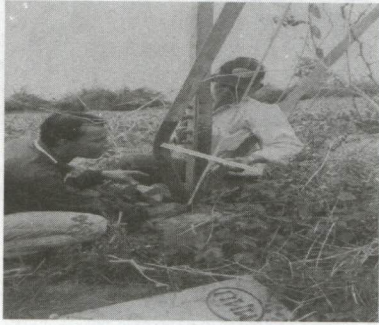
2. เกิดการเฉี่ยวชนเนื่องจากรถยนต์ หรือเครื่องจักรกลการเกษตร (รูปที่ 8) ที่ปฏิบัติงานอยู่ในบริเวณใต้แนวสายส่ง เช่น รถขุด รถไถ รถแทรกเตอร์

เป็นต้น ทำให้ชั้นส่วนเกิดการโค้งงอได้ โดยทั่วไปเกิดขึ้นที่ส่วนล่างของเสาไฟฟ้าแรงสูง

รูปที่ 8 การโค้งงอของเสาเนื่องจากถูกรถไถชน

1. ออกไปสำรวจตรวจสอบอย่างสม่ำเสมอ
2. นำชิ้นส่วนใหม่มาใส่ แทนชิ้นส่วนที่ถูกขโมยไปให้สมบูรณ์เหมือนเดิม
3. แก้ไขซ่อมแซมชิ้นส่วนที่โค้งงอ ให้ดีเหมือนเดิม หรือถอดเปลี่ยนนำชิ้นส่วนใหม่มาใส่แทน เมื่อไม่สามารถแก้ไขซ่อมแซมได้

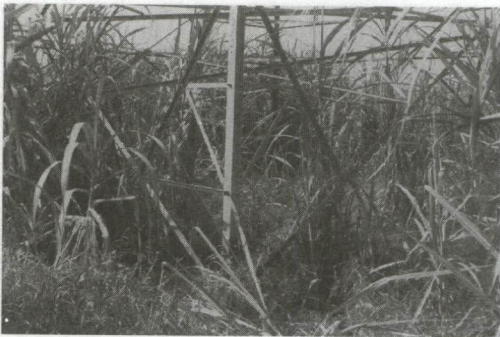
3. การลักขโมยชิ้นส่วนของชาวบ้าน เพื่อนำไปขาย หรือนำไปใช้ประโยชน์ส่วนตัว (รูปที่ 9)

รูปที่ 9 ชิ้นส่วนเสาเสาสูญหายเนื่องจากถูกขโมย

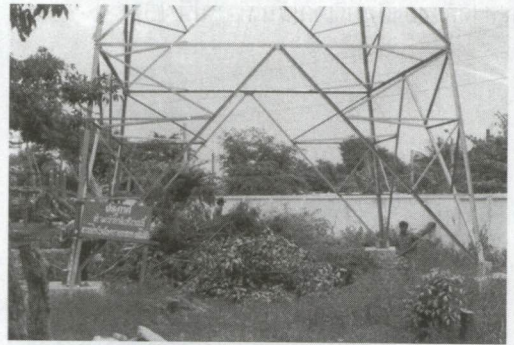
รูปที่ 10 ติดตั้งป้ายประชาสัมพันธ์

1. ติดตั้งป้ายประกาศเตือน และประชาสัมพันธ์ทำความเข้าใจกับประชาชนให้ทราบถึงอันตรายจากการขโมย หรือจากการกระทำที่ก่อให้เกิดความเสียหายกับชิ้นส่วนโครงสร้าง (รูปที่ 10)

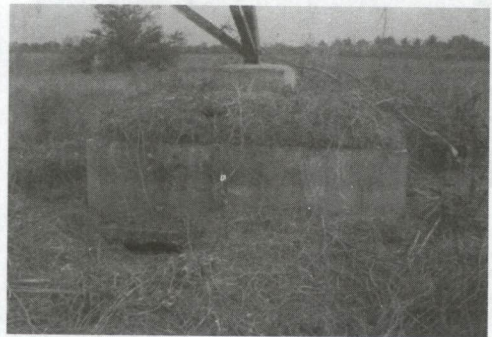
1. ฐานรากสร้างในบริเวณที่เป็นดินอ่อน มีอัตราการทรุดตัวสูง เมื่อระยะเวลาผ่านไป การทรุดตัวก็จะเพิ่มมากขึ้นเรื่อยๆ (รูปที่ 11)

รูปที่ 11 ดินบริเวณฐานรากเกิดการทรุดตัวมาก

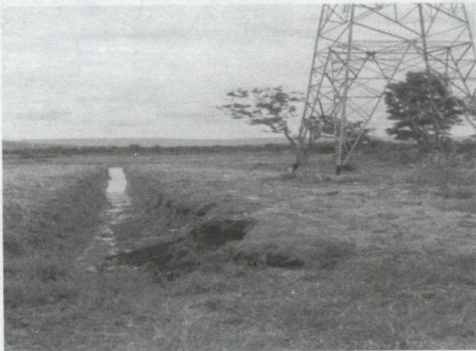
4. การขุดดิน ขุดบ่อในบริเวณพื้นที่ใกล้เคียงกับฐานรากของเสา ทำให้ดินไม่มีเสถียรภาพ เกิดทรุดตัวได้ (รูปที่ 12)

รูปที่ 12 การขุดสนามเพลาะใกล้ฐานเสาไฟฟ้าแรงสูง

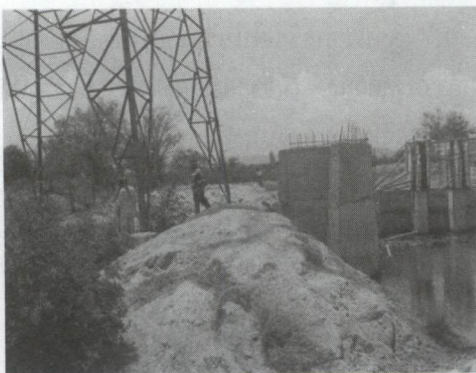
5. ฐานรากของเสาไฟฟ้าแรงสูง ตั้งอยู่ใกล้กับบริเวณฝายกันน้ำ หรืออ่างเก็บน้ำขนาดใหญ่ ทำให้เกิดการทรุดตัวของดินบริเวณนั้นได้ (รูปที่ 13)

รูปที่ 13 เสาไฟฟ้าแรงสูงตั้งอยู่ติดกับฝายกันน้ำ

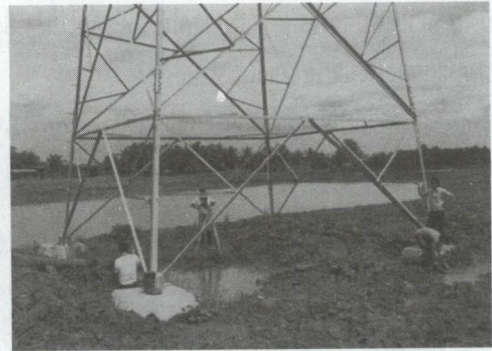
รูปที่ 14 ตรวจสอบค่าความต่างระดับของเสาเสา

1. ออกไปสำรวจตรวจสอบอย่างสม่ำเสมอ
2. ตรวจสอบบันทึกค่าความต่างระดับ ของแต่ละเสา (รูปที่ 14) นำมาเปรียบเทียบและวิเคราะห์หาวิธีการแก้ไข
3. เมื่อเกิดน้ำท่วม ต้องรีบหาทางระบายน้ำออกโดยเร็วที่สุด

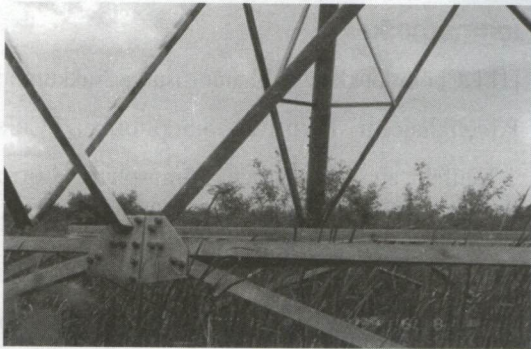
1. ในกระบวนการก่อสร้าง มีวิธีการขนส่ง และกองเก็บที่ไม่เหมาะสม ทำให้มีบางชิ้นส่วนถูกกัดทับ และสัมผัสกับความชื้นอยู่ตลอดเวลาเป็นเวลานาน
2. ชิ้นส่วนบางชิ้นส่วนไม่ได้มาตรฐาน และรอดพ้นจากกระบวนการตรวจสอบมาตรฐานของโรงงานที่ผลิตชิ้นส่วน (รูปที่ 15)

รูปที่ 15 เกิดสนิมมากผิดปกติที่บางชิ้นส่วน

1. ออกสำรวจตรวจสอบอย่างสม่ำเสมอ
2. ชิ้นส่วนที่มีปัญหาทำการขัดสนิมออก และทาวาสตุเคลือบผิวใหม่
3. ทำการถอดเปลี่ยน นำชิ้นส่วนใหม่มาใส่แทนเมื่อมีความจำเป็น

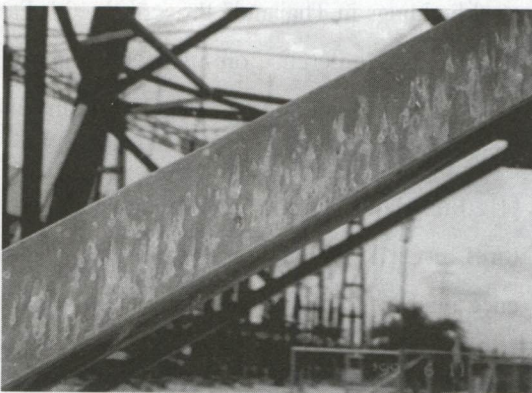
4. เสาไฟฟ้าตั้งอยู่ในบริเวณที่มีฝุ่นนกอาศัยอยู่เหมือนกามาเกาะและถ่ายอุจจาระรดบริเวณชิ้นส่วนสะสมเป็นเวลานาน มีผลให้เกิดการกัดกร่อนมากผิดปกติได้ (รูปที่ 16)

รูปที่ 16 มูลนกที่ถูกถ่ายทิ้งสะสมไว้บนชิ้นส่วนเสาไฟฟ้า

5. ล้างมูลนกออกจากชิ้นส่วนให้สะอาด และทำการขับไล่ฝุ่นนกออกนอกบริเวณที่ตั้งเสา หรือติดตั้งที่ป้องกันไม่ให้มูลนกสัมผัสกับชิ้นส่วนของโครงสร้าง

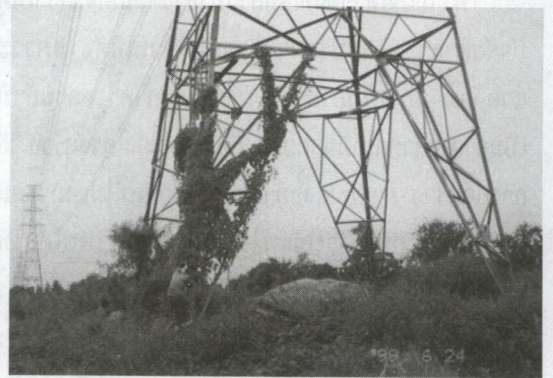
รูปที่ 17 การกำจัดเดาวัลย์ออกจากเสาไฟฟ้า

4. ทำการกำจัดเดาวัลย์ออกจากชิ้นส่วนเสาไฟฟ้าแรงสูง (รูปที่ 17)
