การประเมินความเสียหายและการเสื่อมสภาพของอาคารที่พักอาศัยคอนกรีตเสริมเหล็กใน
เขตชุมชน

**EVALUATION OF DAMAGES AND DETERIORATIONS OF RESIDENTIAL
RC BUILDINGS IN COMMUNITY AREA**

A THESIS SUBMITTED IN PARTIAL FULFILMENT OF THE REQUIREMENTS FOR
THE DEGREE OF MASTER OF ENGINEERING
IN CIVIL ENGINEERING DEPARTMENT OF CIVIL ENGINEERING
FACULTY OF ENGINEERING
RAJAMANGALA UNIVERSITY OF TECHNOLOGY THANYABURI

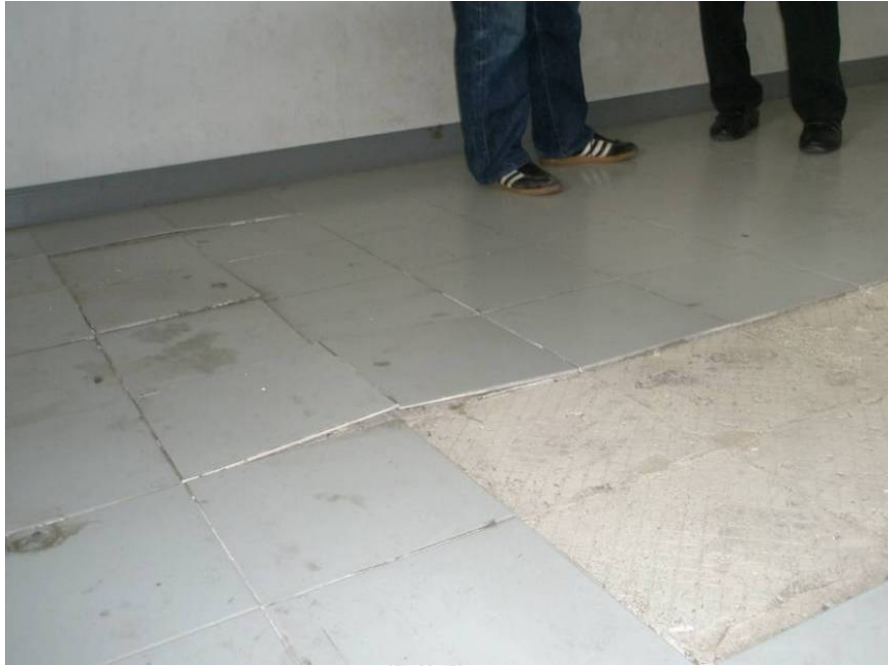
2) อาคารที่ 38 ความเสียหายที่เกิดขึ้นภายในห้อง 38/36 พบว่ากระจกเบื้องพื้น โก่งตัวและล่อนหลุด ดังแสดงในรูปที่ 4.3 สภาพปัญหาค้ายกับห้อง 38/41 ปัญหาที่พบเกิดขึ้นภายในห้องนอนเท่านั้น ห้องน้ำและชายระเบียงยังไม่เกิดปัญหาดังกล่าวขึ้น ในส่วนของประตูห้องนอนพบว่าเปิดไม่ได้เนื่องจากขอบประตูด้านล่างเสียดสีกับพื้นกระจกเบื้อง ดังแสดงในรูปที่ 4.4

รูปที่ 4.3 ปัญหาการ โกงตัวและล่อนของแผ่นพื้นกระเบื้อง (อาคาร 38 ห้อง 38/36)

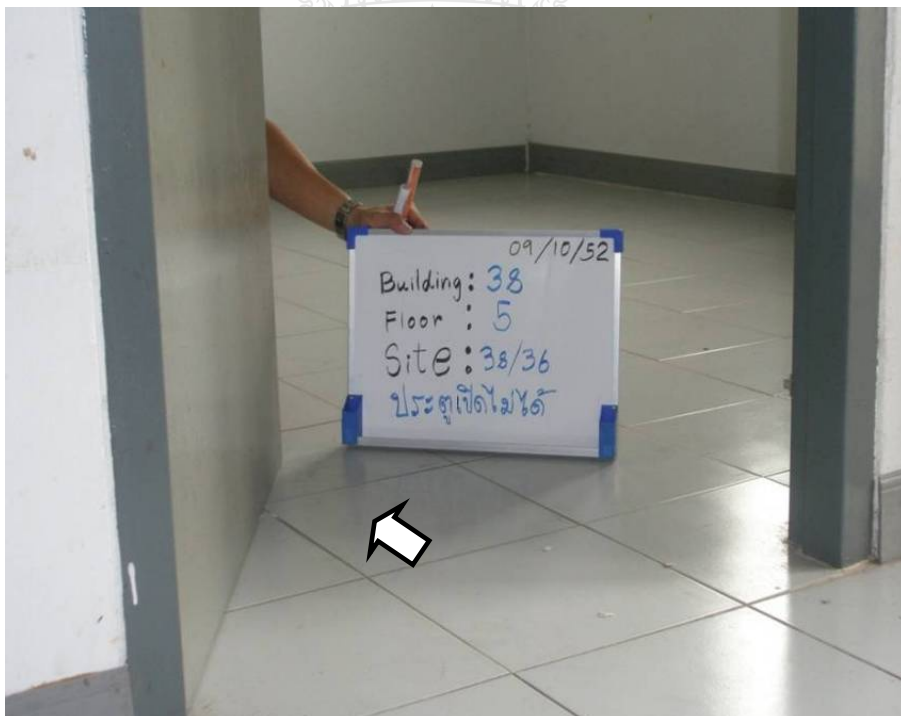
รูปที่ 4.4 ปัญหาประตูภายในห้องนอนเปิดไม่ได้ (อาคาร 38 ห้อง 38/36)

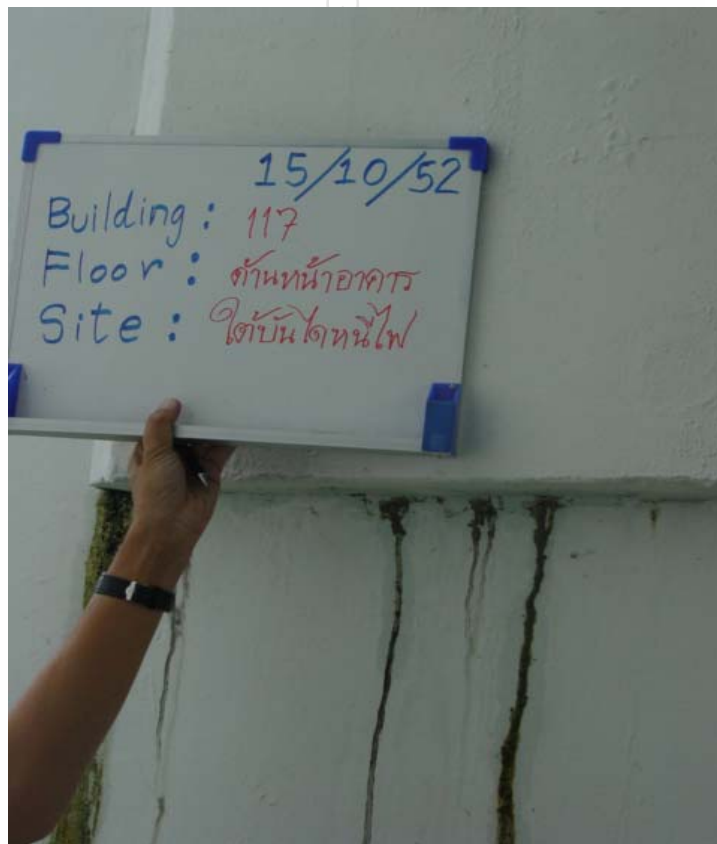
รูปที่ 4.11 ปัญหาการรั่วซึมตามรอยต่อบริเวณใต้บันไดหนีไฟ (อาคาร 117)

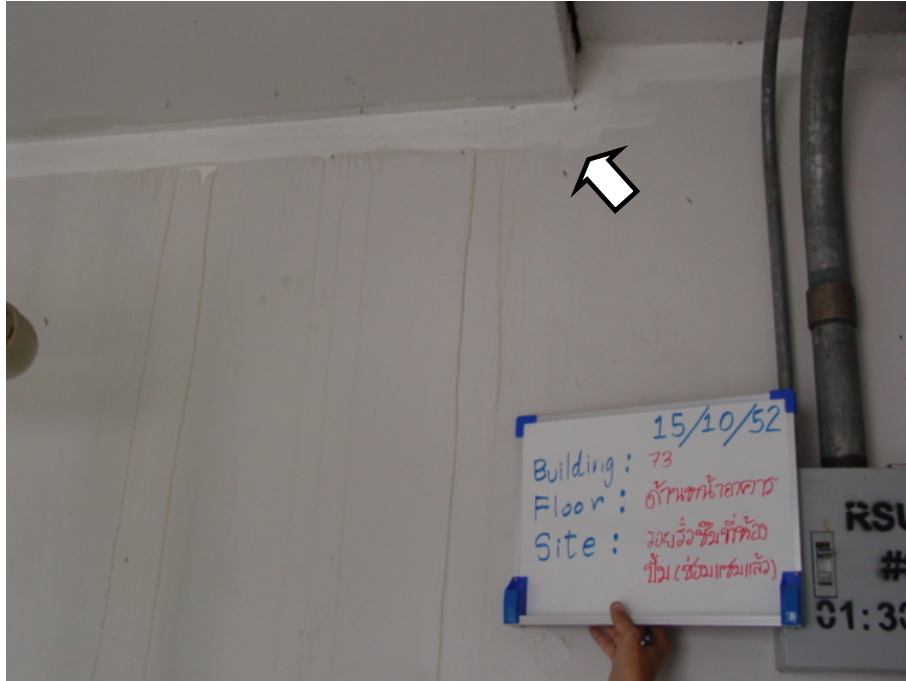
2) อาคาร 73 หลังคาห้องปั้มน้ำเกิดรอยรั่วและมีน้ำรั่วซึมเข้าด้านในห้อง ซึ่งปัญหาดังกล่าวเกิดขึ้นกับทุกตึกและมีการแก้ไขแล้ว ดังแสดงในรูปที่ 4.12

รูปที่ 4.12 ปัญหาหลังคาห้องปั้มน้ำเกิดรอยร้าวและมีน้ำรั่วซึมเข้าภายในห้องและมีการซ่อมแซม แล้ว

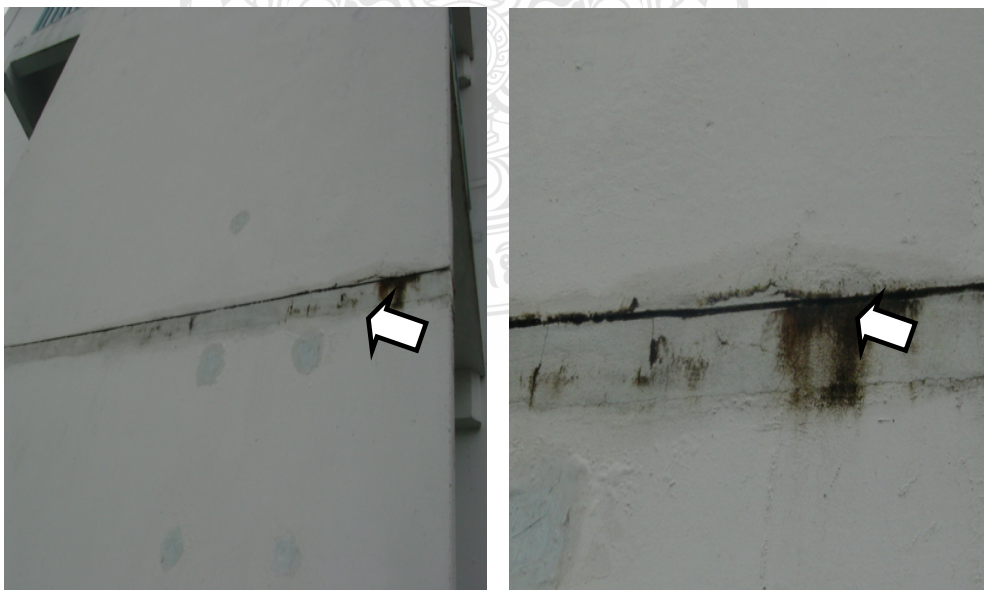
1) ด้านหน้าอาคาร 117 บริเวณบันไดหนีไฟมีคราบรอยร้าวซึมตาม joint เห็นเป็นคราบตะไคร่น้ำ ดังแสดงในรูปที่ 4.13 ในขณะที่อาคารที่ 73 ด้านหน้าของอาคาร เกิดปฏิกิริยาไฟโรต์ เกิดเป็นจุดสนิมเห็นได้อย่างชัดเจน ดังแสดงในรูปที่ 4.14

รูปที่ 4.13 ปัญหาเกิดรอยร้าวตามรอยต่อผนังรับบันไดหนีไฟ (อาคาร 117)

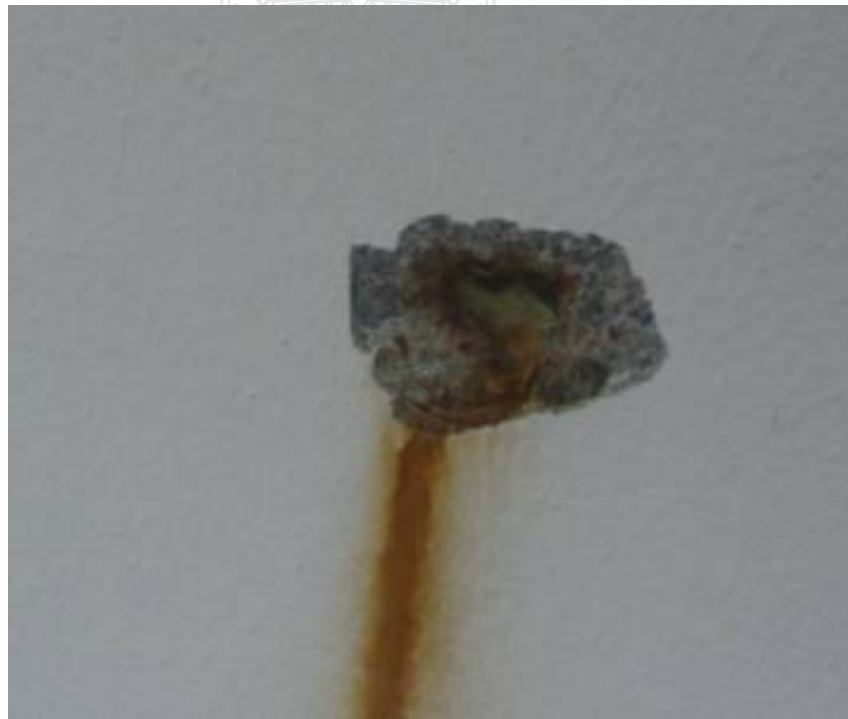
รูปที่ 4.21 ปัญหาการเกิดปฏิกิริยาไฟไรต์ (อาคาร 22)

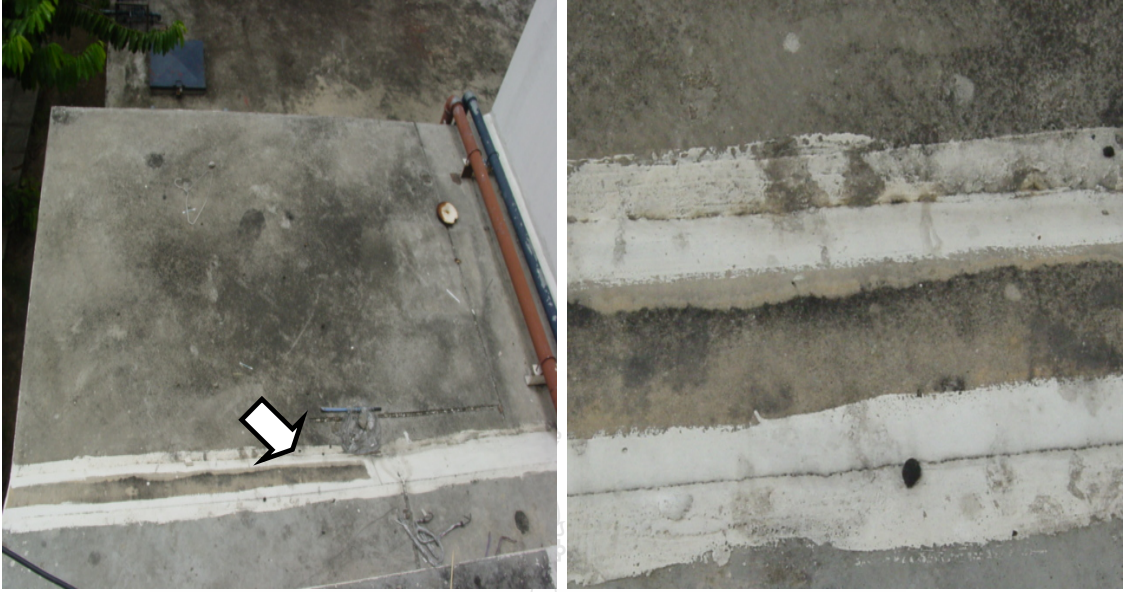
2) อาคาร 22 หลังคาห้องปั๊มน้ำเกิดรอยร้าวและมีน้ำรั่วซึมเข้าด้านในห้อง ซึ่งปัญหาดังกล่าวได้รับการแก้ไขแล้ว ดังแสดงในรูปที่ 4.22

รูปที่ 4.22 ปัญหาหลังคาห้องปั้มน้ำเกิดรอยร้าวและมีน้ำรั่วซึม (อาคาร 22)

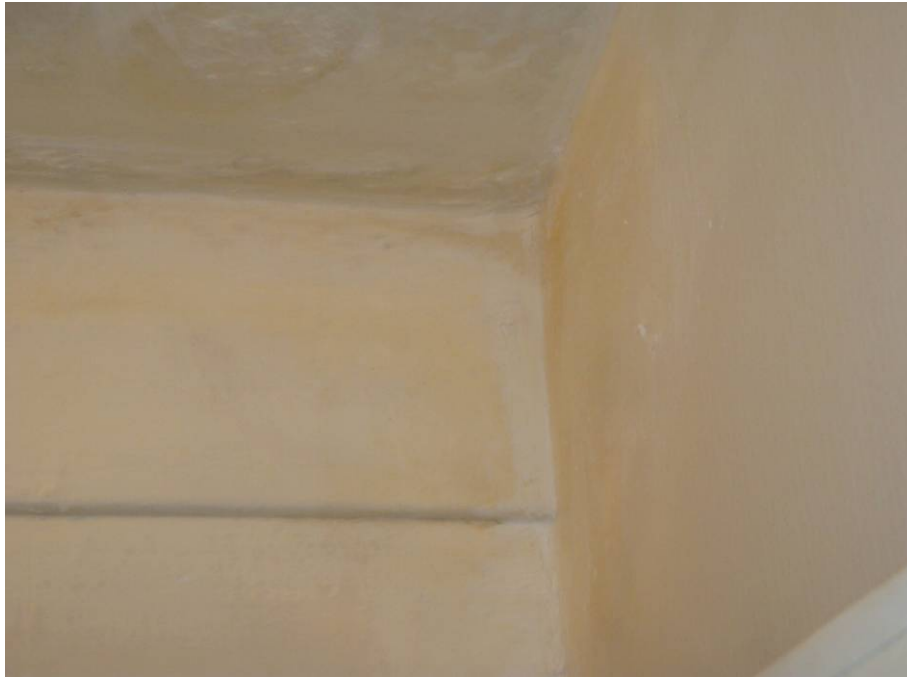
- 1) อาคารที่ 19 ห้อง 75/11 เกิดปัญหาน้ำรั่วซึมจากห้องน้ำชั้นบน ดังแสดงในรูปที่ 4.23

รูปที่ 4.23 ปัญหาน้ำรั่วซึมจากห้องน้ำชั้นบนภายในห้อง 75/11 (อาคาร 19)

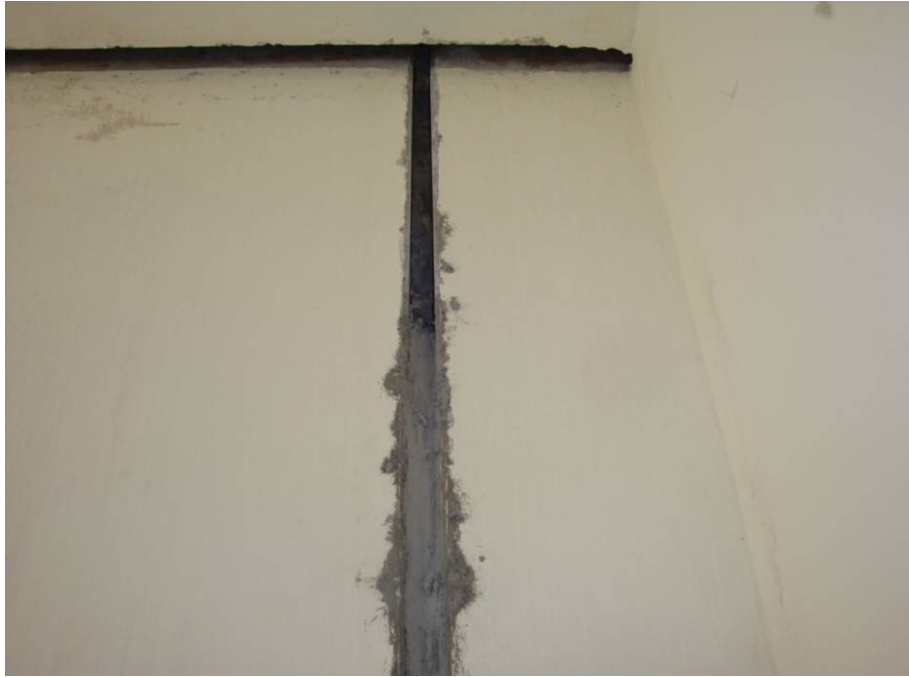
- 2) อาคาร 20 ห้อง 76/13 เกิดปัญหาการอุด joint ด้วยโฟม ดังแสดงในรูป 4.24

รูปที่ 4.24 ปัญหาช่องว่างที่เกิดจากการอุด joint ด้วยโฟม (อาคาร 20 ห้อง 76/13)

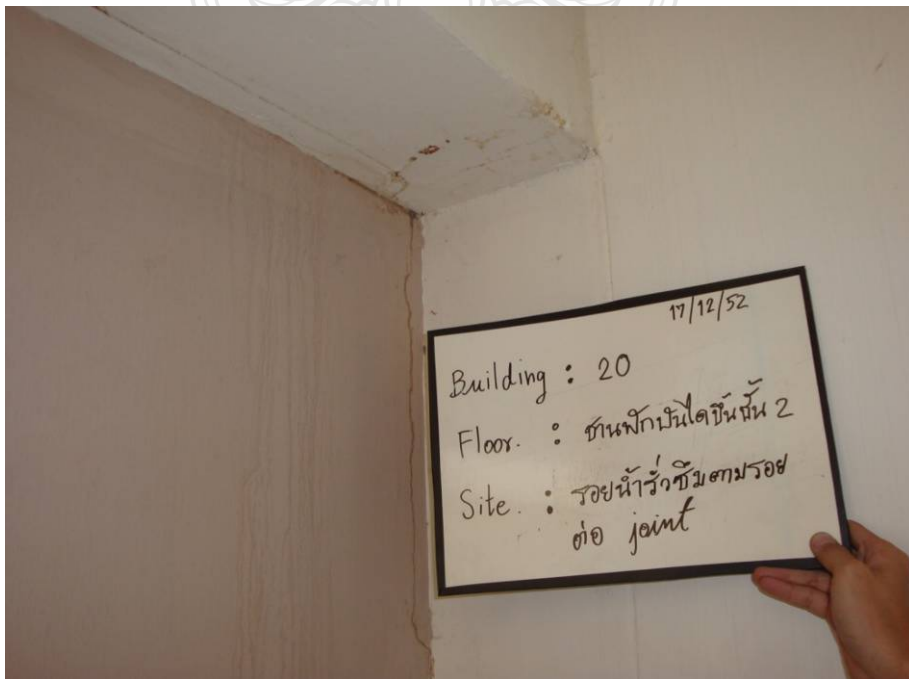
3) อาคาร 20 เกิดปัญหารอยน้ำรั่วซึมตาม joint บริเวณชานพักบันไดขึ้นชั้น 2 ดังแสดงในรูปที่ 4.25

รูปที่ 4.25 ปัญหาการรั่วซึมตาม joint บริเวณชานพักบันไดขึ้นชั้น 2 (อาคาร 20)

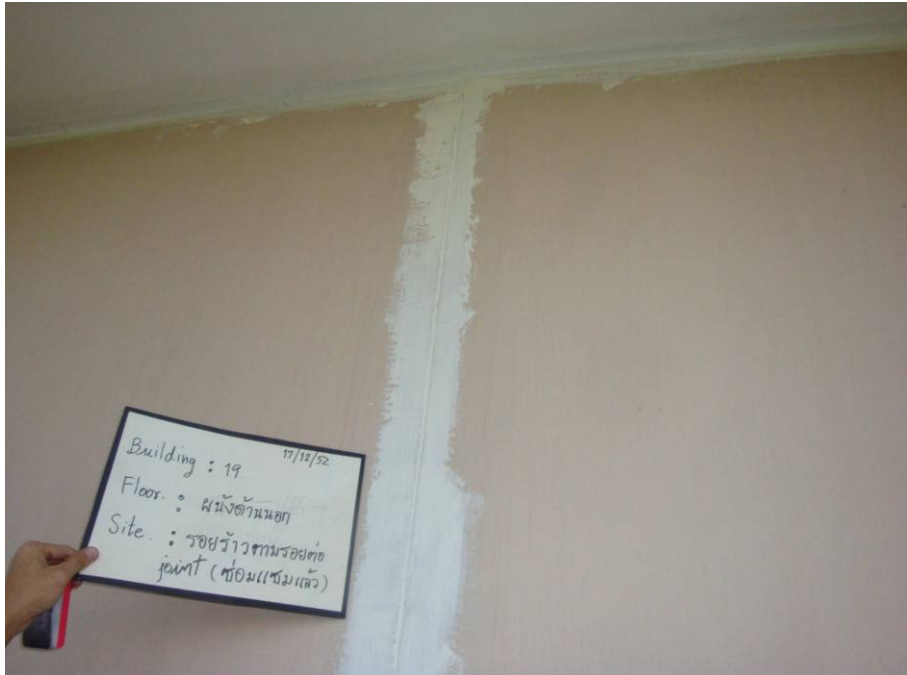
1) อาคาร 19 เกิดปัญหารอยร้าวระหว่างรอยต่อผนังด้านนอก (มีการซ่อมแซมแล้ว) ดังแสดง
ในรูปที่ 4.26

รูปที่ 4.26 ปัญหารอยร้าวระหว่างรอยต่อผนังด้านนอก (มีการซ่อมแซมแล้ว) (อาคาร19)

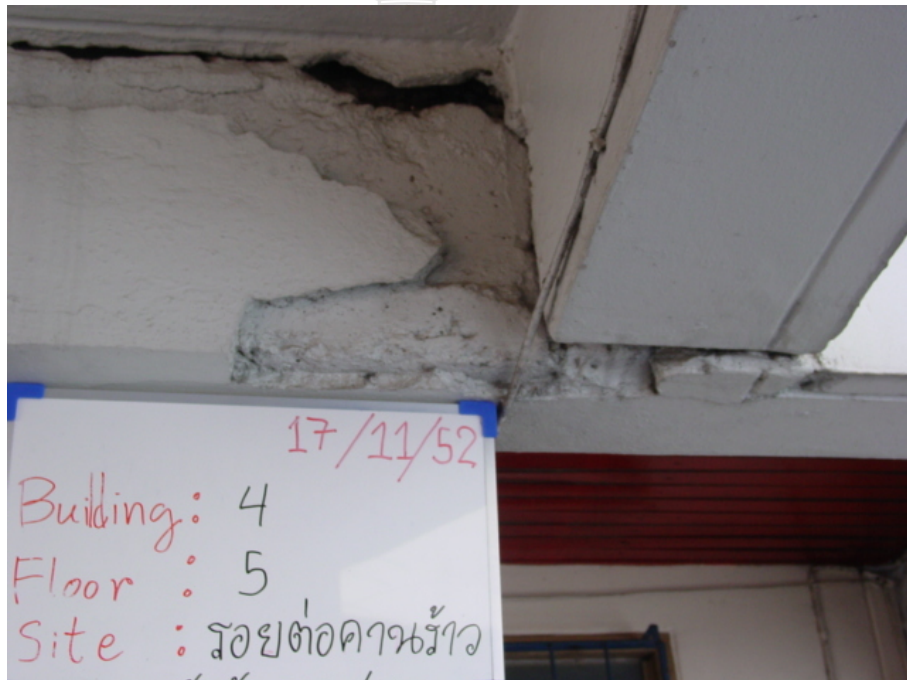
1) อาคาร 4 หน้าห้อง 51/148 และห้อง 51/187 พบปัญหาการแตกร้าวและการหลุดร่อนของชั้นปูนฉาบบริเวณส่วนต่อคาน ดังแสดงในรูปที่ 4.27

รูปที่ 4.27 ปัญหาการแตกร้าวและการหลุดร่อนของชั้นปูนฉาบบริเวณส่วนต่อคาน (อาคาร 4 หน้าห้อง 51/148)

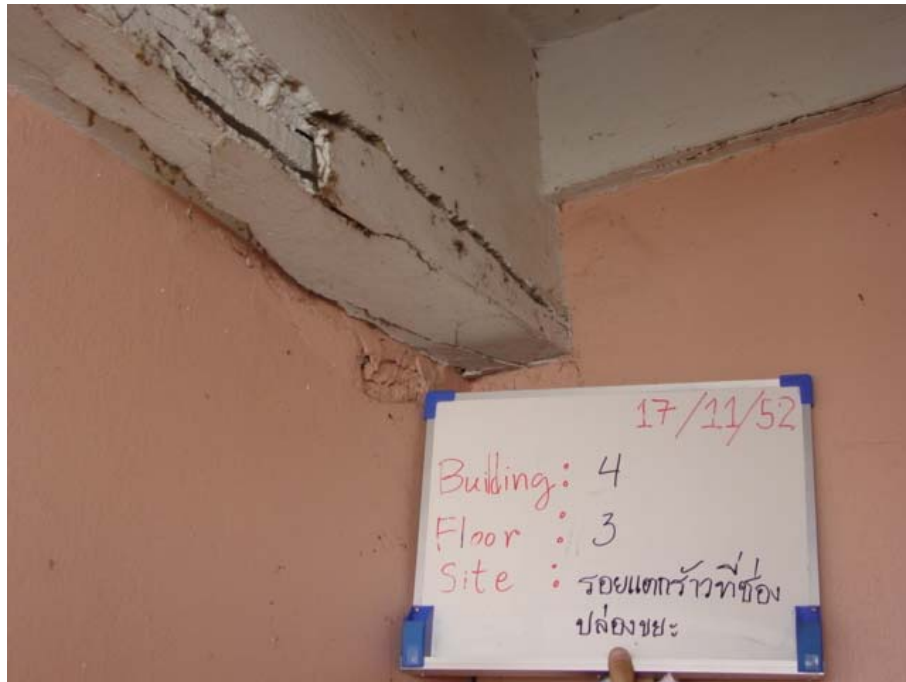
2) อาคาร 4 เกิดปัญหาการร่อนแตกร้าวของคานที่ช่องปล่องขยะ ดังแสดงในรูปที่ 4.28

รูปที่ 4.28 ปัญหารอยแตกร้าวของคานที่ช่องปล่องขยะ (อาคาร 4)

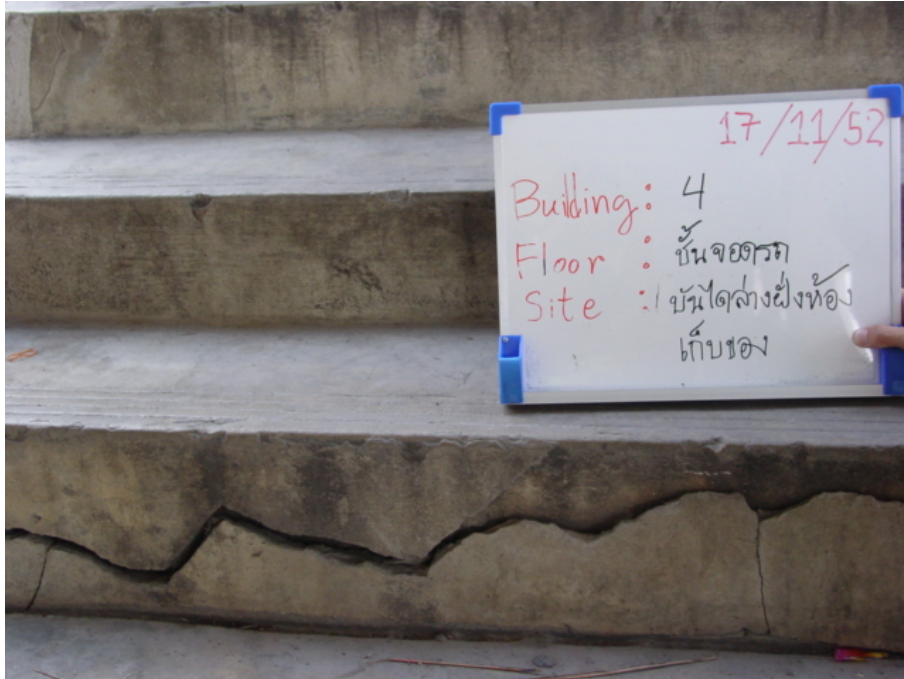
รูปที่ 4.30 ปัญหาการร้าวการทรุดตัวของทางเดินบันได (อาคาร 4)

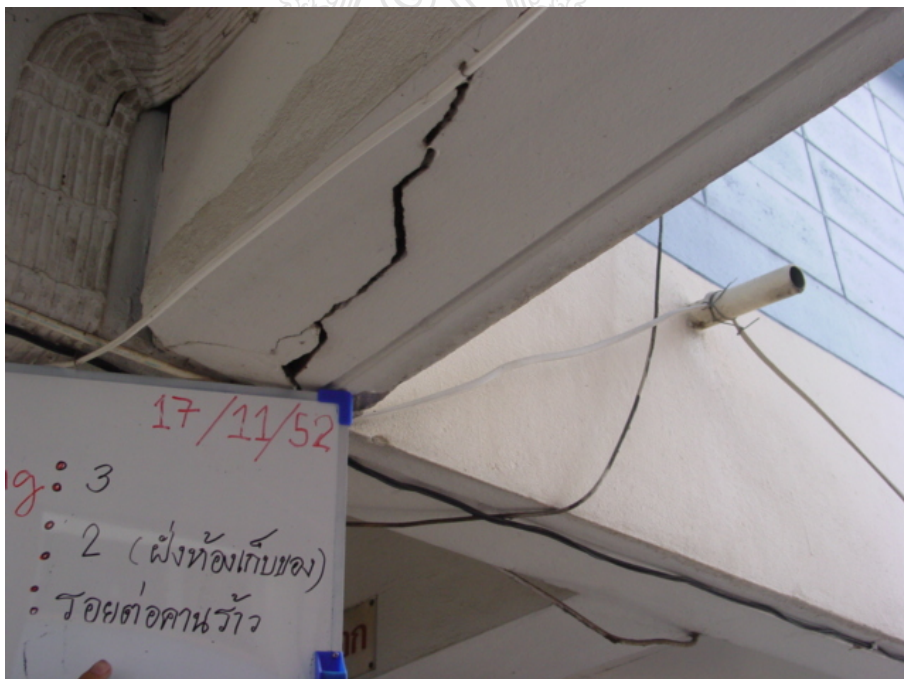
5) อาคาร 3 เกิดปัญหาการแตกร้าวและการหลุดร่อนของชั้นปูนฉาบบริเวณส่วนต่อคานดิ่ง
แสดงในรูป 4.31

รูปที่ 4.31 ปัญหาคานเกิดรอยแตกร้าว (อาคาร 3 ชั้น 2)

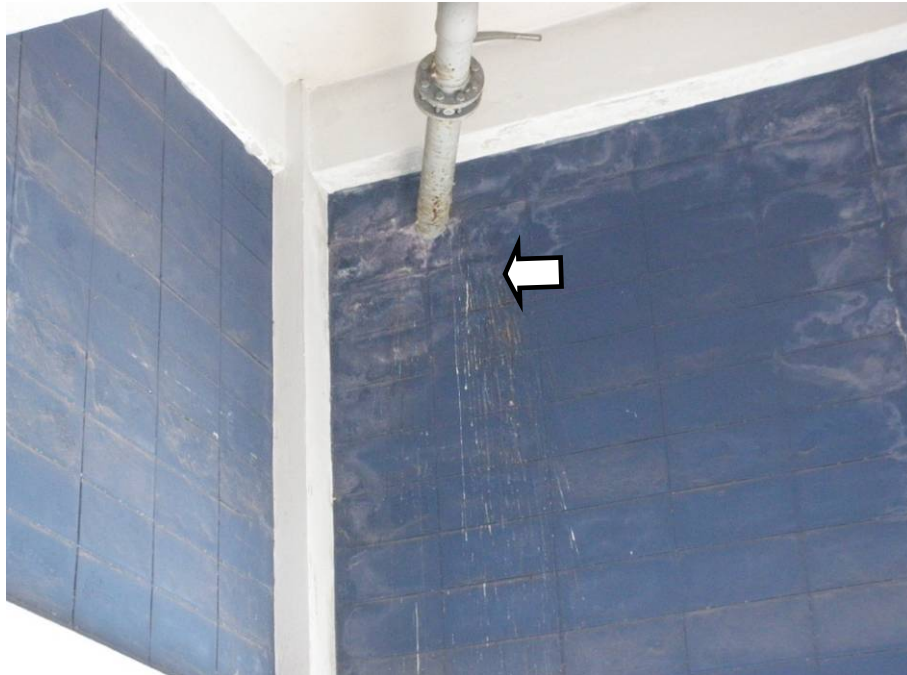
1) อาคารที่ 5 เกิดปัญหาคราบไล่น้ำที่รั่วซึมเข้าสู่กำแพงด้านในตัวอาคารบริเวณผนังโถงบันไดดังแสดงในรูป 4.33

รูปที่ 4.33 ปัญหาคราบไล่น้ำที่รั่วซึมบริเวณผนังโถงบันได (อาคาร 5)

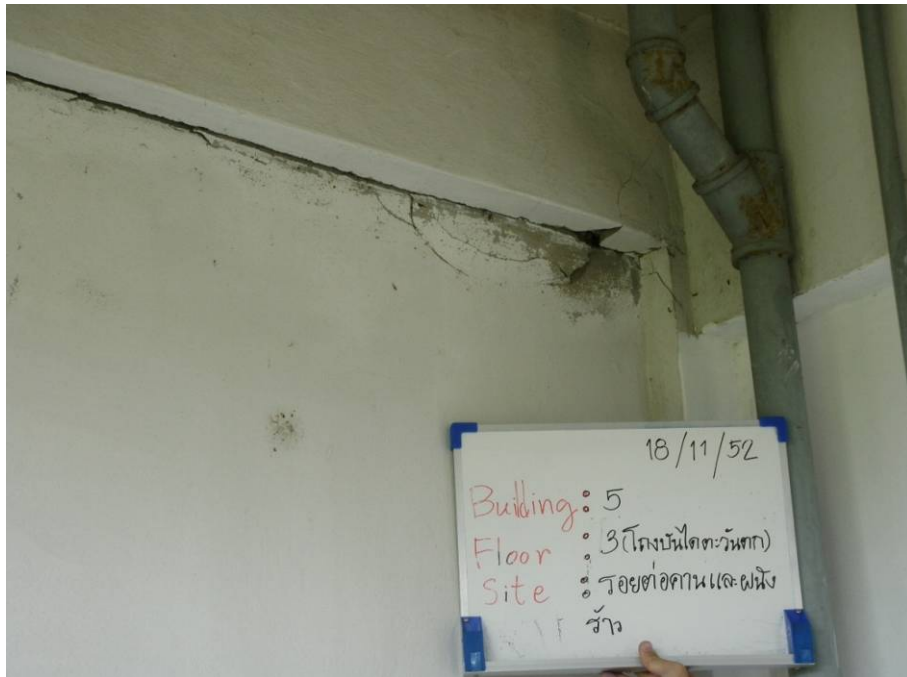
2) อาคาร 5 เกิดปัญหารอยแตกร้าวระหว่างคานและผนัง บริเวณโถงบันไดฝั่งตะวันตกชั้น 3 ดังแสดงในรูปที่ 4.34

รูปที่ 4.34 ปัญหารอยแตกร้าวระหว่างคานและผนัง (อาคาร 5)

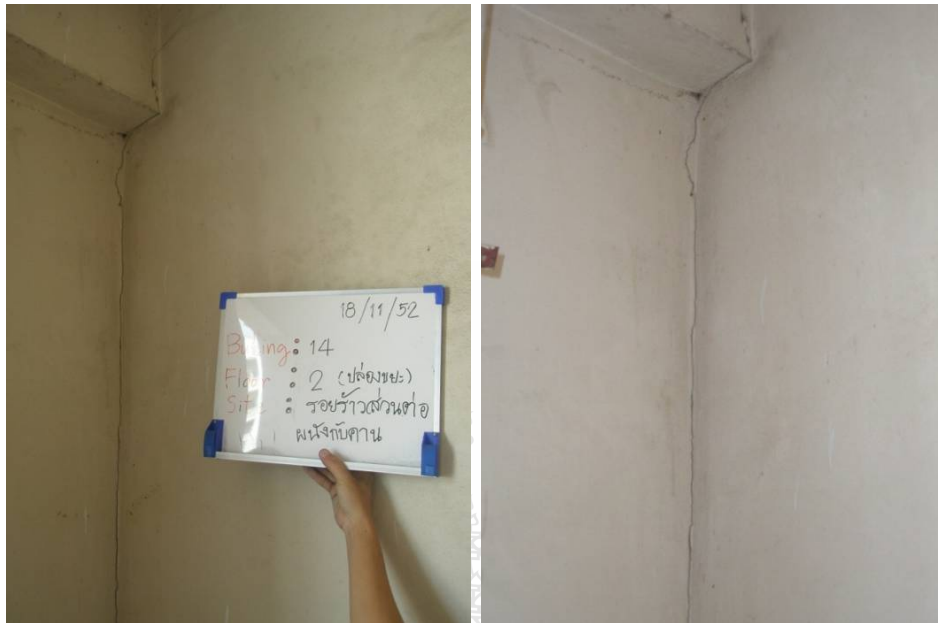
4) อาคารที่ 14 เกิดปัญหา รอยร้าวมุมผนังบริเวณปล่องขยะ ดังแสดงในรูปที่ 4.36

รูปที่ 4.36 ปัญหา รอยร้าวมุมผนังบริเวณปล่องขยะ (อาคาร 14)

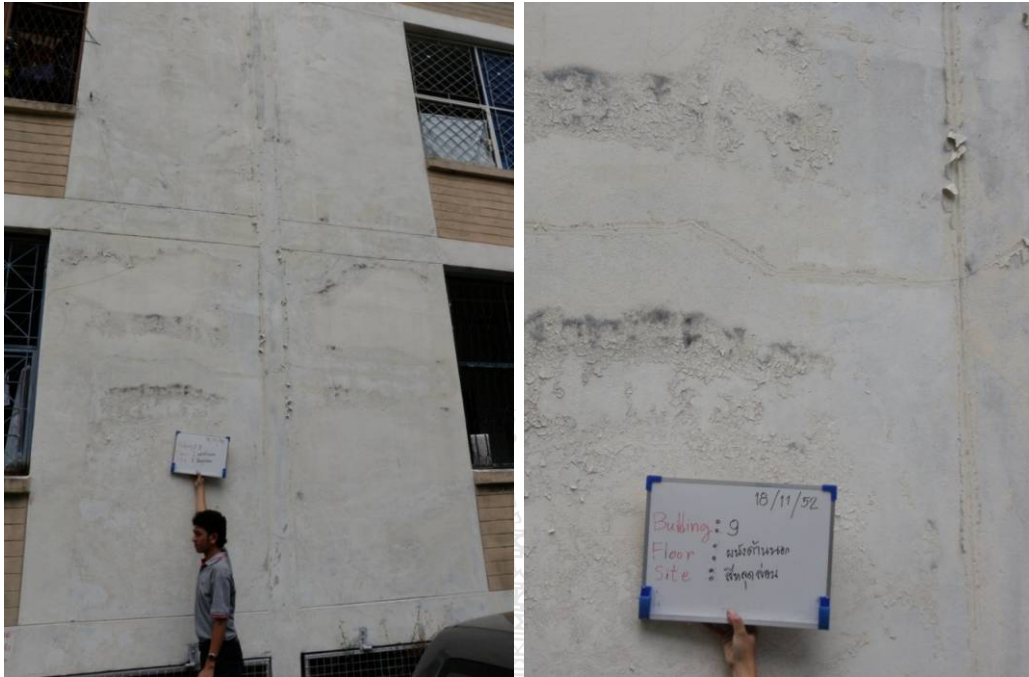
2) อาคารที่ 9 เกิดปัญหาสีผนังด้านนอกหลุดร่อน ดังแสดงในรูปที่ 4.38

รูปที่ 4.38 ปัญหาสีผนังด้านนอกหลุดร่อน (อาคาร 9)

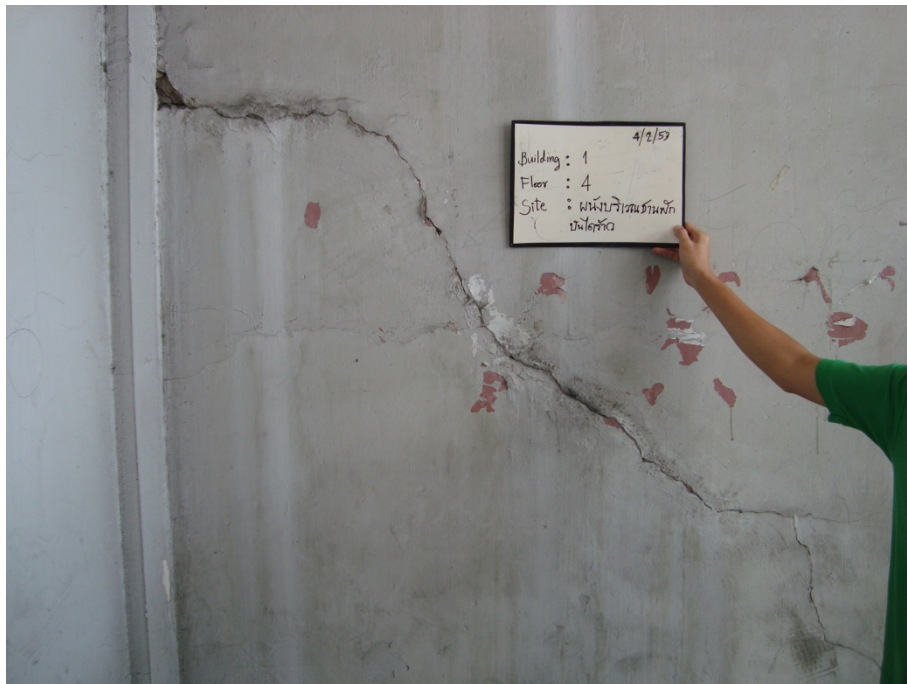
- 1) อาคาร 1 ชั้นที่ 4 เกิดปัญหาผนังบริเวณโถงบันไดเคาะรอยร้าว ดังแสดงในรูปที่ 4.40

รูปที่ 4.40 ปัญหาผนังบริเวณ โถงบันไดร้าว (อาคาร 1 ชั้น 4)

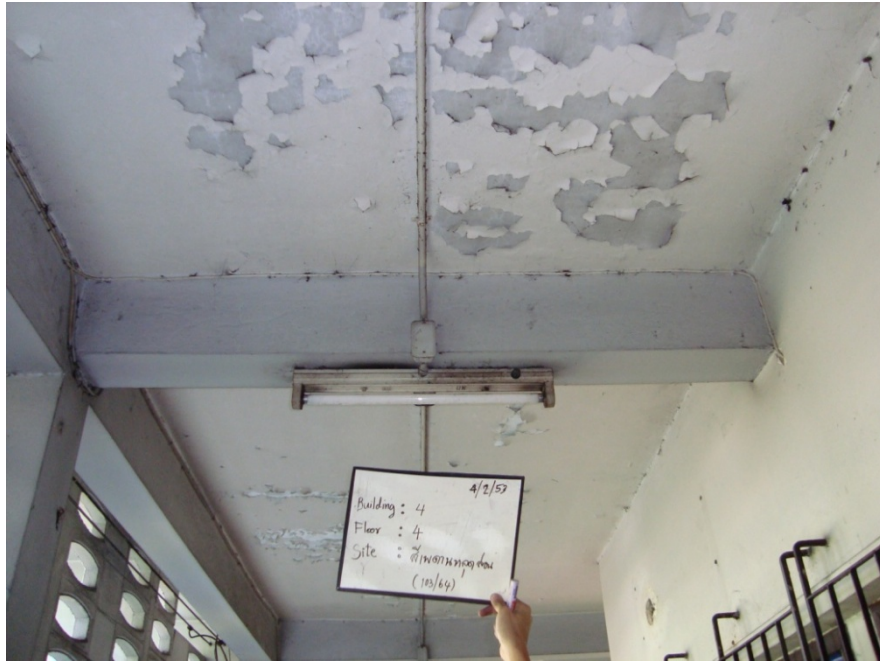
4) อาคาร 4 ชั้น 4 หน้าห้อง 103/64 เกิดปัญหาสีปูนฉาบหลุดร่อน ดังแสดงในรูปที่ 4.43

รูปที่ 4.43 ปัญหาสีปูนฉาบหลุดร่อน (อาคาร 4 หน้าห้อง 103/64)

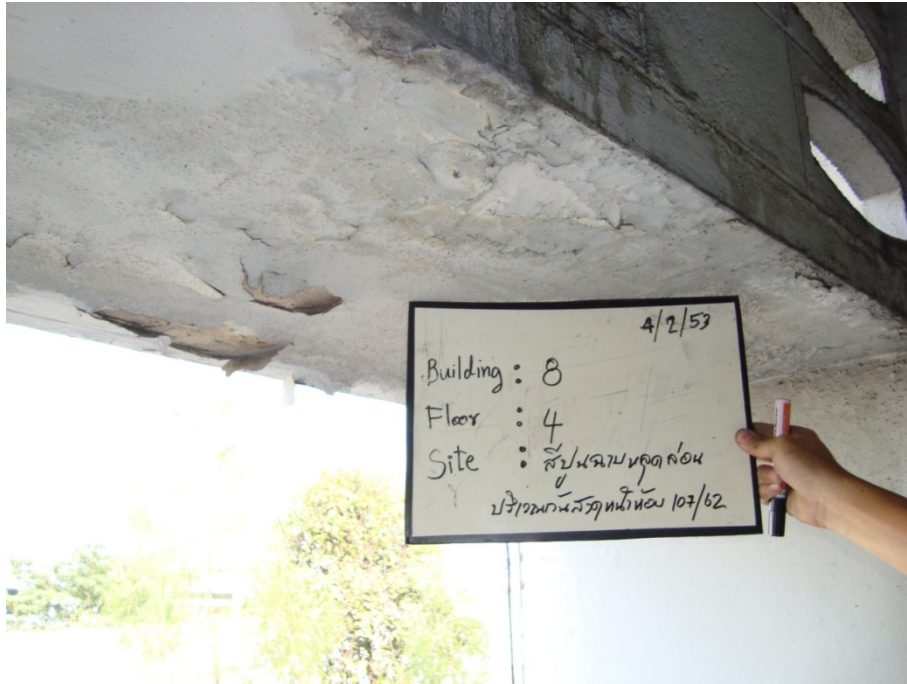
รูปที่ 4.45 ปัญหาสีปูนฉาบหลุดร่อน (อาคาร 8 ชั้น 4 หน้าห้อง 107/62)

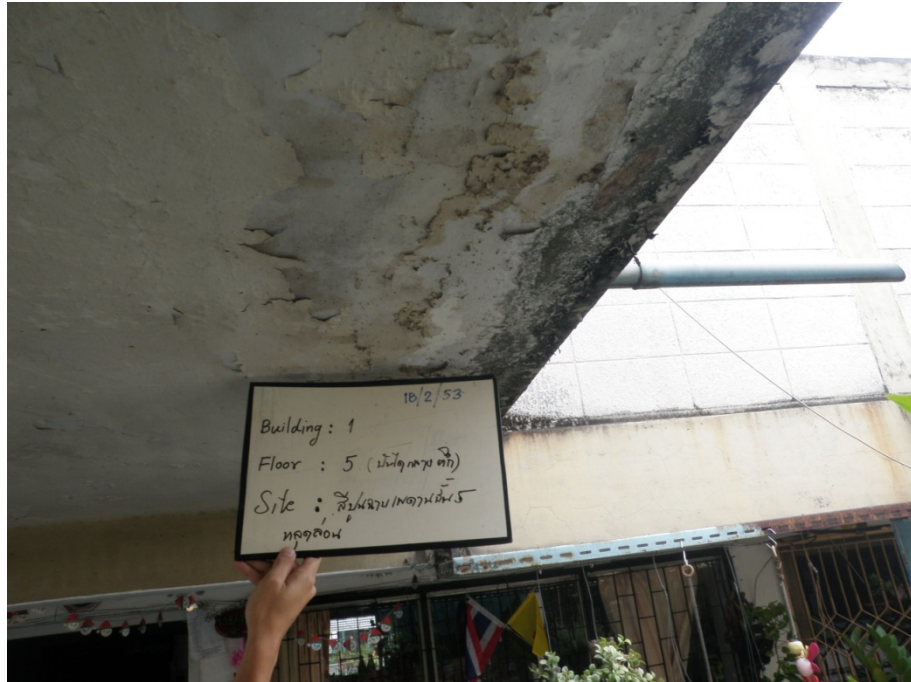
1) อาคาร 1 ชั้น 5 เกิดปัญหาสีปูนฉาบเพดานหลุดร่อนบริเวณบันไดกลางตึก ดังแสดงในรูปที่ 4.46

รูปที่ 4.46 ปัญหาสีปูนฉาบเพดานหลุดร่อน (อาคาร 1 ชั้น 5)

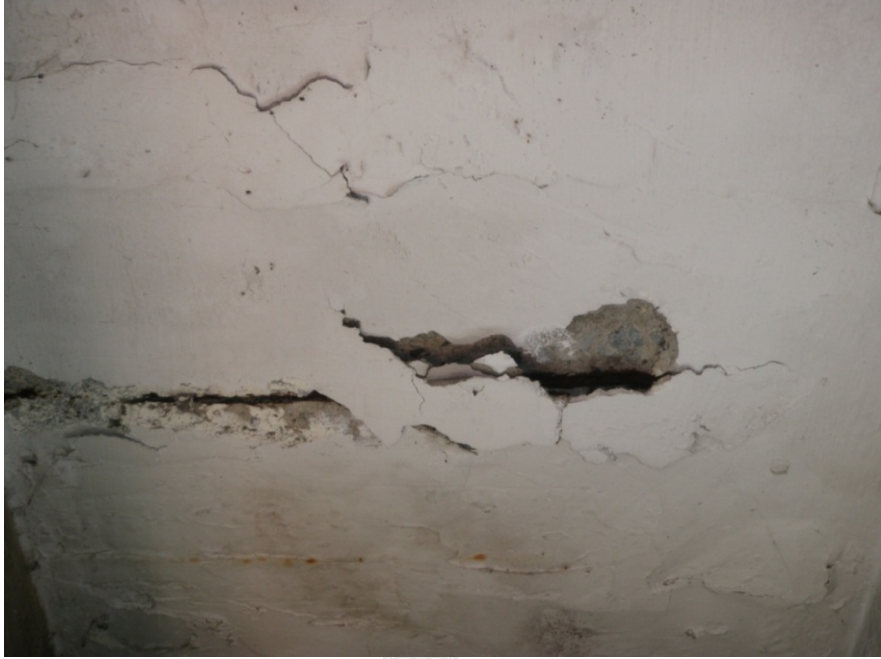
รูปที่ 4.47 ปัญหาท้องพื้นชั้น 5 กะเทาะเห็นเหล็กเสริมเกิดสนิม (อาคาร 1 หน้าห้อง 135/203)

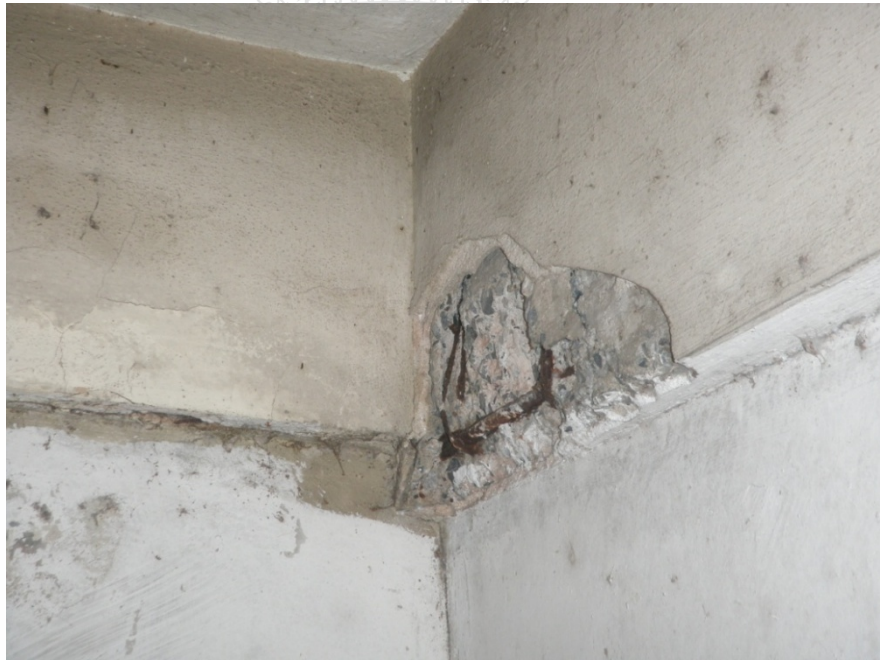
3) อาคาร 1 ชั้น 4 ปล่องขยะทิศตะวันตก เกิดปัญหาคานกะเทาะเห็นเหล็กเสริมขึ้นสนิม ดังแสดงในรูปที่ 4.48

รูปที่ 4.48 ปัญหาคานกะเทาะเห็นเหล็กเสริมขึ้นสนิม (อาคาร 1 ชั้น 4 ปล่องขยะทิศตะวันตก)

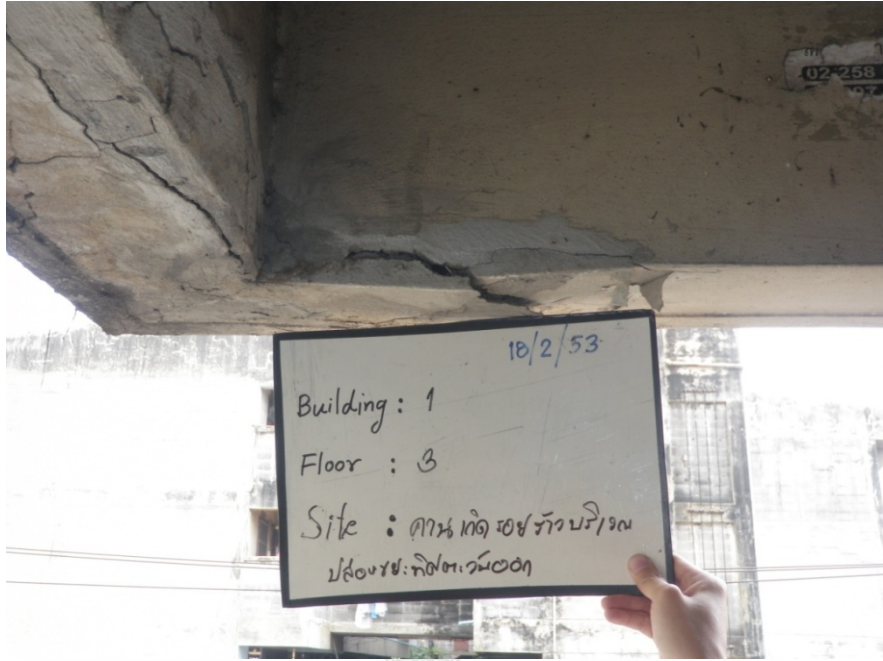
4) อาคาร 1 ชั้น 3 เกิดปัญหาคานร้าวบริเวณปล่องขยะทิศตะวันออก ดังแสดงในรูปที่ 4.49

รูปที่ 4.49 ปัญหาคาน้ำร้อน (อาคาร 1 ชั้น 3 ฝั่งปล่องขยะที่สะอาดวันออก)

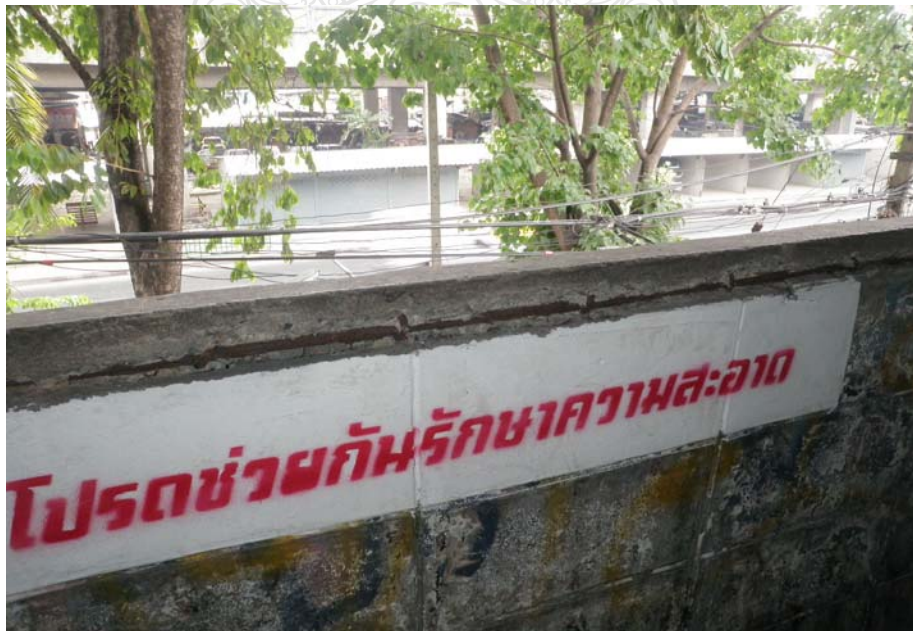
5) อาคาร 9 ชั้น 2 ฝั่งบันไดทิศตะวันตก รูปที่ 4.50 เกิดปัญหาทับหลังกำแพงทางเดินกะเทาะ เห็นเหล็กเสริมขึ้นสนิม

รูปที่ 4.50 ปัญหาทับหลังกำแพงทางเดินกะเทาะเห็นเหล็กเสริมขึ้นสนิม (อาคาร 9 ชั้น 2 ฝั่งบันไดตะวันตก)

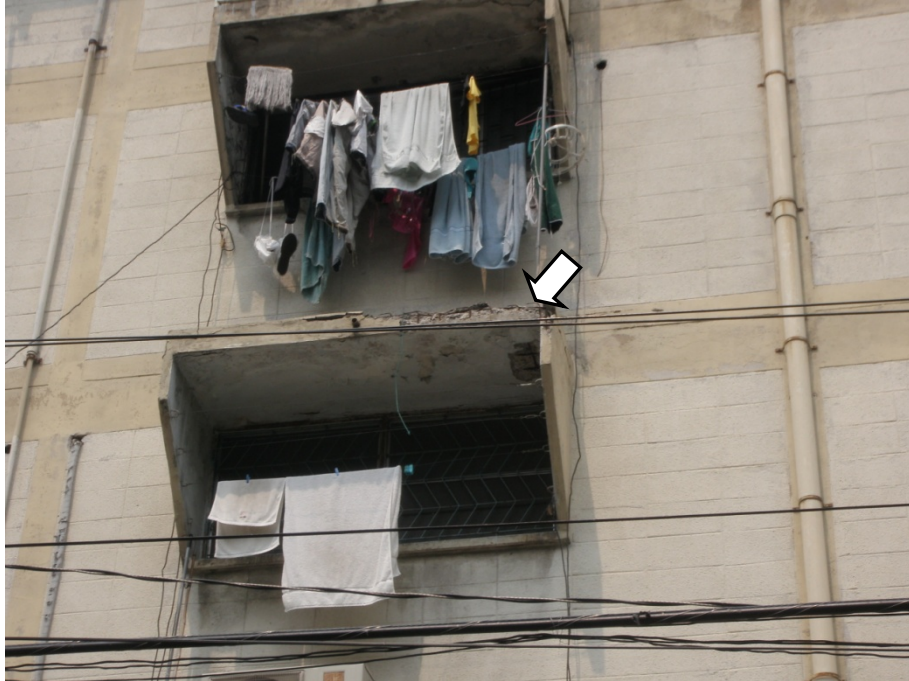
1) อาคาร 1 เกิดปัญหากันสาดที่หน้าต่างเกิดการกะเทาะเห็นเหล็กเสริมเกิดสนิม ดังแสดงในรูปที่ 4.51

รูปที่ 4.51 ปัญหากันสาดที่หน้าต่างเกิดการกะเทาะเห็นเหล็กเสริมเกิดสนิม (อาคาร 1)

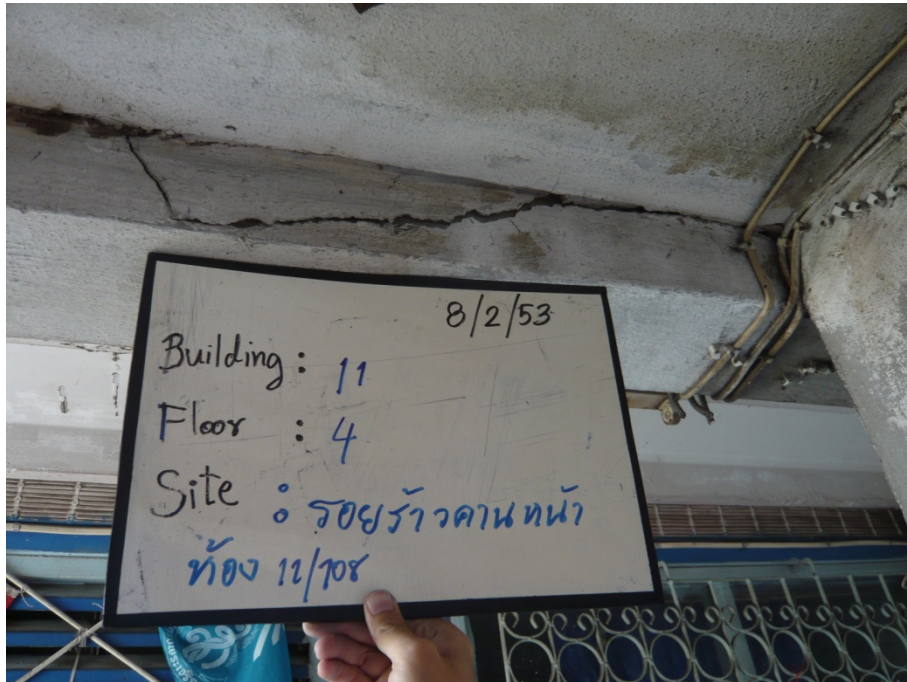
- 1) อาคาร 11 ชั้น 4 เกิดปัญหาคานเกิดรอยร้าวหน้าห้อง 11/108 ดังแสดงในรูปที่ 4.52

รูปที่ 4.52 ปัญหาคานเกิดรอยร้าว (อาคาร 11 หน้าห้อง 11/108)

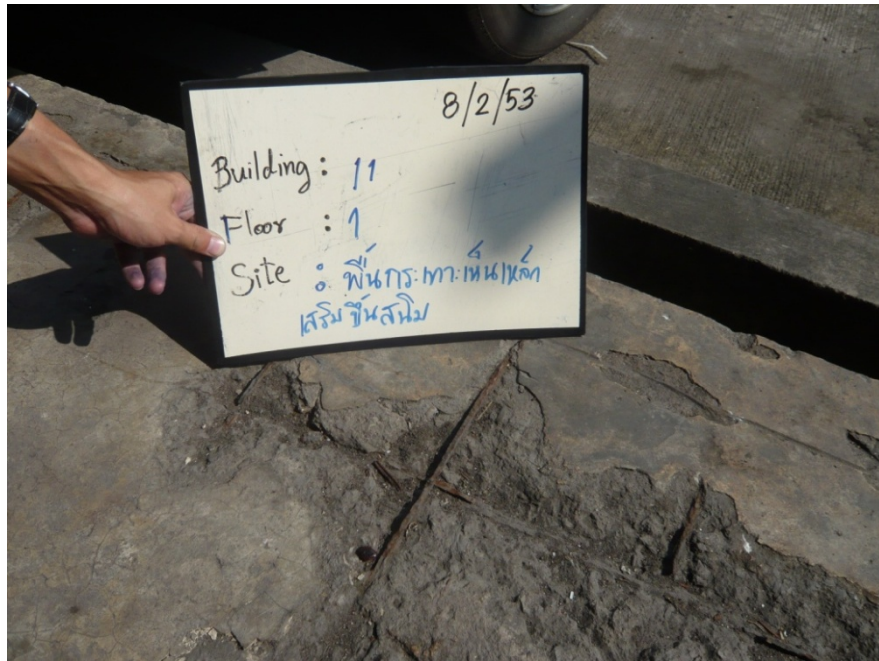
2) อาคาร 11 ชั้น 1 เกิดปัญหาพื้นระเบียงกะเทาะเห็นเหล็กเสริมชั้นสนิม ดังแสดงในรูปที่ 4.53

รูปที่ 4.53 ปัญหาพื้นระเบียงกะเทาะเห็นเหล็กเสริมชั้นสนิม (อาคาร 11 ชั้นที่ 1)

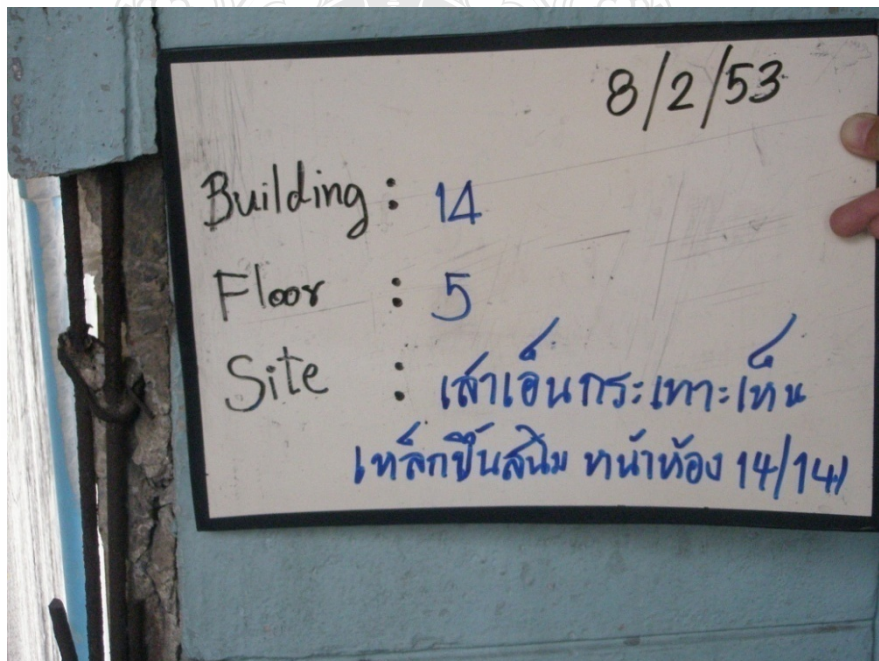
3) อาคาร 14 ชั้น 5 หน้าห้อง 14/141 เกิดปัญหาเสาเอ็นกะเทาะเห็นเหล็กเสริม ดังแสดงในรูปที่ 4.54

รูปที่ 4.54 ปัญหาเสาเอ็นกะเทาะเห็นเหล็กเสริม(อาคาร 14 หน้าห้อง 14/141)

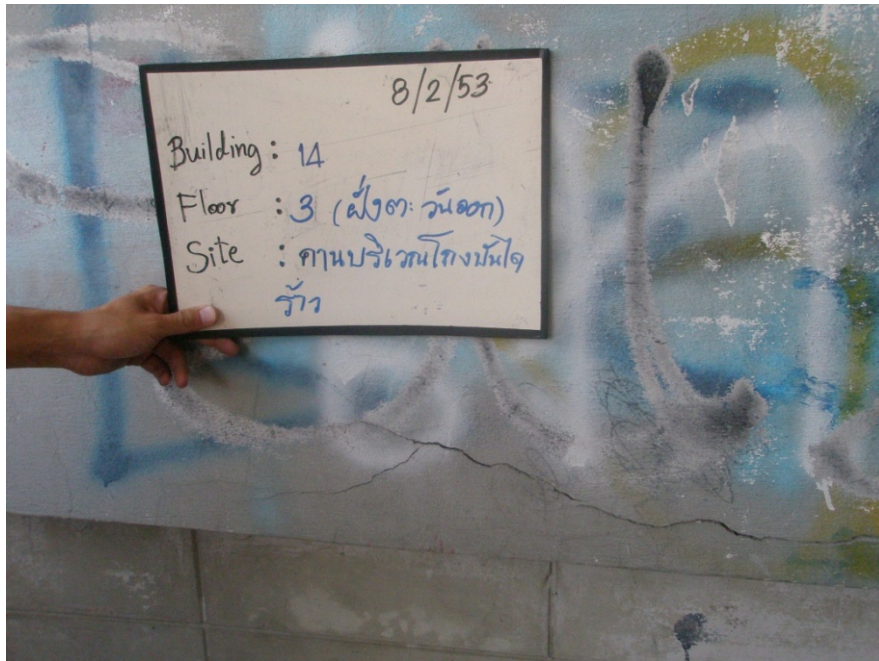
4) อาคาร 14 ชั้น 3 เกิดปัญหาคานบริเวณ โถงบันไดทิศตะวันออกเกิดรอยร้าว ดังแสดงในรูปที่ 4.55

รูปที่ 4.55 ปัญหาคานบริเวณ โถงบันไดเกิดรอยร้าว (อาคาร 14 ชั้น 3 ฝั่งต: วนออก)

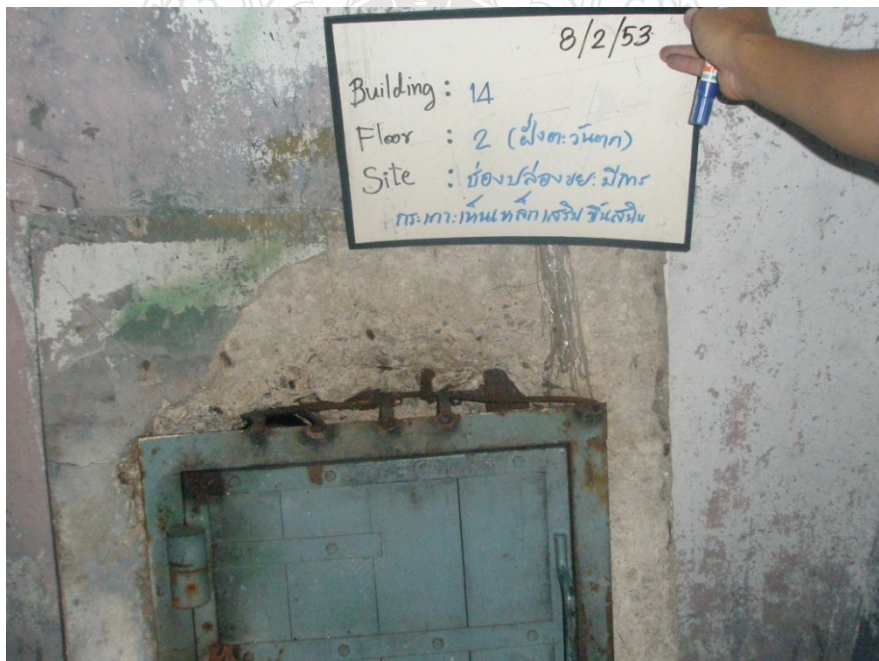
5) อาคาร 14 ชั้น 2 เกิดปัญหาปล่องขยะทิศตะวันตกกะเทาะเห็นเหล็กเสริมขึ้นสนิม ดังแสดงในรูปที่ 4.56

รูปที่ 4.56 ปัญหาปล่องขยะกะเทาะเห็นเหล็กเสริมขึ้นสนิม (อาคาร 14 ชั้น 2 ฝั่งต: วนตก)

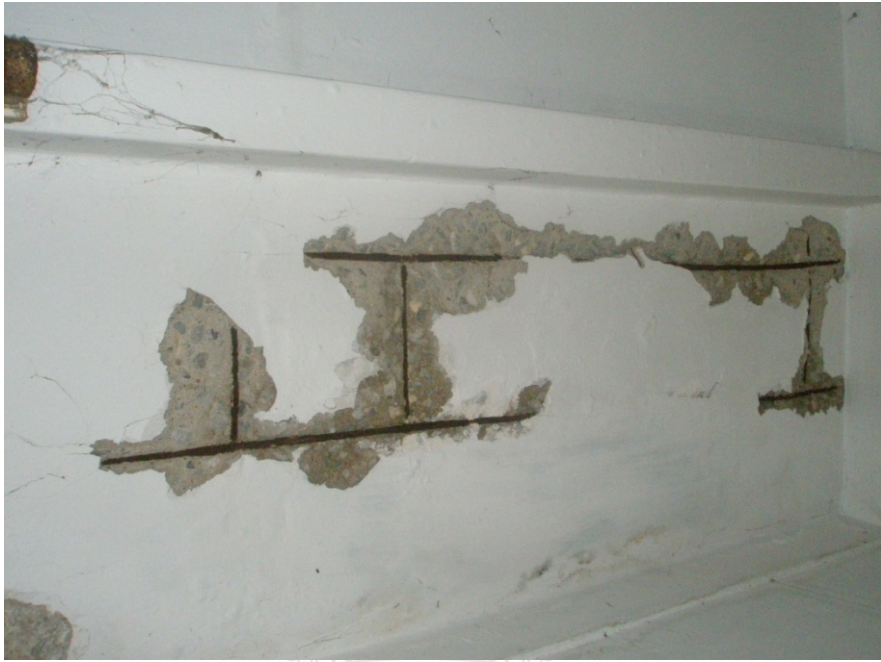
6) อาคาร 14 ชั้น 2 เกิดปัญหาท้องพื้นชั้น 3 เกิดการกะเทาะเห็นเหล็กเสริมเกิดสนิม ดังแสดง
ในรูปที่ 4.57

รูปที่ 4.57 ปัญหาท้องพื้นชั้น 3 เกิดการกะเทาะเห็นเหล็กเสริมเกิดสนิม

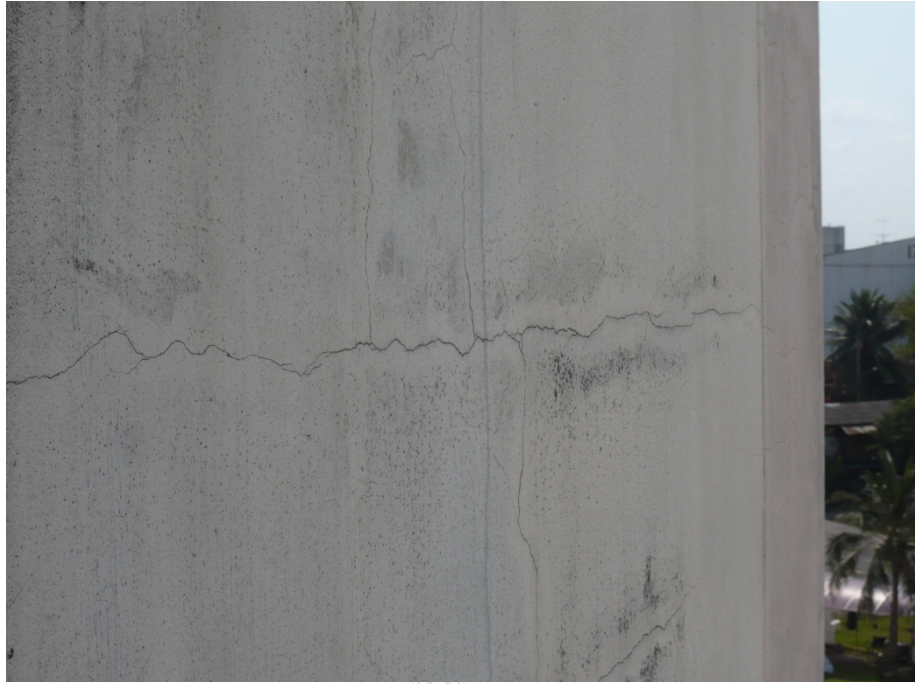
1) อาคาร 11 ชั้น 5 เกิดปัญหารั่วผนังด้านนอกอาคารบริเวณบันไดทิศตะวันตก ดังแสดงใน
รูปที่ 4.58

รูปที่ 4.58 ปัญหารอยร้าวผนังด้านนอกอาคารบริเวณบันไดทิศตะวันตก (อาคาร 11 ชั้น 5)
