การประเมินความเสียหายและการเสื่อมสภาพของอาคารที่พักอาศัยคอนกรีตเสริมเหล็กใน
เขตชุมชน

**EVALUATION OF DAMAGES AND DETERIORATIONS OF RESIDENTIAL
RC BUILDINGS IN COMMUNITY AREA**

A THESIS SUBMITTED IN PARTIAL FULFILMENT OF THE REQUIREMENTS FOR
THE DEGREE OF MASTER OF ENGINEERING
IN CIVIL ENGINEERING DEPARTMENT OF CIVIL ENGINEERING
FACULTY OF ENGINEERING
RAJAMANGALA UNIVERSITY OF TECHNOLOGY THANYABURI

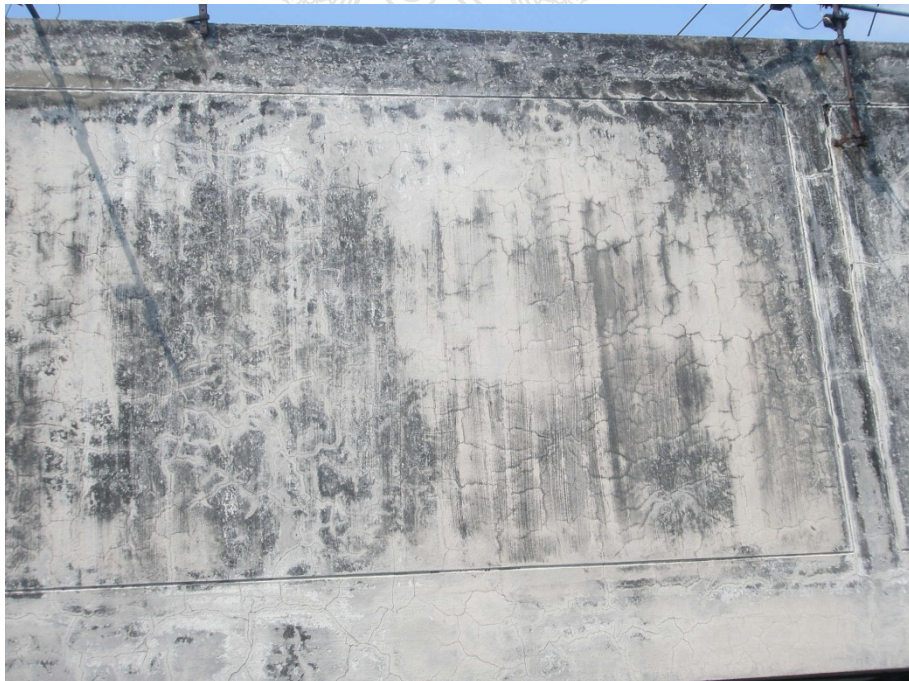
2) อาคาร 18 เกิดปัญหาผนังปูนฉาบเกิดรอยร้าวแตกถายงา ดังแสดงในรูปที่ 4.59

รูปที่ 4.59 ปัญหาผนังปูนฉาบเกิดรอยร้าวแตกถายงา (อาคาร 18)

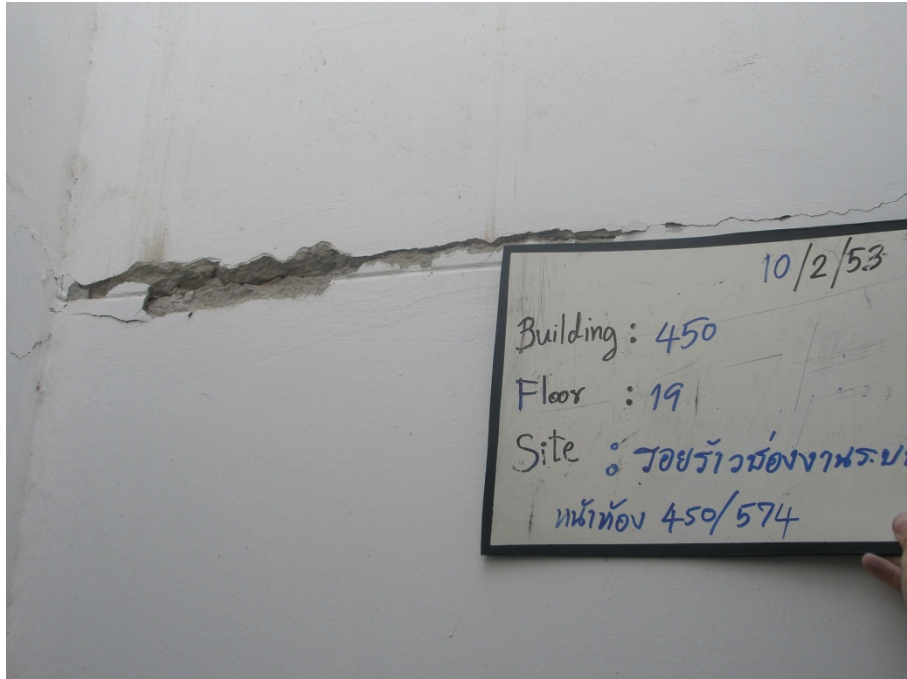
1) อาคาร A ชั้น 19 เกิดปัญหารอยร้าวช่องงานระบบหน้าห้อง 450/574 ดังแสดงในรูปที่ 4.60

รูปที่ 4.60 ปัญหารอยร้าวช่องงานระบบหน้าห้อง 450/574 (อาคาร A ชั้น 19)

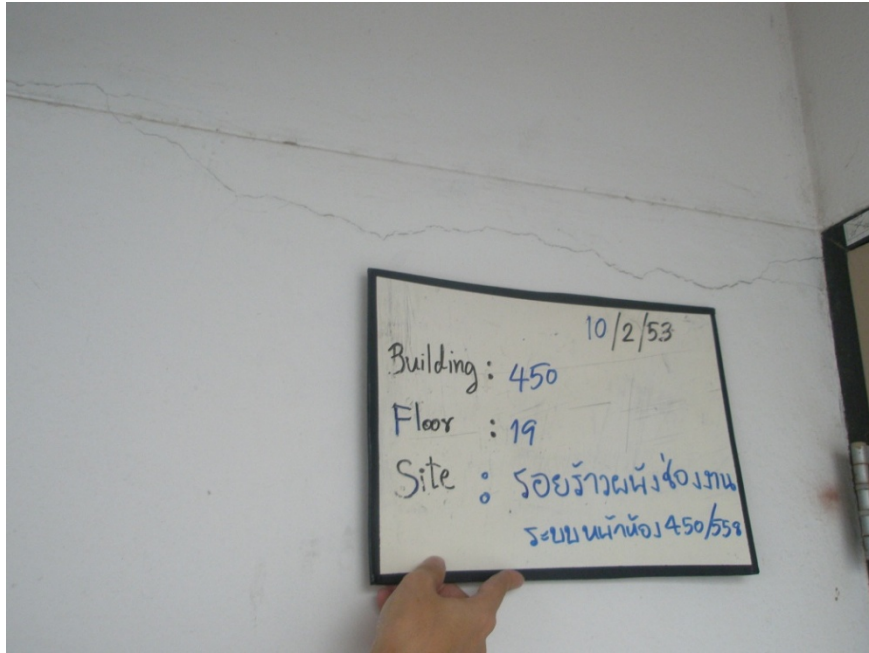
2) อาคาร A ชั้น 19 เกิดปัญหารอยร้าวช่องงานระบบหน้าห้อง 450/558 ดังแสดงในรูปที่ 4.61

รูปที่ 4.61 ปัญหารอยร้าวช่องงานระบบหน้าห้อง 450/558 (อาคาร A ชั้น 19)

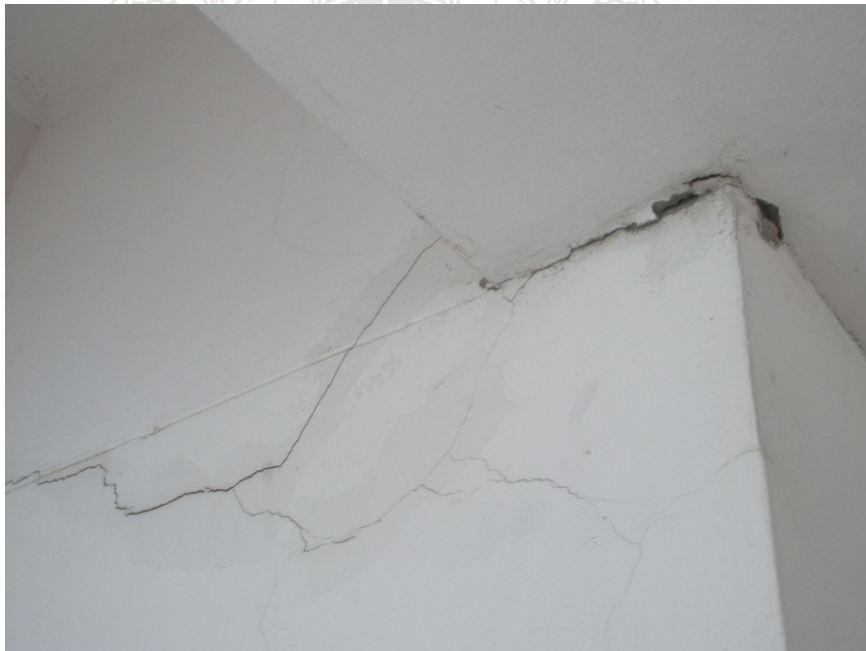
3) อาคาร A ชั้น 19 เกิดปัญหารอยร้าวช่องงานระบบหน้าห้อง 450/553 ดังแสดงในรูปที่ 4.62

รูปที่ 4.62 ปัญหารอยร้าวช่องงานระบบหน้าห้อง 450/553 (อาคาร A ชั้น 19)

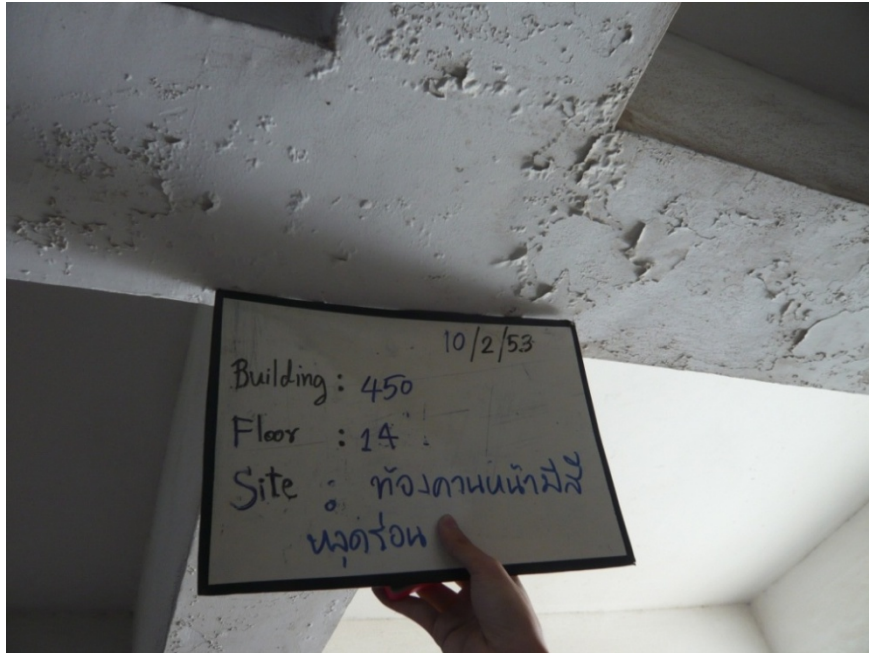
4) อาคาร A ชั้น 14 เกิดปัญหาท้องคานสีปูนฉาบหลุดร่อน ดังแสดงในรูปที่ 4.63

รูปที่ 4.63 ปัญหาท้องคานสีปูนฉาบหลุดร่อน (อาคาร A ชั้น 14)

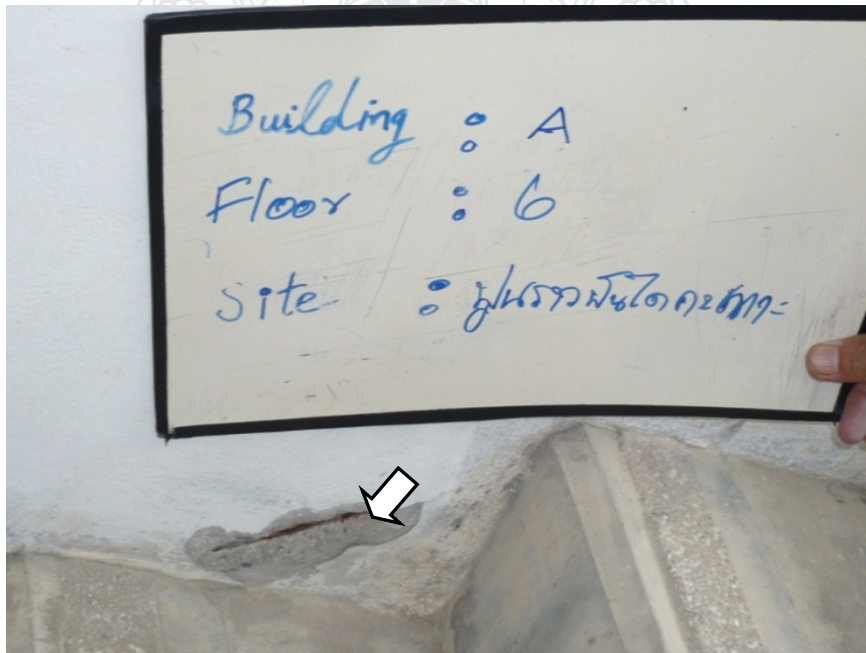
5) อาคาร A ชั้น 6 เกิดปัญหาผนังปูนราวจับไคกะเทาะเห็นเหล็กเสริมเกิดสนิม ดังแสดงในรูปที่ 4.64

รูปที่ 4.64 ปัญหาผนังราวบันไดกะเทาะ (อาคาร A ชั้น 6)
