ลักษณะความเสียหาย และระบบสำหรับการตรวจสอบเบื้องต้น ของเสาส่งไฟฟ้าแรงสูงในประเทศไทย

Characteristics of Damage and Simple Method for Checking of Transmission
Towers in Thailand

สมเกียรติ รุ่งทองใบสุรีย์¹ ประชุม คำพูน²

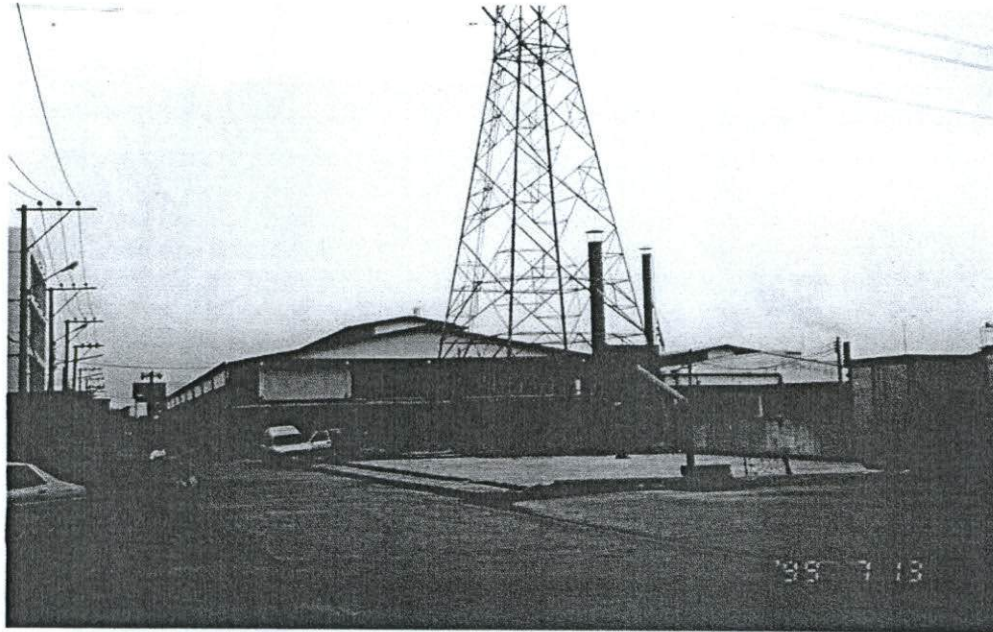
รูปที่ 1 บริเวณพื้นที่อุตสาหกรรม

1) บริเวณเขตพื้นที่อุตสาหกรรม คือ บริเวณเขตพื้นที่รอบๆ กรุงเทพมหานคร โดยเริ่มตั้งแต่สถานีไฟฟ้าย่อยบางกอกน้อย ไปยังสถานีไฟฟ้าย่อยธนบุรีได้ต่อไปยังสถานีไฟฟ้าย่อยพระนครใต้ และไปสิ้นสุดที่สถานีไฟฟ้าย่อยบางพลี

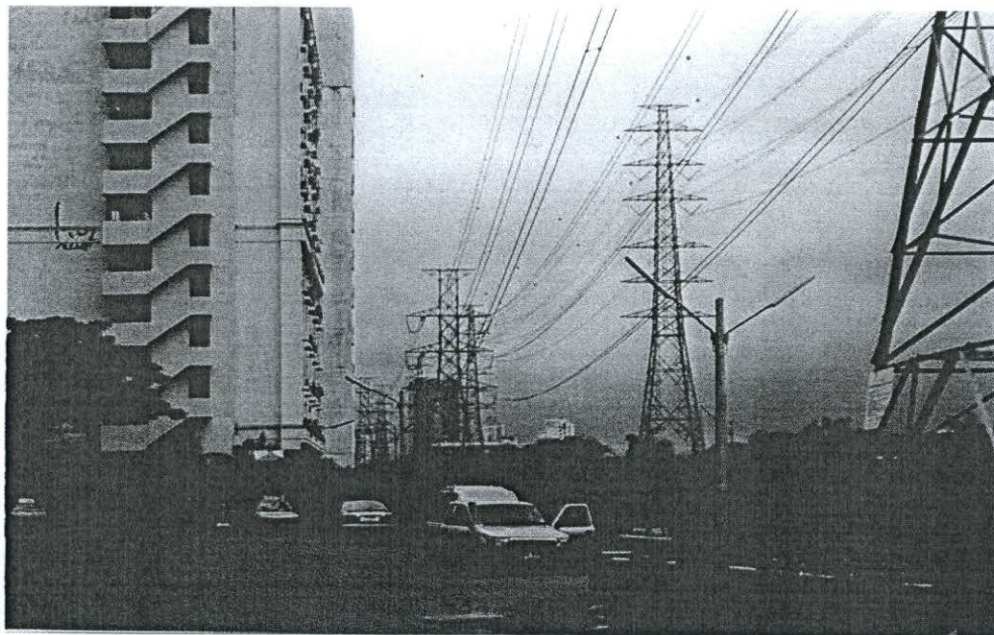
รูปที่ 2 บริเวณพื้นที่แหล่งชุมชน

2) บริเวณเขตพื้นที่แหล่งชุมชน คือ บริเวณเขตเมืองกรุงเทพมหานคร โดยเริ่มตั้งแต่สถานีไฟฟ้าย่อยบางกะปิ ไปยังสถานีไฟฟ้าย่อยอ่อนนุช และไปสิ้นสุดที่สถานีไฟฟ้าย่อยบางพลี

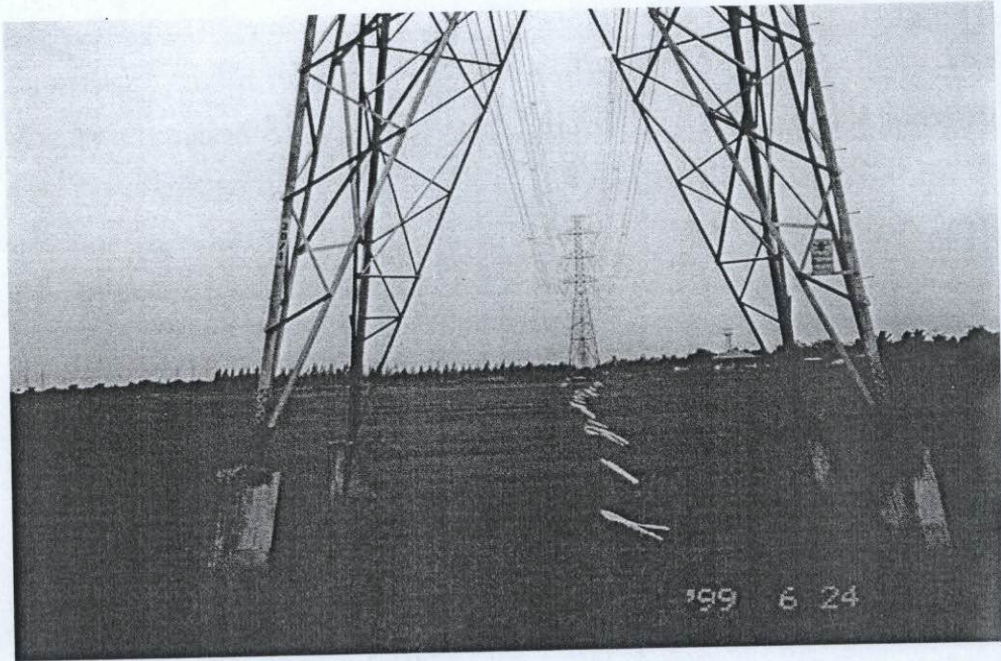
รูปที่ 3 บริเวณพื้นที่เกษตรกรรม 1

3) บริเวณเขตพื้นที่เกษตรกรรม 1 คือ บริเวณพื้นที่แถบจังหวัดสมุทรปราการและจังหวัดฉะเชิงเทรา โดยเริ่มจากสถานีไฟฟ้าย่อยบางพลีไปสิ้นสุดที่สถานีไฟฟ้าย่อยบางปะกง และจากสถานีไฟฟ้าย่อยอ่อนนุชไปสิ้นสุดที่สถานีไฟฟ้าย่อยบางปะกง

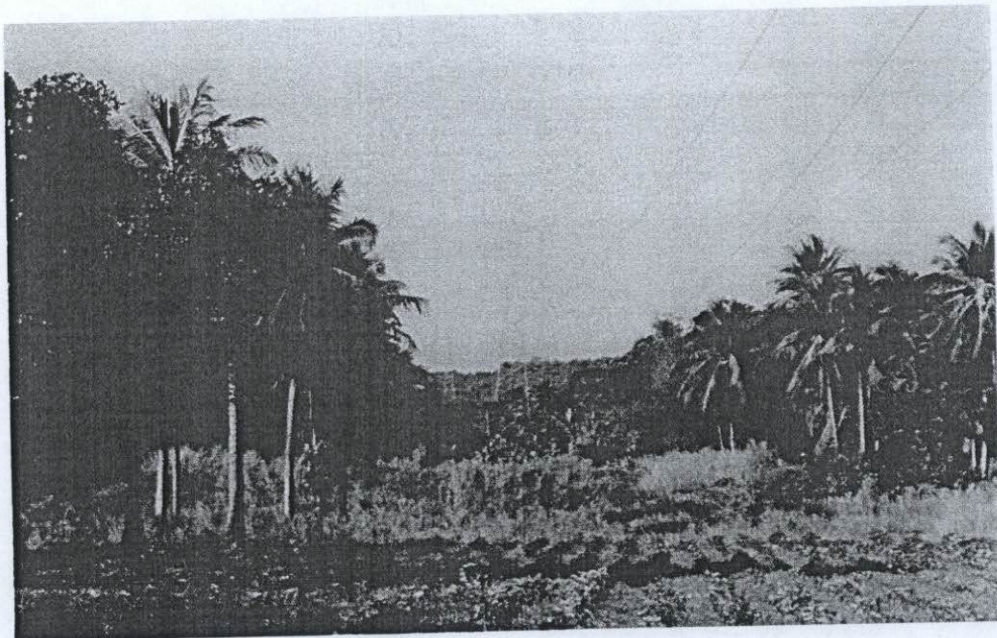
รูปที่ 4 บริเวณพื้นที่เกษตรกรรม 2

4) บริเวณเขตพื้นที่เกษตรกรรม 2 คือ บริเวณพื้นที่แถบจังหวัดชลบุรี โดยเริ่มตั้งแต่สถานีไฟฟ้าย่อยบางละมุงไปยังสถานีไฟฟ้าย่อยจอมเทียนต่อไปยังสถานีไฟฟ้าย่อยสัตหีบ-1 และไปสิ้นสุดที่สถานีไฟฟ้าย่อยสัตหีบ-2

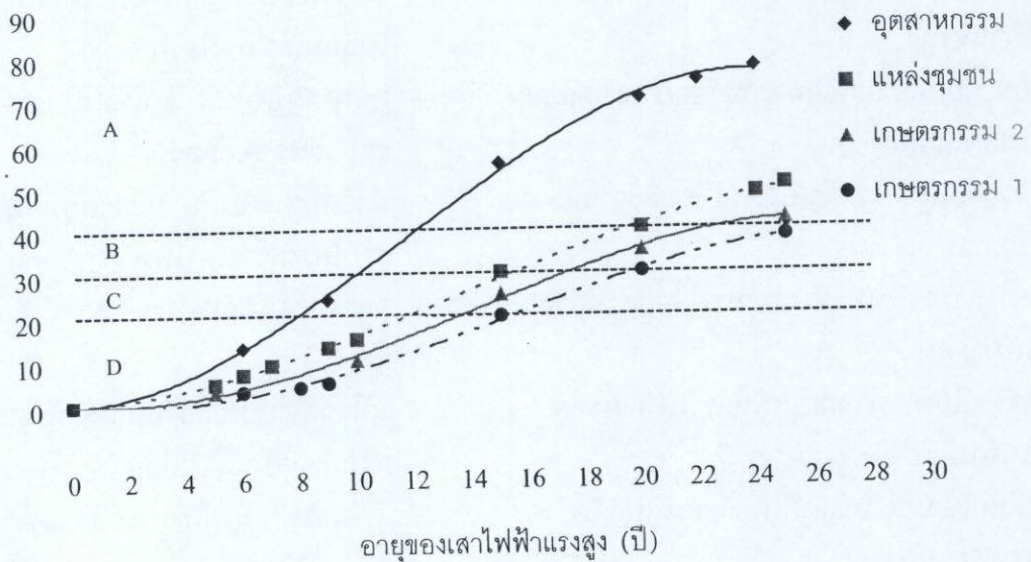
รูปที่ 1 ความสัมพันธ์ระหว่างระดับการเกิดสนิมและอายุของเสาไฟฟ้าแรงสูง

จากกราฟความสัมพันธ์ระหว่างระดับการเกิดสนิมและอายุของเสาไฟฟ้าแรงสูง ให้แกน Y แทนระดับการเกิดสนิม และแกน X

แทนอายุของเสาไฟฟ้าแรงสูง โดยใช้วิธีลีสท์สแควร์ จะได้เป็นสมการดังต่อไปนี้คือ

1. บริเวณเขตพื้นที่อุตสาหกรรม $Y = -0.011X^3 + 0.3862X^2 + 0.2187X - 0.0883$ มีค่า $R^2 = 0.9987$
2. บริเวณเขตพื้นที่แหล่งชุมชน $Y = -0.004X^3 + 0.1689X^2 + 0.2869X - 0.0591$ มีค่า $R^2 = 0.9989$
3. บริเวณเขตพื้นที่เกษตรกรรม 2 $Y = -0.00007X^4 - 0.0021X^3 + 0.1772X^2 - 0.3765X + 0.127$ มีค่า $R^2 = 0.9973$
4. บริเวณเขตพื้นที่เกษตรกรรม 1 $Y = -0.00009X^4 - 0.0004X^3 + 0.1451X^2 - 0.5453X + 0.1099$ มีค่า $R^2 = 0.997$

จากความสัมพันธ์ของระดับการเกิดสนิมและอายุการใช้งานของเสาไฟฟ้าแรงสูงแสดงในตารางที่ 3 แล้วสามารถนำมาสร้างกราฟเปรียบเทียบในแต่ละเขตพื้นที่สำรวจ ทั้ง 4 บริเวณ ดังที่จำแนกไว้แล้วในตอนต้น เพื่อสามารถทราบรอบระยะเวลาของการเข้าไปบำรุงรักษาให้เหมาะสมในแต่ละพื้นที่ ได้ดังรูปที่ 1 [12]

การใช้งานจากรูปที่ 1 นั้นสามารถนำไปใช้ได้โดย เมื่อต้องการทราบถึงระดับของการเกิดสนิมในช่วงระยะเวลาใดๆ ก็ต้องทำการลากเส้นตรงตั้งฉากกับแกนอนขึ้นไปสัมผัสกับเส้นกราฟของพื้นที่ที่ต้องการ ทำให้ทราบว่าเมื่อระยะเวลา นั้นๆ ระดับการเกิดสนิมจะเทียบเท่ากับชนิดใด เช่น ที่ระยะเวลา 13 ปี พื้นที่อุตสาหกรรมจะมีระดับการเกิดสนิมอยู่ในโซน A พื้นที่แหล่งชุมชนอยู่ในโซน C ส่วนพื้นที่เกษตรกรรม 1 และพื้นที่เกษตรกรรม 2 จะอยู่ในโซน D เป็นต้น

จากรูปที่ 1 พบว่าร้อยละการกัดกร่อนจะเกิดในเขตพื้นที่อุตสาหกรรมมากที่สุด รองลงไปเป็นเขตพื้นที่แหล่งชุมชน เขตพื้นที่เกษตรกรรม 2 และเขตพื้นที่เกษตรกรรม 1 ตามลำดับ เนื่องจากเขตพื้นที่อุตสาหกรรมนั้นสภาพของอากาศมีมลภาวะที่เป็นพิษเจือปนอยู่มาก ส่วนใหญ่เป็นกรดหรือก๊าซที่ออกมาจากโรงงานอุตสาหกรรมต่างๆ มีผลก่อให้เกิดการกัดกร่อนอย่างรวดเร็ว

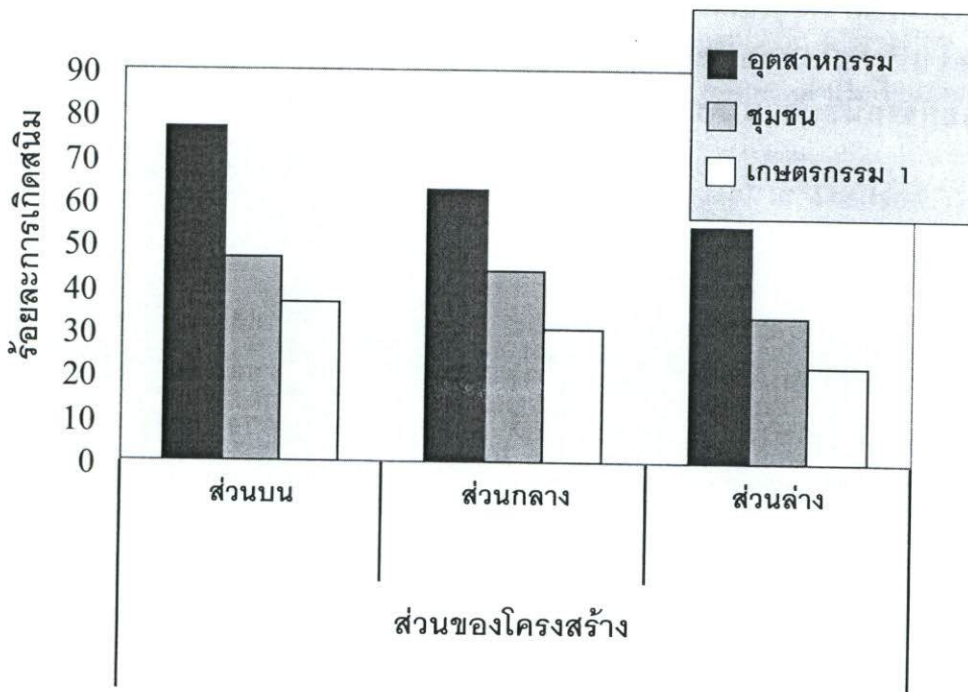
รูปที่ 2 ระดับการเกิดสนิมที่ส่วนต่างๆ ของเสาไฟฟ้าในสภาพแวดล้อมต่างๆ ที่อายุเหล็กโครงสร้าง 24 ปี

ต่อโครงสร้างเสาไฟฟ้าแรงสูง ขณะที่เขตพื้นที่แหล่งชุมชนจะมีปัญหาในเรื่องของน้ำเสียจากอาคารบ้านเรือนหรืออากาศเสียจากการจราจรเป็นส่วนใหญ่ ส่วนพื้นที่เกษตรกรรม 2 และพื้นที่เกษตรกรรม 1 นั้น ไม่ค่อยมีผลกระทบจากปัญหาของสภาพอากาศเท่าใดนัก อาจจะมีผลจากไอเกลืออยู่บ้างในเขตพื้นที่เกษตรกรรม 2 เพราะว่าเป็นพื้นที่ที่อยู่ห่างจากชายฝั่งไม่มากนัก และเมื่อแยกพิจารณาเสาไฟฟ้าในแต่ละส่วนแล้วยังพบว่าการกัดกร่อนที่ส่วนของโครงสร้างเหล็กโดยรวมนั้นมีแนวโน้มเป็นไปในทิศทางเดียวกันในทุกสภาพแวดล้อม คือ เกิดการกัดกร่อนมากที่สุดที่ส่วนบนของโครงสร้าง รองลงไปเป็นส่วนกลาง และส่วนล่าง ตามลำดับ ดังรูปที่ 2 ทั้งนี้เนื่องมาจากการที่กรดจากสภาพแวดล้อมต่าง ๆ จะระเหยขึ้นสู่บรรยากาศด้านบน และการดูแลรักษาชิ้นส่วนเหล็กโครงสร้างเสาไฟฟ้าด้านบนจะเป็นไปได้ยากกว่าชิ้นส่วนเหล็กโครงสร้างด้านล่าง จึงทำให้มีการสะสมของสนิมมากขึ้นตามไปด้วย
