EVALUATION OF DAMAGES AND DETERIORATIONS OF RC  
STRUCTURES DUE TO CARBONATION: CASE STUDY OF SCHOOL  
BUILDINGS AND PEDESTRIAN BRIDGES IN SAMUTPRAKARN  
PROVINCE

วิทยานิพนธ์นี้เป็นส่วนหนึ่งของการศึกษาตามหลักสูตร  
ปริญญาวิศวกรรมศาสตรมหาบัณฑิต สาขาวิชาวิศวกรรมโยธา

This research aims to evaluate the damages and deteriorations of RC structures of school buildings and pedestrian bridges due to carbonation in Samutprakarn province. The compressive strength of concrete, covering depth of reinforcing steel, plastering thickness and carbonation depth of members in 18 reinforced concrete (RC) structures were examined.

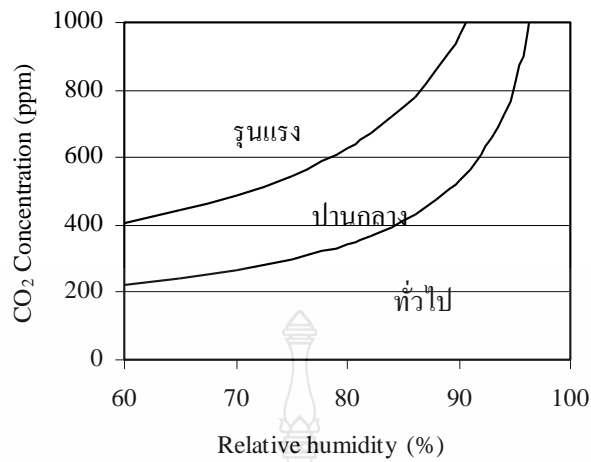
รูปที่ 2.2 การแบ่งระดับความรุนแรงของสภาพแวดล้อมคาร์บอนเข้มข้นทั่วไป

ระดับความรุนแรงของสภาพแวดล้อมคาร์บอนชั้น สามารถกำหนดได้โดยใช้รูปที่ 2.2 โดย ขึ้นอยู่กับความเข้มข้นของก๊าซคาร์บอนไดออกไซด์ และความชื้นสัมพัทธ์เฉลี่ยของบริเวณสถานที่ ก่อสร้าง

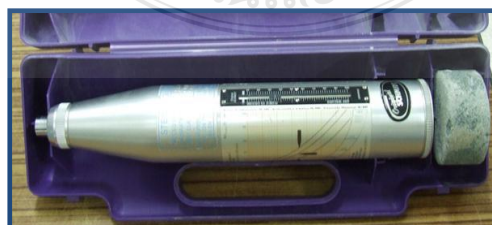
รูปที่ 2.4 เครื่องมือรีบาวด์แฮมเมอร์ (Schmidt Rebound Hammer)

การทดสอบกำลังอัดประลัยของคอนกรีตโดยวิธี Rebound Hammer เป็นการทดสอบแบบไม่ทำลาย สามารถทำการทดสอบแบบในที่โดยอาศัยหลักการสะท้อนกลับของ Steel Hammer

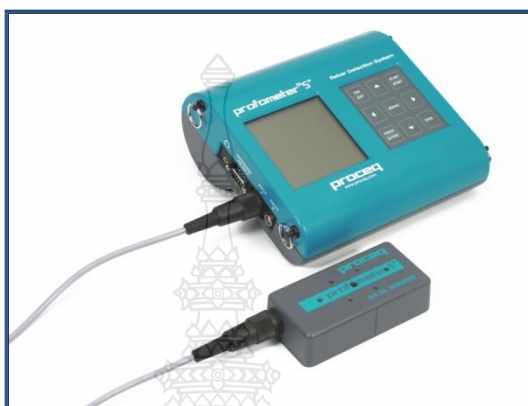
รูปที่ 2.5 เครื่องวัดระยะหุ้มเหล็ก

การตรวจสอบตำแหน่งเหล็กเสริมโดยเครื่องวัดระยะหุ้มเหล็ก เป็นการตรวจสอบแบบไม่ทำลายซึ่งจะใช้บอกตำแหน่งวัตถุที่สามารถเห็นด้วยสนามแม่เหล็กไฟฟ้าได้ เช่น เหล็กเสริมในโครงสร้างคอนกรีตเสริมเหล็ก รวมถึงระยะหุ้มเหล็กเสริมของคอนกรีต

1. หลักการทดสอบ เครื่องมือตรวจวัดเหล็กเสริมถูกพัฒนาขึ้นโดยอาศัยหลักการของคลื่นแม่เหล็กไฟฟ้าเครื่องมือจะสร้างสนามแม่เหล็กไฟฟ้าขึ้นรอบเหล็กเสริมโดยซึ่งเหนี่ยวนำเป็นช่วงๆ ให้เกิดการไหลเวียนของกระแสไฟฟ้าขึ้นในเหล็กเสริม ที่จุดสิ้นสุดแต่ละช่วงของกระแสไฟฟ้าจะเกิดสนามแม่เหล็กที่อ่อนแรงลงเช่นเดียวกับเกิดการสะท้อนของแหล่งกำเนิดคลื่น กำลังของสนามแม่เหล็กลดน้อยลงนี้จะถูกตรวจวัดโดยหัวทดสอบโดยที่สัญญาณจากหัวทดสอบจะถูกแปลงความหมายต่อไป

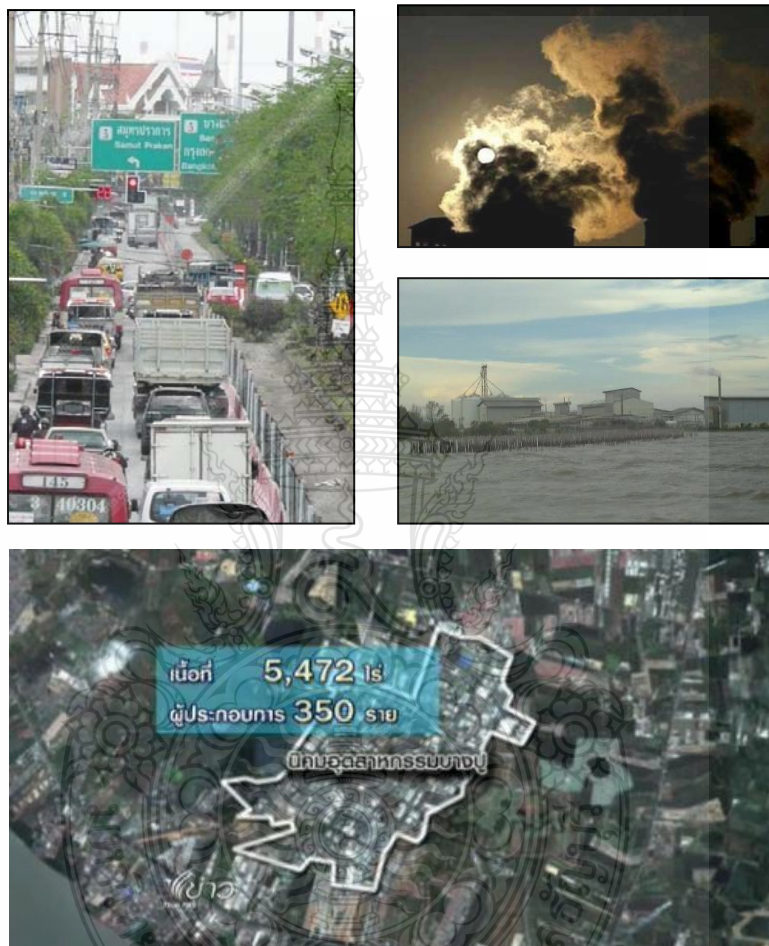
รูปที่ 3.4 สภาพแวดล้อมของจังหวัดสมุทรปราการ

และจากรูปที่ 3.4 แสดงให้เห็นสภาพแวดล้อม ที่มีการจราจรหนาแน่น และการปล่อยก๊าซคาร์บอนไดออกไซด์จากโรงงานซึ่งโครงสร้างที่ศึกษาทั้งหมดตั้งอยู่ในตำแหน่งสภาพแวดล้อมดังกล่าวซึ่งมีความเสี่ยงต่อการเกิดคาร์บอนเข้มข้นในอัตราที่สูง

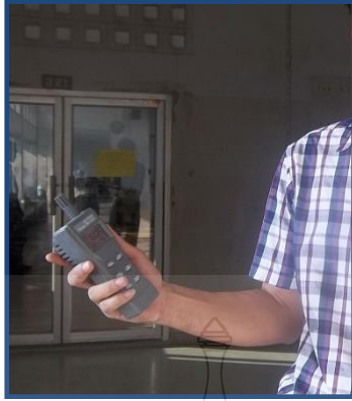
รูปที่ 3.5 การวัดความเข้มข้นก๊าซคาร์บอนไดออกไซด์และความชื้นสัมพัทธ์

ทำการตรวจวัดความเข้มข้นก๊าซคาร์บอนไดออกไซด์ ( $CO_2$ ) อุณหภูมิและความชื้นสัมพัทธ์บริเวณอาคาร โครงสร้างที่ทำการเจาะเก็บตัวอย่างคอนกรีต ในการตรวจวัดครั้งนี้ใช้เครื่องวัดความเข้มข้นก๊าซคาร์บอนไดออกไซด์ High Accuracy รุ่น 77535 โดยวัดค่าความเข้มข้นก๊าซคาร์บอนไดออกไซด์และความชื้นสัมพัทธ์ทั้งหมด 3 วัน โดยในแต่ละวันจะวัดค่าความเข้มข้นก๊าซคาร์บอนไดออกไซด์และความชื้นสัมพัทธ์ 3 ช่วงเวลาคือ ช่วงเช้า (เวลาประมาณ 8:00-9:00 น.) ช่วงกลางวัน (เวลาประมาณ 12:00-13:00 น.) และช่วงเย็น (เวลาประมาณ 16:00-17:00 น.) ในแต่ละ โครงสร้าง ที่ทำการเจาะเก็บตัวอย่างคอนกรีตทดสอบ จะเก็บค่าความเข้มข้นก๊าซคาร์บอนไดออกไซด์ และความชื้นสัมพัทธ์ โครงสร้างละ 36 ค่า

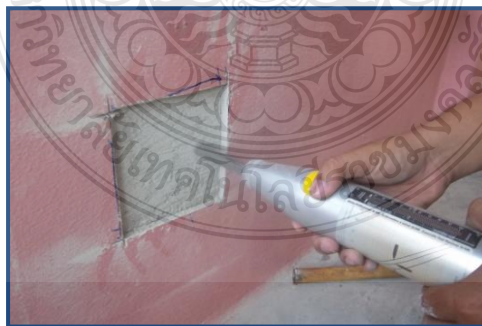
รูปที่ 3.6 การทดสอบกำลังอัดของคอนกรีตด้วยค้อนกระทบ

ในการทดสอบกำลังอัดของคอนกรีตครั้งนี้ ใช้ค้อนกระทบแบบชมิทท์ (Schmidt Hammer) ทำการทดสอบวัดค่าการสะท้อนกลับของคอนกรีต เก็บค่าการสะท้อนกลับของคอนกรีต 16 ค่าต่อ 1 ตำแหน่งการทดสอบ โดยจุดที่มีการวัดค่าการสะท้อนแต่ละครั้งต้องห่างกันประมาณ 2.5 เซนติเมตร โดยแต่ละชั้นของอาคารเรียนจะเก็บข้อมูลชั้นละ 6 ตำแหน่งที่ใกล้กับตำแหน่งทดสอบ (โครงสร้างเสาหรือคาน) ส่วนสะพานลอยเดินข้าม จะเก็บข้อมูลทั้งหมด 6 ตำแหน่งต่อ 1 โครงสร้างที่ใกล้กับตำแหน่งทดสอบ(โครงสร้างเสาหรือคานบันได)

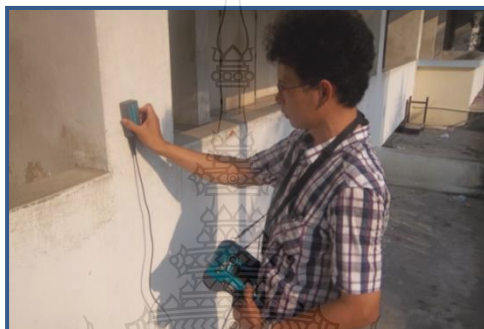
รูปที่ 3.7 การหาตำแหน่งเหล็กและวัตรระยะหุ้มเหล็ก

ในการวิจัยนี้มีการทดสอบวัตรระยะหุ้มเหล็กด้วยเครื่องวัตรระยะหุ้มเหล็กในตำแหน่งที่ใกล้กับตำแหน่งที่เจาะเก็บตัวอย่าง โดยใช้เครื่องมือ Profometer ในการตรวจสอบจะวัดค่าระยะหุ้มเหล็ก โดยแต่ละชั้นของอาคารเรียนจะเก็บข้อมูลชั้นละ 6 ตำแหน่ง (โครงสร้างเสาหรือคาน) ส่วนสะพานลอยเดินข้าม จะเก็บข้อมูลทั้งหมด 12 ตำแหน่งต่อ 1 โครงสร้าง (โครงสร้างเสาหรือคานบันได)

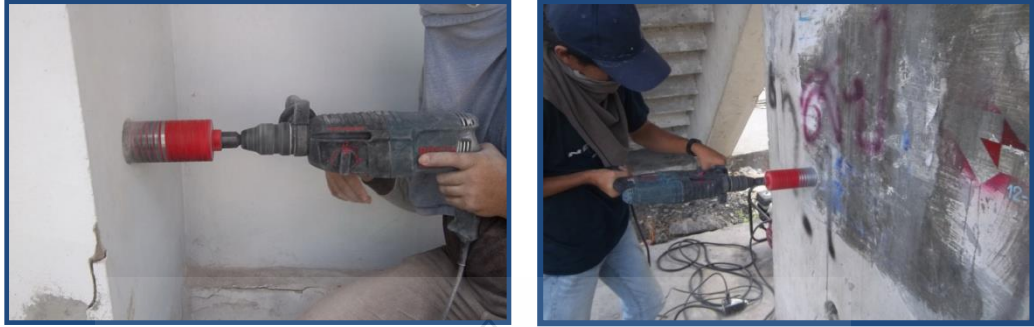
รูปที่ 3.8 การเจาะเก็บตัวอย่างคอนกรีตด้วยส่วนหัวเจาะแบบ Hole Saw

3.5.1 การเก็บตัวอย่าง ตัวอย่างที่นำทดสอบความลึกคาร์บอนชั้น ได้จากการเจาะเก็บตัวอย่างคอนกรีตด้วยสว่านหัวเจาะแบบ Hole Saw ขนาดเส้นผ่านศูนย์กลาง 5 เซนติเมตร เจาะลึกประมาณ 4-5 เซนติเมตร โดยเก็บจากโครงสร้างเสาและคานของอาคารเรียน บริเวณกันสาดด้านหน้าและด้านหลังอาคารเรียนชั้นละ 6 ตำแหน่ง ที่ความสูงแต่ละชั้น ชั้น1 (1.00-1.50 เมตร) ชั้น2 (3.50-4.00 เมตร) ชั้น3 (6.50-7.00 เมตร) เป็นต้น ในส่วนของสะพานลอยเดินข้าม จะเก็บตัวอย่าง ทั้งหมด 6 ตำแหน่ง ต่อ 1 โครงสร้าง จะเก็บในส่วนของตัวเสาต่อม่อสะพาน คานแม่บันได ที่ระดับความสูงที่ 1.00-1.50 เมตร 3.00-3.50 และ 4.00-5.50 เมตร ตามลำดับ

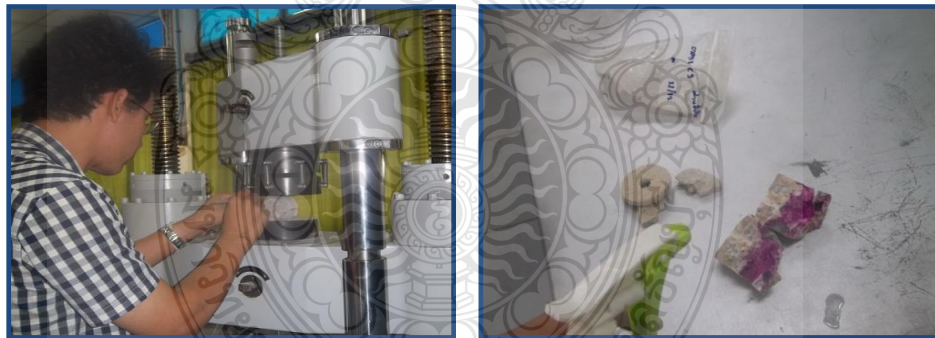
นำก้อนตัวอย่างคอนกรีตที่ได้จากการเจาะ มาผ่าซีก ด้วยเครื่องทดสอบ Universal Testing Machine (UTM) ดังแสดงในรูปที่ 3.9 (ก) เพื่อทดสอบหาความลึกคาร์บอนชั้น จากปฏิกิริยาคาร์บอนชั้นที่ทำให้ความเป็นด่างของคอนกรีตลดลง (โดยทั่วไปค่า pH ของคอนกรีตประมาณ 13) ในการทดสอบนี้ ได้ทำการแยกส่วนที่เกิดคาร์บอนชั้นออกจากส่วนที่ยังไม่เกิดคาร์บอนชั้น โดยฉีกแผ่นด้วยสารละลายฟีนอล์ฟธาไลน์ไปยังผิวคอนกรีตที่ผ่าซีกแล้ว ตามรูปที่ 3.9 (ข) ซึ่งจะเปลี่ยนเป็นสีม่วงเข้มหาก ค่า pH ของคอนกรีตมีค่าน้อย คือมีค่าประมาณ 9-10

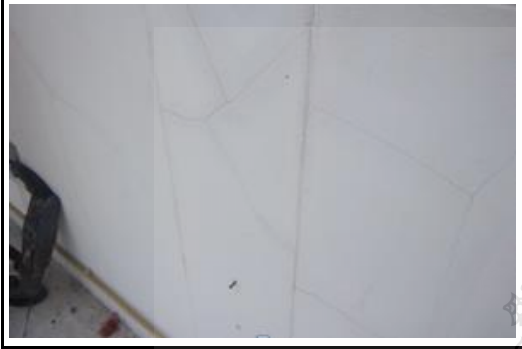
<p><u>ปัญหา</u> ผนังปูนฉาบเกิดรอยร้าวแตกกระจาย <u>สาเหตุ</u> อาจเกิดจากส่วนผสมปูนฉาบไม่ดี หรือผนังเกิดการขยายตัวไม่สม่ำเสมอ จึงเกิดรอยแตกกระจายไปทั่ว</p>

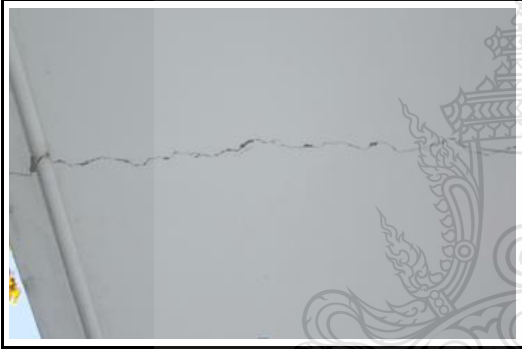
<p><u>ปัญหา</u> รอยแตกร้าวพื่นกันสาด <u>สาเหตุ</u> เนื่องจากเกิดการหดตัวของโครงสร้าง</p>

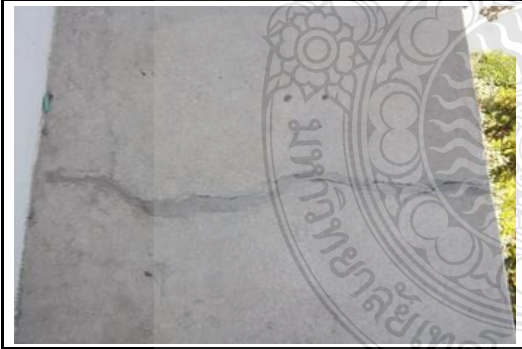
<p><u>ปัญหา</u> รอยแตกร้าวเสาหน้าอาคาร <u>สาเหตุ</u> เกิดจากการทรุดตัวของโครงสร้าง</p>

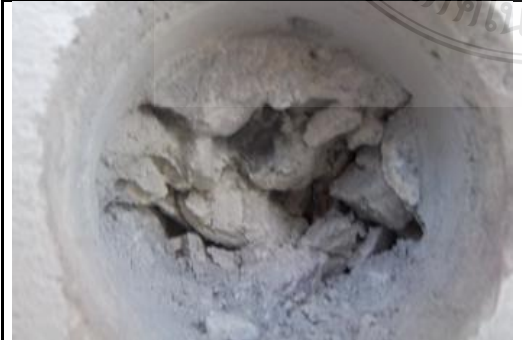
<p><u>ปัญหา</u> สภาพคอนกรีตมีเนื้อพรุนเป็นโพรง เหล็กเสริมภายในเริ่มเป็นสนิม <u>สาเหตุ</u> การควบคุมคุณภาพคอนกรีต การควบคุมขณะการก่อสร้าง ไม่ดีพอ</p>

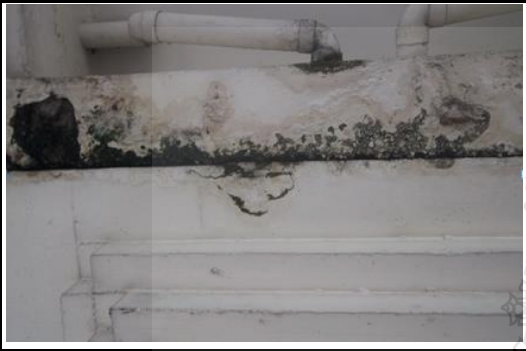
<p><b>ปัญหา</b> คอนกรีตเกิดแตกร้าว, สีหลุดร่อน มีคราบเชื้อรา, การรั่วซึมระหว่างท่อน้ำทิ้งบริเวณใต้พื้นทางเดิน</p> <p><b>สาเหตุ</b> เกิดความชื้น เหล็กภายในเกิดสนิม, ขาดการดูแลบำรุงรักษา เป็นเวลานาน จึงส่งผลให้คราบต่างๆสะสม</p>

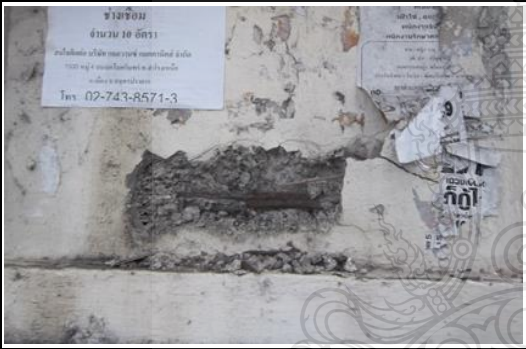
<p><b>ปัญหา</b> การกระแทกของคอนกรีตจนเห็นเหล็กช่วงเสากับเสาต่อม่อ</p> <p><b>สาเหตุ</b> อาจมาจากคอนกรีตเสามีเนื้อพรุนเป็นโพรงหรือความหนาของคอนกรีตที่หุ้มเสาน้อยเกินไป หรือเสามีความเปื่อยขึ้นตลอดเวลา</p>

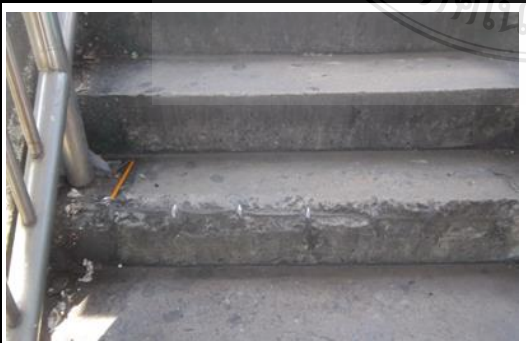
<p><b>ปัญหา</b> คอนกรีตมุมเหลี่ยมขึ้นบันไดหลุดจนเห็นเหล็กเสริม</p> <p><b>สาเหตุ</b> เกิดจากระยะคอนกรีตหุ้มเหล็กที่จุดนั้นไม่เพียงพอ</p>

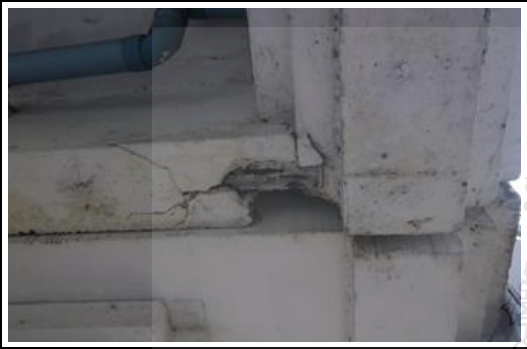
<p><u>ปัญหา</u> เหล็กเสริมเกิดสนิมจนทำให้ผิวคอนกรีตหลุดร่อน ช่วงรอยต่อระหว่างพื้นทางเดินกับเสา</p> <p><u>สาเหตุ</u> การสั่นสะเทือนโครงสร้างจากรถบรรทุกขนาดใหญ่วิ่งผ่าน</p>

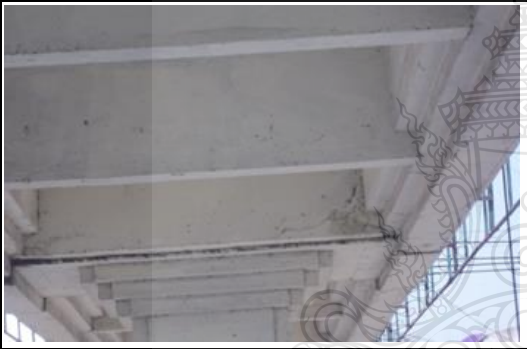
<p><u>ปัญหา</u> เหล็กเป็นสนิม คอนกรีตแตกร้าวหลุดร่อนของคานรับพื้นทางเดิน</p> <p><u>สาเหตุ</u> เนื่องจากระยะคอนกรีตหุ้มเหล็กเสริมน้อยเกินไป</p>

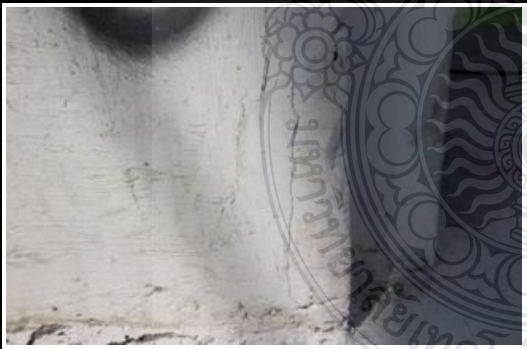
<p><u>ปัญหา</u> เกิดรอยร้าวคอนกรีต บริเวณ โคนเสาตอม่อ</p> <p><u>สาเหตุ</u> เนื่องจากการรับน้ำหนักบรรทุกเกินกำลังหรือเกิดจากการหดตัวของโครงสร้าง</p>

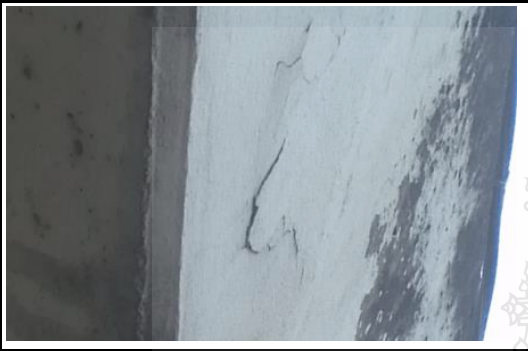
<p><u>ปัญหา</u> ผิวคอนกรีตช่วงคานบันไดเริ่มหลุดร่อน</p> <p><u>สาเหตุ</u> เนื่องจากเหล็กเสริมภายในเป็นสนิม</p>

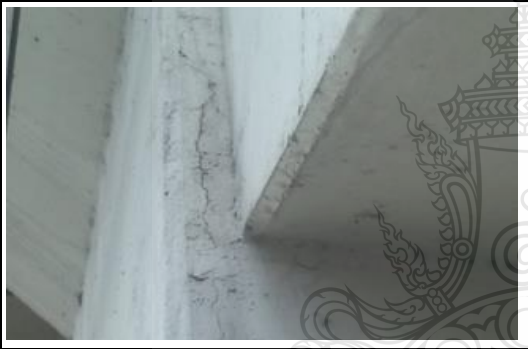
<p><u>ปัญหา</u> รอยแตกร้าวช่วงรอยต่อเสากับคานบันได</p> <p><u>สาเหตุ</u> เนื่องจากการหดตัวของคอนกรีต</p>

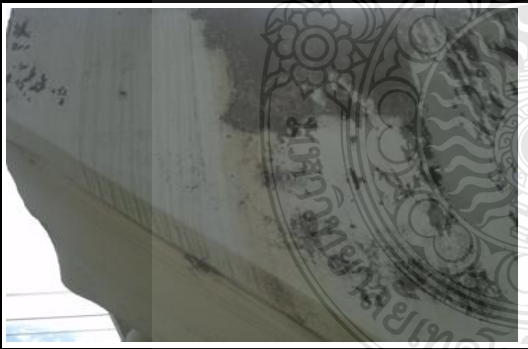
<p><u>ปัญหา</u> สีหลุดร่อนสี, มีฝุ่นซอกลง, มีรอยร้าว</p> <p><u>สาเหตุ</u> เนื่องจากอากาศความชื้น และการเสื่อมสภาพของสี</p>

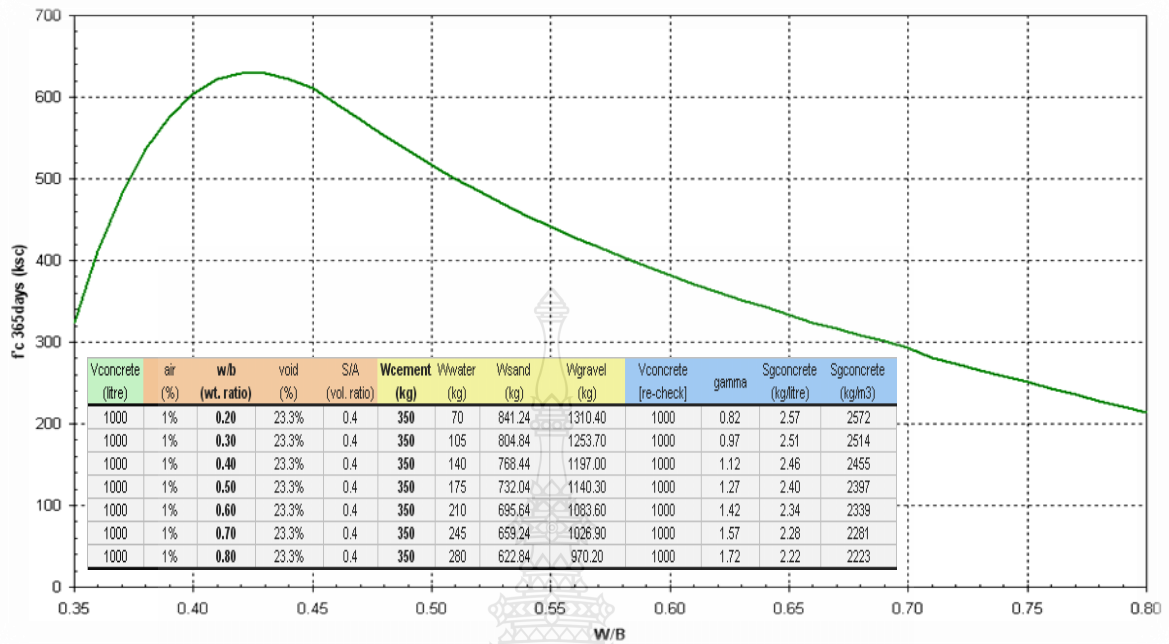
รูปที่ 4.2 ความสัมพันธ์ระหว่างกำลังรับแรงอัดของคอนกรีตที่อายุ 1 ปี และอัตราส่วนน้ำต่อวัสดุประสาน ที่ได้จากการคำนวณโดย “FACOMP T2.0”

โดยกำหนดให้ทุกช่วงอายุการใช้งานของโครงสร้างทั้งหมด 18 แห่ง ที่ดำเนินการตรวจสอบให้ลดค่ากำลังอัดของคอนกรีตของโครงสร้างลง โดยกำหนดค่ากำลังอัดคอนกรีตช่วง 321-360 กก./ชม<sup>2</sup>. ลดค่ากำลังอัดคอนกรีตลงร้อยละ 15 , ช่วงกำลังอัด 301-320 กก./ชม<sup>2</sup>. ลดค่ากำลังอัดลงร้อยละ 10 และช่วงกำลังอัด 280-300 กก./ชม<sup>2</sup>. ให้ลดกำลังอัดลงร้อยละ 5 ตามตารางที่ 4.23 และตารางที่ 4.24 สามารถหาค่าอัตราส่วนน้ำต่อวัสดุประสาน (W/B) โดยเทียบค่าจากกราฟ ตามรูปที่ 4.2

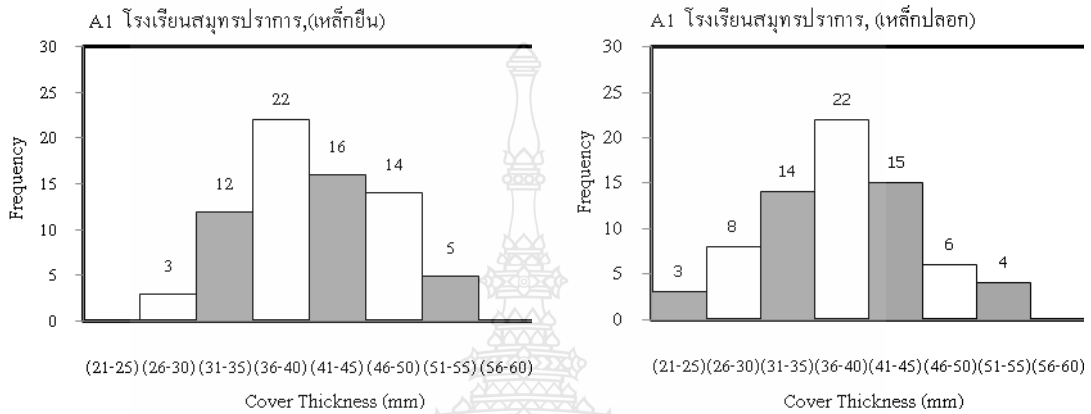
**รูปที่ 4.3** ค่าการกระจายตัวระยะคอนกรีตหุ้มเหล็กของโครงสร้างอาคารเรียน A1  
โรงเรียนสมุทรปราการ

สำหรับในรูปที่ 4.3 ถึง 4.20 แสดงค่าการกระจายตัวคอนกรีตหุ้มเหล็กยื่นและเหล็กปลอกของโครงสร้างอาคารเรียน 9 แห่ง และโครงสร้างสะพานลอยเดินข้าม 9 แห่ง ตามลำดับ ซึ่งมีการกระจายตัวที่ใกล้เคียงกับการแจกแจงแบบปกติ (Normal Distribution) เช่นกัน

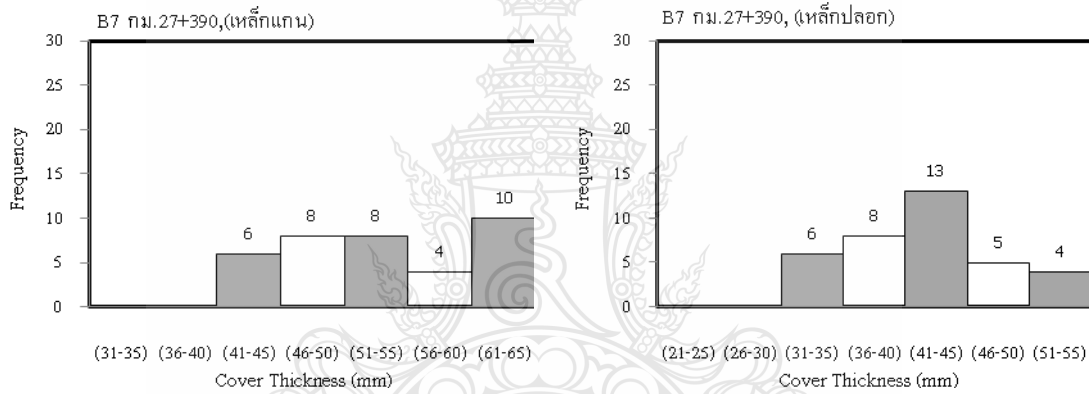
**รูปที่ 4.18** ค่าการกระจายตัวระยะคอนกรีตหุ้มเหล็กของโครงสร้างสะพานลอยเดินข้าม B7

กม.27+390

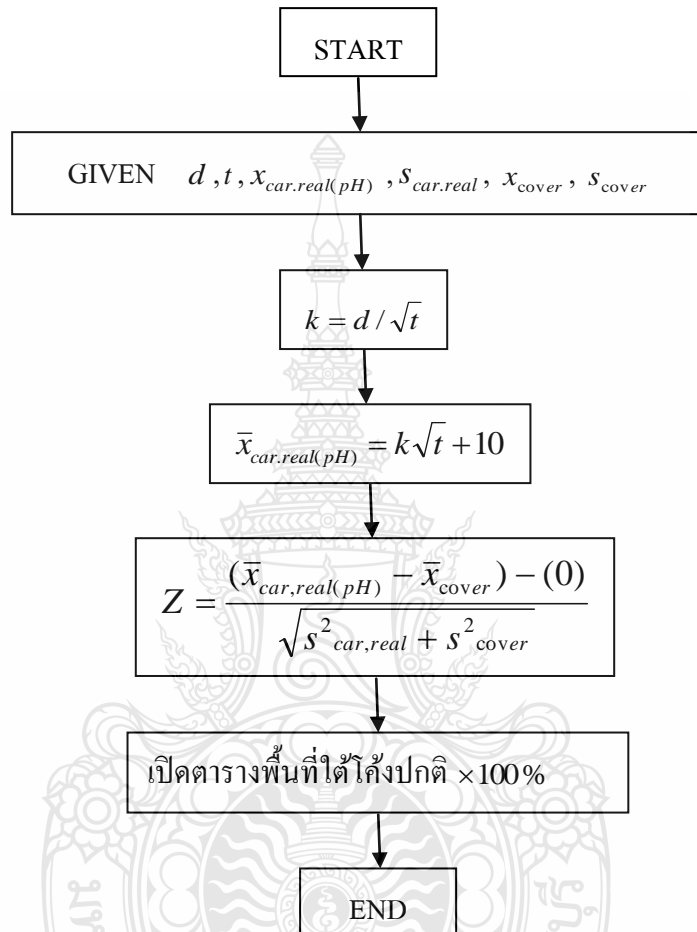
รูปที่ 4.25 ขั้นตอนการคำนวณหาค่าความเสี่ยงการเกิดสนิมเนื่องจากคาร์บอนชั้น  
แบบการกระจายตัวคงที่

ขั้นตอนการคำนวณหาค่าความเสี่ยงการเกิดสนิมเนื่องจากคาร์บอนชั้น  
(ค่าการกระจายตัวคงที่)

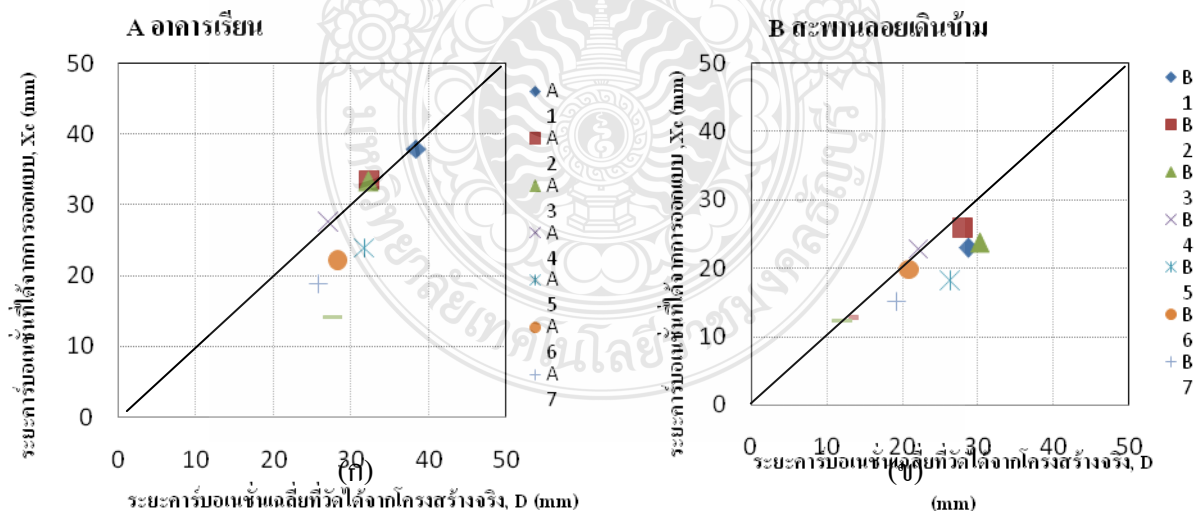
รูปที่ 4.53 ความลึกคาร์บอนชั้นที่ได้จากโครงสร้างจริงเทียบกับความลึกคาร์บอนชั้นตามมาตรฐาน การออกแบบความคงทนสำหรับโครงสร้างที่เผชิญคาร์บอนชั้น

$D$  คือ ความลึกคาร์บอนชั้นที่วัดได้จากโครงสร้างจริง
