การควบคุมคุณภาพในกระบวนการผลิตชิ้นส่วนประกอบ
ของมอเตอร์ไฟฟ้าโดยใช้หลักการซิกซ์ ซิกมา

MANUFACTURING QUALITY CONTROL OF
PARTS OF INDUCTION MOTORS BY SIX SIGMA METHOD

การค้นคว้าอิสระนี้เป็นส่วนหนึ่งของการศึกษาตามหลักสูตร
ปริญญาบริหารธุรกิจมหาบัณฑิต วิชาเอกการจัดการวิศวกรรมธุรกิจ

มหาวิทยาลัยเทคโนโลยีราชมงคลธัญบุรี

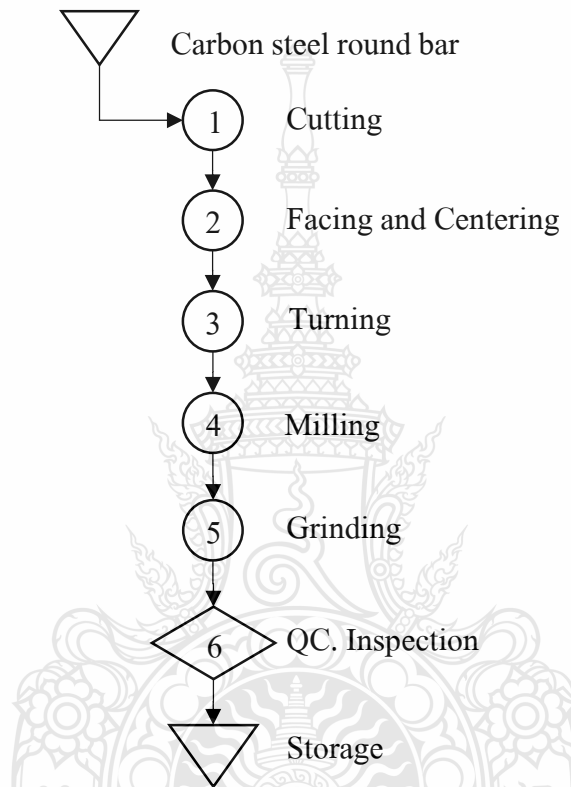
ภาพที่ 2.5 ขั้นตอนของกระบวนการผลิตแกนเพลลา

กระบวนการในการผลิตแกนเพลลาโดยทั่วไปจะมีอยู่ 6 ขั้นตอน ดังแสดง ตามภาพที่ 2.5 ซึ่งในแต่ละขั้นตอนนี้ก็จะมีกรรมวิธีการผลิต เครื่องจักร และการควบคุมการผลิตที่แตกต่างกัน โดยในขั้นนี้จะกล่าวถึงขั้นตอนการเจียร (Grinding) เป็นหลัก

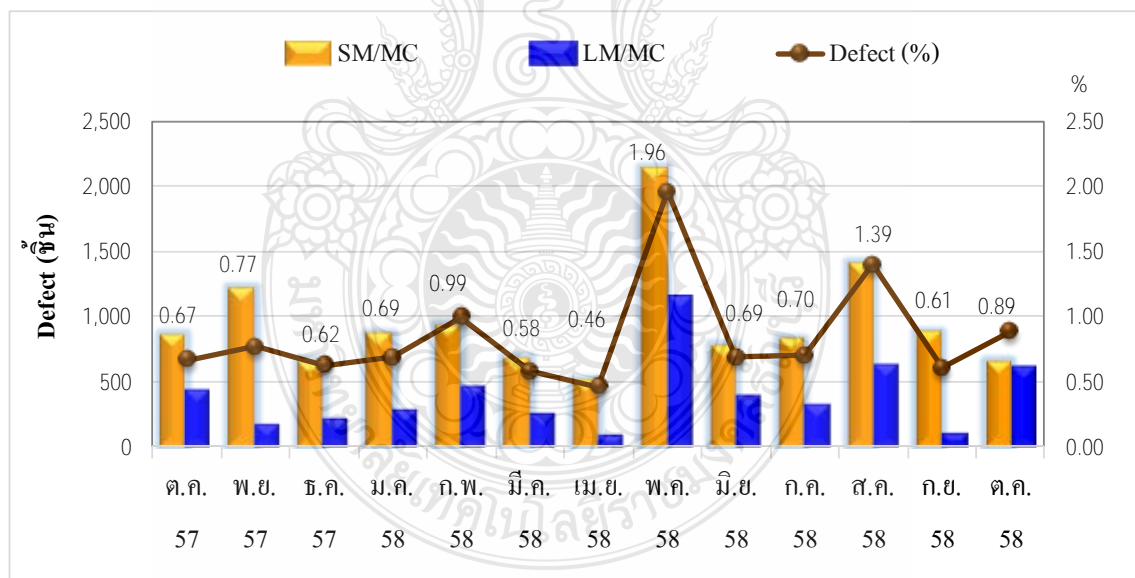
ภาพที่ 3.1 เปรอ์เซ็นต์ของเสียของส่วนงานแมชชีน

ข้อมูลของเสียที่เกิดขึ้นในกระบวนการผลิตของส่วนงานแมชชีน ในช่วงเดือนตุลาคม 2557 ถึงเดือนตุลาคม 2558 มีแนวโน้มของอัตราการเกิดของเสียโดยรวม ตามภาพที่ 3.1

จากภาพที่ 3.1 พบว่าปัญหาส่วนใหญ่เกิดจากส่วนงาน Small motor machine (SM/MC) และเมื่อนำมาคิดเป็นสัดส่วนเปอร์เซ็นต์ของเสียจากส่วนงานแมชชีน พบว่าส่วนงาน Small motor machine จะมีสัดส่วนของเสียอยู่ที่ 70.87% จากของเสียทั้งหมดของส่วนงานแมชชีน ตามภาพที่ 3.2 ดังนั้นจึงได้มุ่งเน้นไปวิเคราะห์กระบวนการผลิตของส่วนงาน Small motor machine

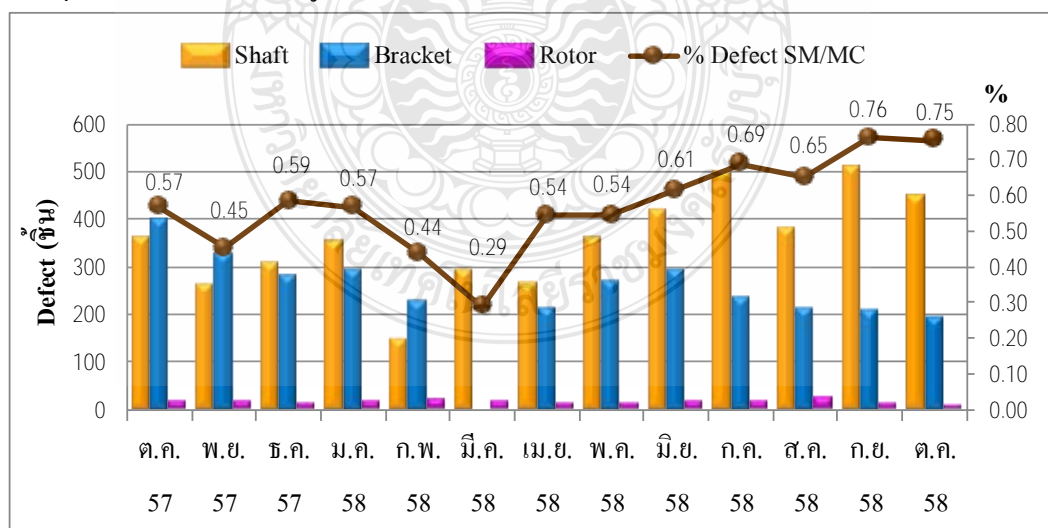
ภาพที่ 3.3 เปอร์เซนต์ของเสียของส่วนงาน Small motor machine ที่แยกตามประเภทของชิ้นงาน

จากการวิเคราะห์ข้อมูลของส่วนงาน Small motor machine ที่แยกตามประเภทของชิ้นงาน ณ เดือนตุลาคม 2558 จะได้ข้อมูลของเสีย ดังภาพที่ 3.3

จากข้อมูลของเสียที่เกิดขึ้นตามภาพที่ 3.3 เมื่อนำมาแปลงเป็นมูลค่าของตัวเงินจะได้สัดส่วนตามภาพที่ 3.4

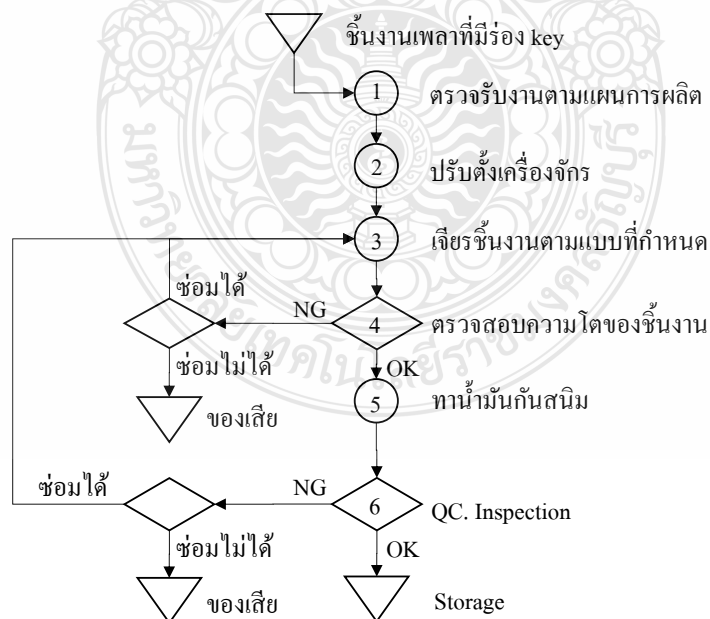
ภาพที่ 4.1 แผนภาพกระบวนการไหลของกระบวนการเจียรแกนเพลลา

4.1.1 ศึกษากระบวนการไหลของกระบวนการเจียรแกนเพลลา ตามภาพที่ 4.1

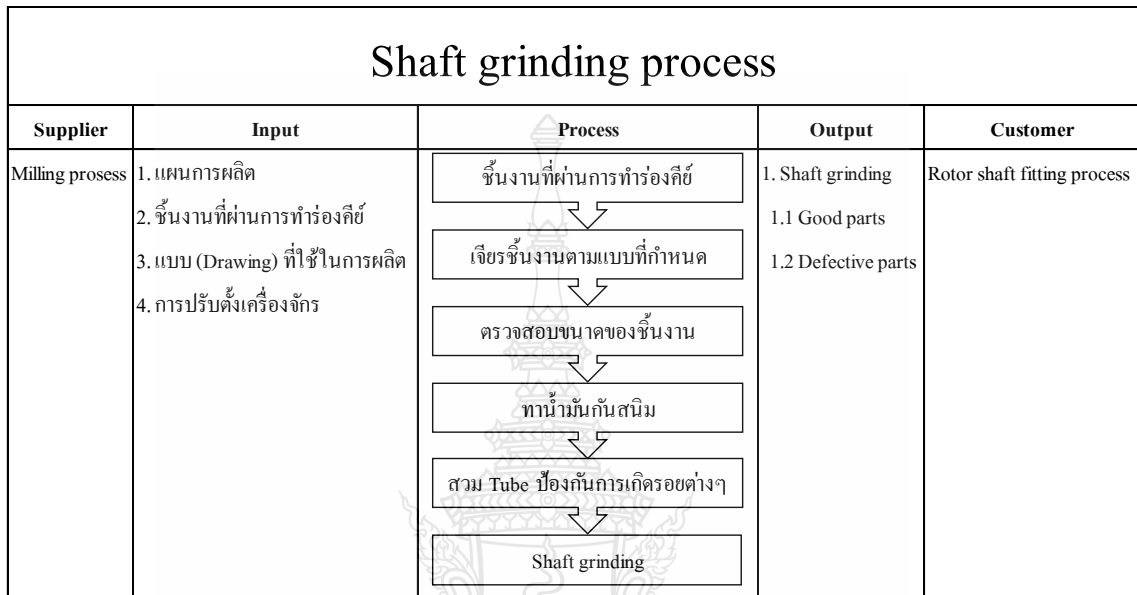
ภาพที่ 4.2 SIPOC process map ของกระบวนการเจียรแกนเพลลา

4.1.2 เขียน SIPOC process map ของกระบวนการเจียรแกนเพลลาเพื่อทำความเข้าใจเกี่ยวกับภาพรวมของกระบวนการ หน้าที่ ความสำคัญ และปัจจัยที่ส่งผลกระทบต่อคุณภาพของกระบวนการตามภาพที่ 4.2

- Supplier คือ กระบวนการทำร่องคีย์ (Milling)
- Input คือ ชิ้นงานที่ผ่านการทำร่องคีย์และการปรับตั้งระยะของเครื่องจักรให้เหมาะสมกับแกนเพลลาที่จะผลิต และรวมถึงระนาบของตัวจับยึดชิ้นงานและตัวยืนศูนย์ของเครื่องจักร จะต้องอยู่ในระนาบเดียวกันทั้งแกน X และแกน Y และตำแหน่งของ Sensor จะต้องตรงกับจุดที่จะเจียรผิวของแกนเพลลา
- Process คือ กระบวนการเจียรแกนเพลลา ซึ่งแบ่งออกเป็น 4 ขั้นตอน ตามภาพที่ 4.2
- Output คือ ชิ้นงานที่ผ่านกระบวนการเจียรแล้ว (Shaft grinding) ซึ่งจะมีทั้งงานดี (Good parts) และงานเสียที่เกิดจากขั้นตอนการเจียร (Defective parts)
- Customer คือ กระบวนการถัดไป (Rotor shaft fitting process) กรณีที่มีงานเสียเกิดขึ้นจากกระบวนการเจียร ก็จะเกิดผลกระทบทำให้ไม่สามารถผลิตได้ตามแผนที่กำหนดไว้

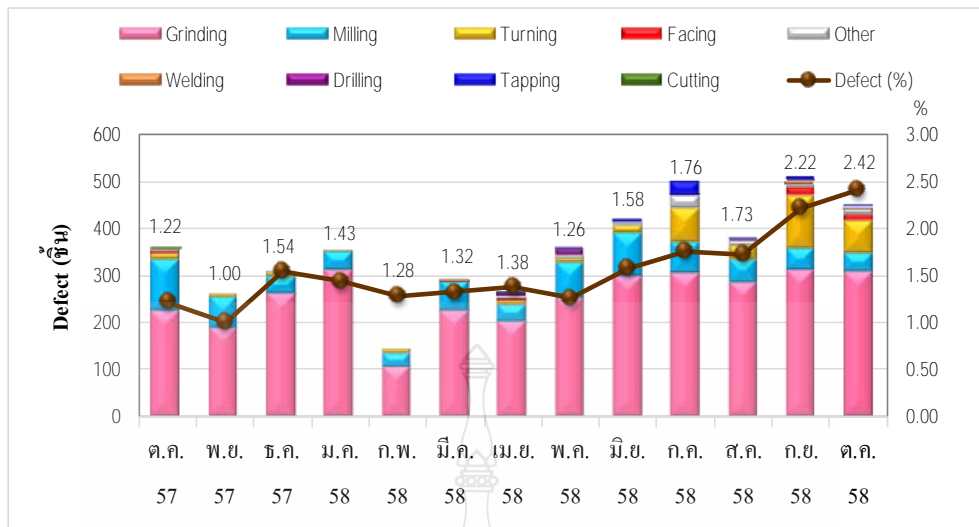
ภาพที่ 4.4 รายละเอียดของปัญหาที่เกิดขึ้นจากกระบวนการผลิตแกนเพลลา

จากการวิเคราะห์ข้อมูลของเสียที่เกิดขึ้นในกระบวนการผลิตแกนเพลลา ในช่วงเดือนตุลาคม 2557 ถึงเดือนตุลาคม 2558 โดยแยกตามกระบวนการผลิตแกนเพลลาจะได้ข้อมูลของเสียตามภาพที่ 4.4

จากภาพที่ 4.4 เมื่อพิจารณาถึงรายละเอียดของเสียที่เกิดขึ้นในกระบวนการผลิตแกนเพลลา พบว่าข้อบกพร่องหลัก เกิดจากขั้นตอนการเจียรแกนเพลลา จำนวน 3,283 ชิ้น คิดเป็นสัดส่วน 71.4% จากจำนวนข้อบกพร่องทั้งหมด ตามภาพที่ 4.5

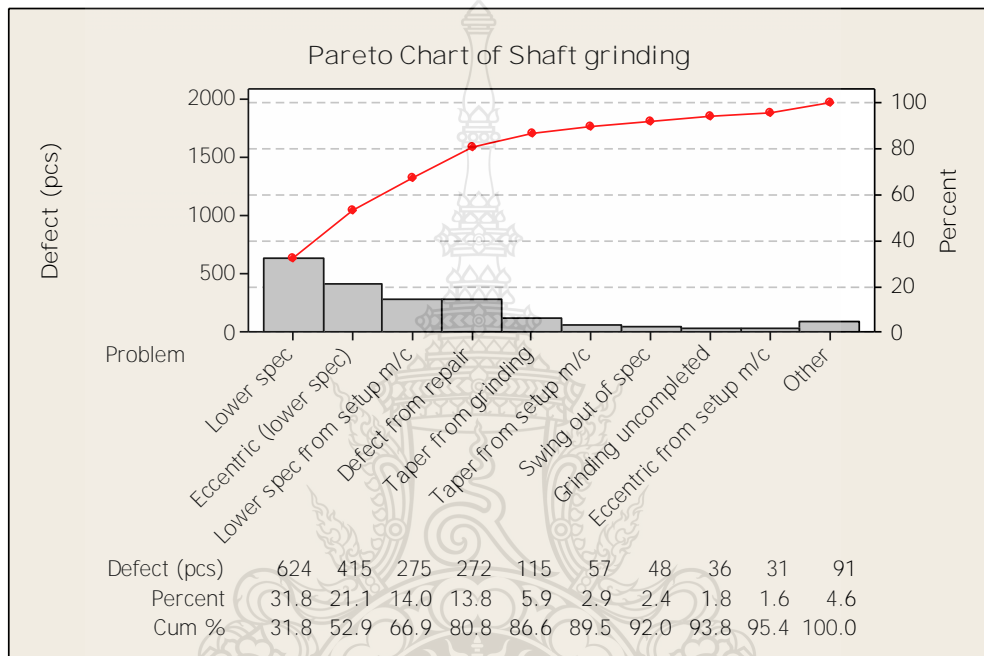
ภาพที่ 4.6 แผนภาพพาราโตของข้อบกพร่องที่พบในขั้นตอนการเจียรแกนเพลลา

เมื่อพิจารณาถึงรายละเอียดของข้อบกพร่องที่พบจากขั้นตอนการเจียรแกนเพลลา ณ ช่วงเดือนเมษายน 2558 ถึงเดือนตุลาคม 2558 พบว่าข้อบกพร่องหลัก เกิดจากการควบคุมขนาดความโตของแกนเพลลาไม่ได้ตามค่ามาตรฐานที่กำหนด จำนวน 624 ชิ้น คิดเป็นสัดส่วน 31.8% จากจำนวนของข้อบกพร่องทั้งหมด และข้อบกพร่องรองลงมาคือปัญหาเจียรแกนเพลลาเบี้ยวเล็กน้อย จำนวน 415 ชิ้น คิดเป็นสัดส่วน 21.1% และคิดเป็นสัดส่วนสะสมของข้อบกพร่องทั้งหมด 52.9% ตามภาพที่ 4.6

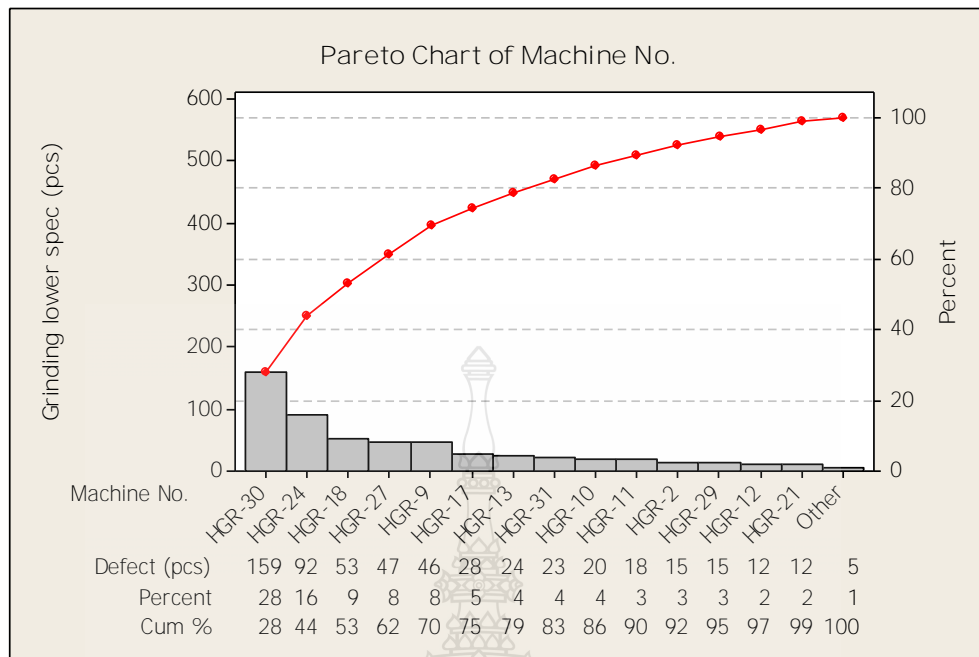
ภาพที่ 4.7 แผนภาพพาเรโตของปัญหาการเจียรแกนเพลาลึกกว่าค่ามาตรฐานที่แบ่งตามเครื่องจักรที่ใช้ในการผลิต

เมื่อพิจารณาแยกปัญหาการเจียรแกนเพลลาเล็กกว่าค่ามาตรฐานที่กำหนดจากแบบ (Drawing) ตามเครื่องจักรที่ใช้ในการผลิต ณ ช่วงเดือนเมษายน 2558 ถึงเดือนตุลาคม 2558 พบว่าข้อบกพร่องหลัก เกิดจากเครื่องจักร HGR-30 จำนวน 159 ชิ้น คิดเป็นสัดส่วน 28% จากจำนวนข้อบกพร่องทั้งหมด และเครื่องจักรที่พบข้อบกพร่องรองลงมาคือเครื่องจักร HGR-24 จำนวน 92 ชิ้น คิดเป็นสัดส่วน 16% และคิดเป็นสัดส่วนสะสมของข้อบกพร่องทั้งหมด 44% ได้ตามภาพที่ 4.7

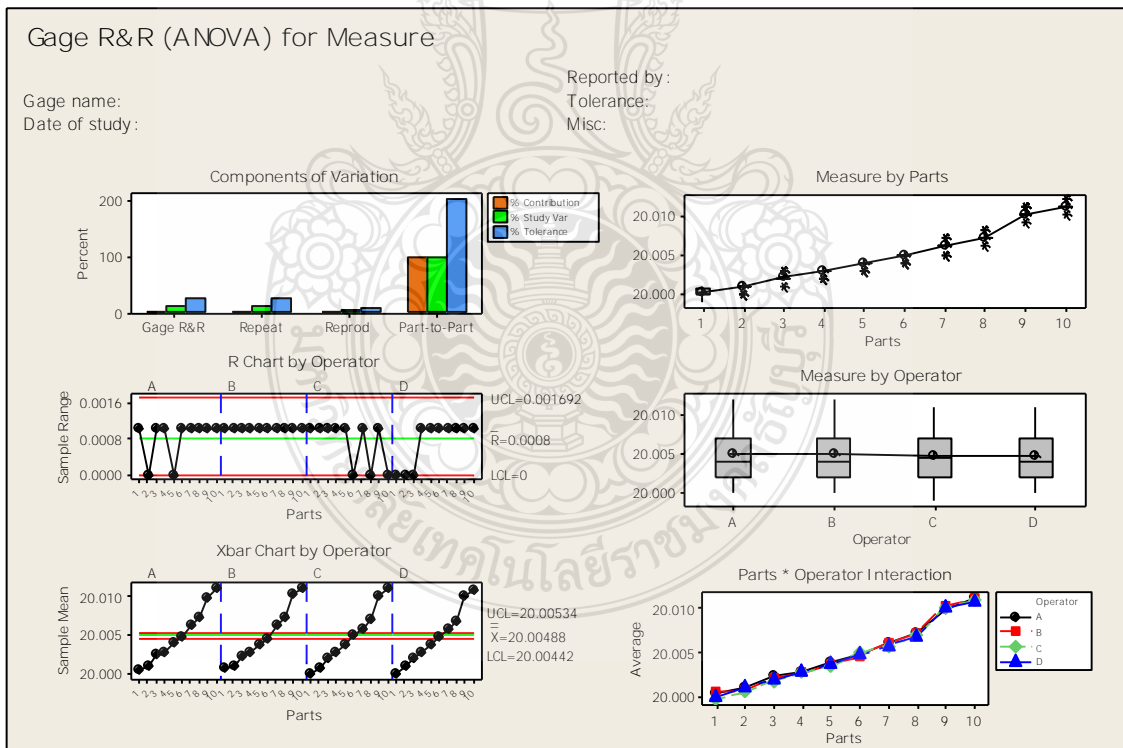
ภาพที่ 4.9 กราฟผลการวิเคราะห์หาค่าความผิดพลาดของระบบการวัดความโตของแกนเพลลา

จากนั้นนำค่าความโตของแกนเพลลาที่วัดได้มาวิเคราะห์โดยใช้โปรแกรมสำเร็จรูปทางสถิติ เพื่อหาค่าความผิดพลาดจากการวัด ดังแสดงตามภาพที่ 4.9 และ 4.10

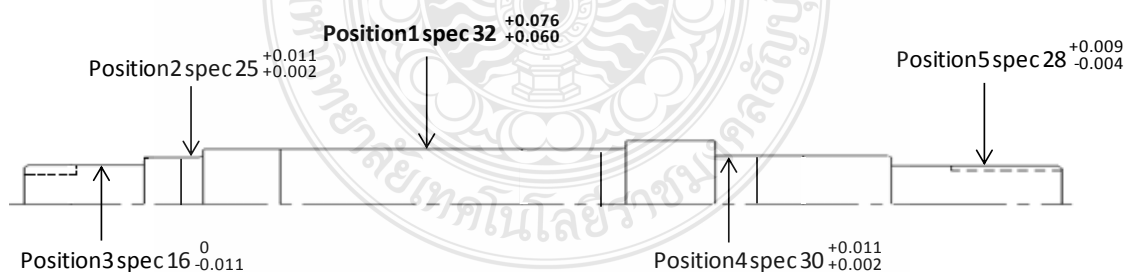
ภาพที่ 4.11 แสดงตำแหน่งทั้งหมดของการเจียรเกินเพลารุ่น SF-PR 2.2 kW 4P

4.2.2 กรณีศึกษาการเจียรของเครื่อง CNC grinding machine(หมายเลขเครื่องจักร HGR-30) การวิเคราะห์ความสามารถของกระบวนการของของเสียประเภท เจียรเกินเพลาลึกกว่าค่ามาตรฐานที่กำหนด (Grinding lower spec) ในการศึกษาในครั้งนี้จะเก็บข้อมูลของเพลารุ่น SF-PR 2.2kW 4P โดยเก็บข้อมูลในตำแหน่ง 1 (Position1) ตามภาพที่ 4.11 และเก็บข้อมูล จำนวน 10 กลุ่มข้อมูล โดยเก็บข้อมูล 5 ชิ้น ต่อกลุ่มต่อชั่วโมง รวมทั้งสิ้น 50 ข้อมูล ตามตารางที่ 4.3

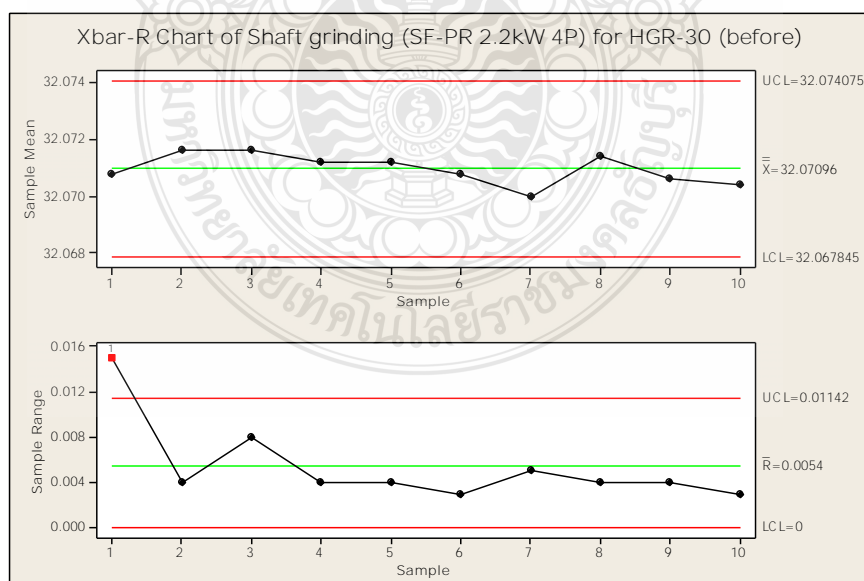
ภาพที่ 4.12 แผนภูมิ \bar{X} Chart และ R Chart ของกระบวนการเจียรแกนเพล่า (SF-PR 2.2kW 4P)

จากข้อมูลในตารางที่ 4.3 เมื่อนำมาจัดสร้างแผนภูมิควบคุมค่าเฉลี่ยและพิสัย (\bar{X} Chart และ R Chart) ได้ตามภาพที่ 4.12 เพื่อดูค่าเฉลี่ยและค่าความผันแปรหรือค่าการกระจายของกระบวนการผลิต และเมื่อพิจารณาจากแผนภูมิ \bar{X} Chart ไม่มีจุดใดอยู่นอกขีดจำกัดควบคุม แต่พบว่าแผนภูมิ R Chart จะมีข้อมูลจุดที่ 1 อยู่เหนือขีดจำกัดควบคุมบน

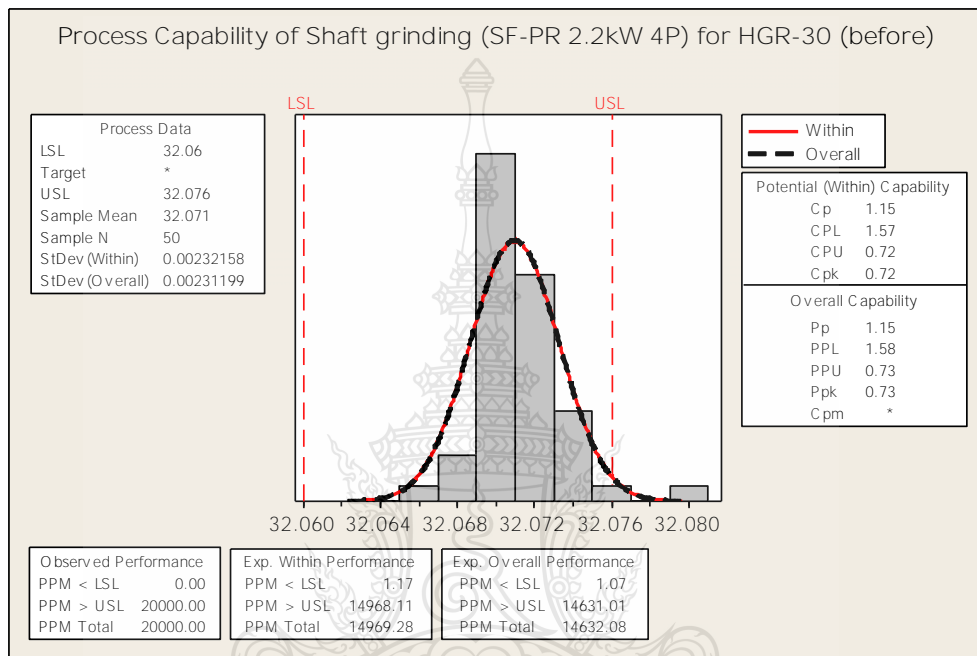
ภาพที่ 4.13 กราฟผลการวิเคราะห์ความสามารถของกระบวนการเจียรแกนเพลลา (SF-PR 2.2kW 4P)

จากข้อมูลในตารางที่ 4.3 เมื่อทำการวิเคราะห์ความสามารถของกระบวนการเจียรแกนเพลลา พบว่าค่าเฉลี่ย (Mean) ของการเจียรแกนเพลลาอยู่ที่ 32.071 มม. และมีค่าเบี่ยงเบนมาตรฐานเท่ากับ 0.002312 และมีค่า Cpk เท่ากับ 0.72 ซึ่งต่ำกว่ามาตรฐานของกระบวนการผลิต ซึ่งโดยปกติแล้วค่า Cpk สำหรับกระบวนการผลิตควรมีค่ามากกว่า 1.33 ขึ้นไป ตามภาพที่ 4.13

เมื่อพิจารณาความผันแปรของข้อมูลจากลักษณะของฮิสโตแกรม พบว่าค่าเฉลี่ย (Mean) ของข้อมูลมีค่าค่อนข้างไปทางสูง เพื่อให้เกิดความมั่นใจว่าข้อมูลที่เก็บมานั้นมีการแจกแจงแบบปกติหรือไม่ จึงได้พิสูจน์โดยใช้โปรแกรมสำเร็จรูปทางสถิติตรวจสอบ และพบว่าค่า P-Value มีค่าน้อยกว่า 0.05 จึงสรุปได้ว่า ข้อมูลการวัดค่าความโตของแกนเพลลาที่เก็บมาได้ เป็นข้อมูลที่มีการแจกแจงแบบไม่ปกติ (Non-Normal Data) ตามภาพที่ 4.14

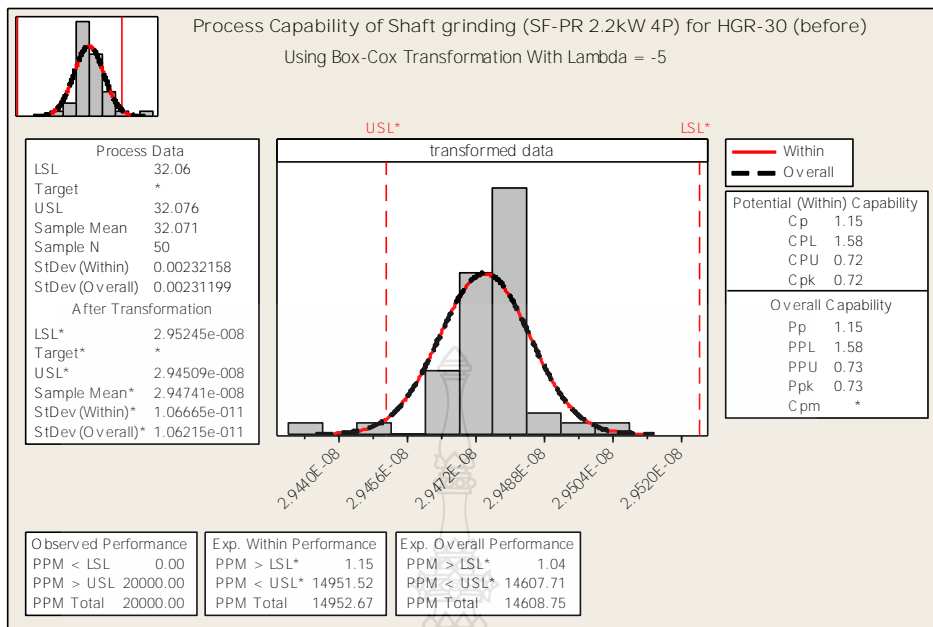
ภาพที่ 4.15 กราฟผลการวิเคราะห์ความสามารถของกระบวนการเจียรแกนเพลลา (SF-PR 2.2kW 4P)

เนื่องจากข้อมูลการเจียรแกนเพลลา มีการแจกแจงแบบไม่ปกติ (Non-Normal Data) จึงต้องมีการวิเคราะห์ความสามารถของกระบวนการเจียรแกนเพลลาใหม่อีกครั้ง ซึ่งจะต้องมีการทำ Box-Cox Transformation โดยใช้โปรแกรมสำเร็จรูปทางสถิติ เพื่อแปลงค่าข้อมูล (Y) ไปเป็น $Y' = Y^\lambda$ ที่เหมาะสม ซึ่งจะทำให้ข้อมูลหลังการแปลงค่ามีการแจกแจงใกล้เคียงกับการแจกแจงแบบปกติมากที่สุด ซึ่งจะได้ผลหลังการทำ Box-Cox Transformation ตามภาพที่ 4.15

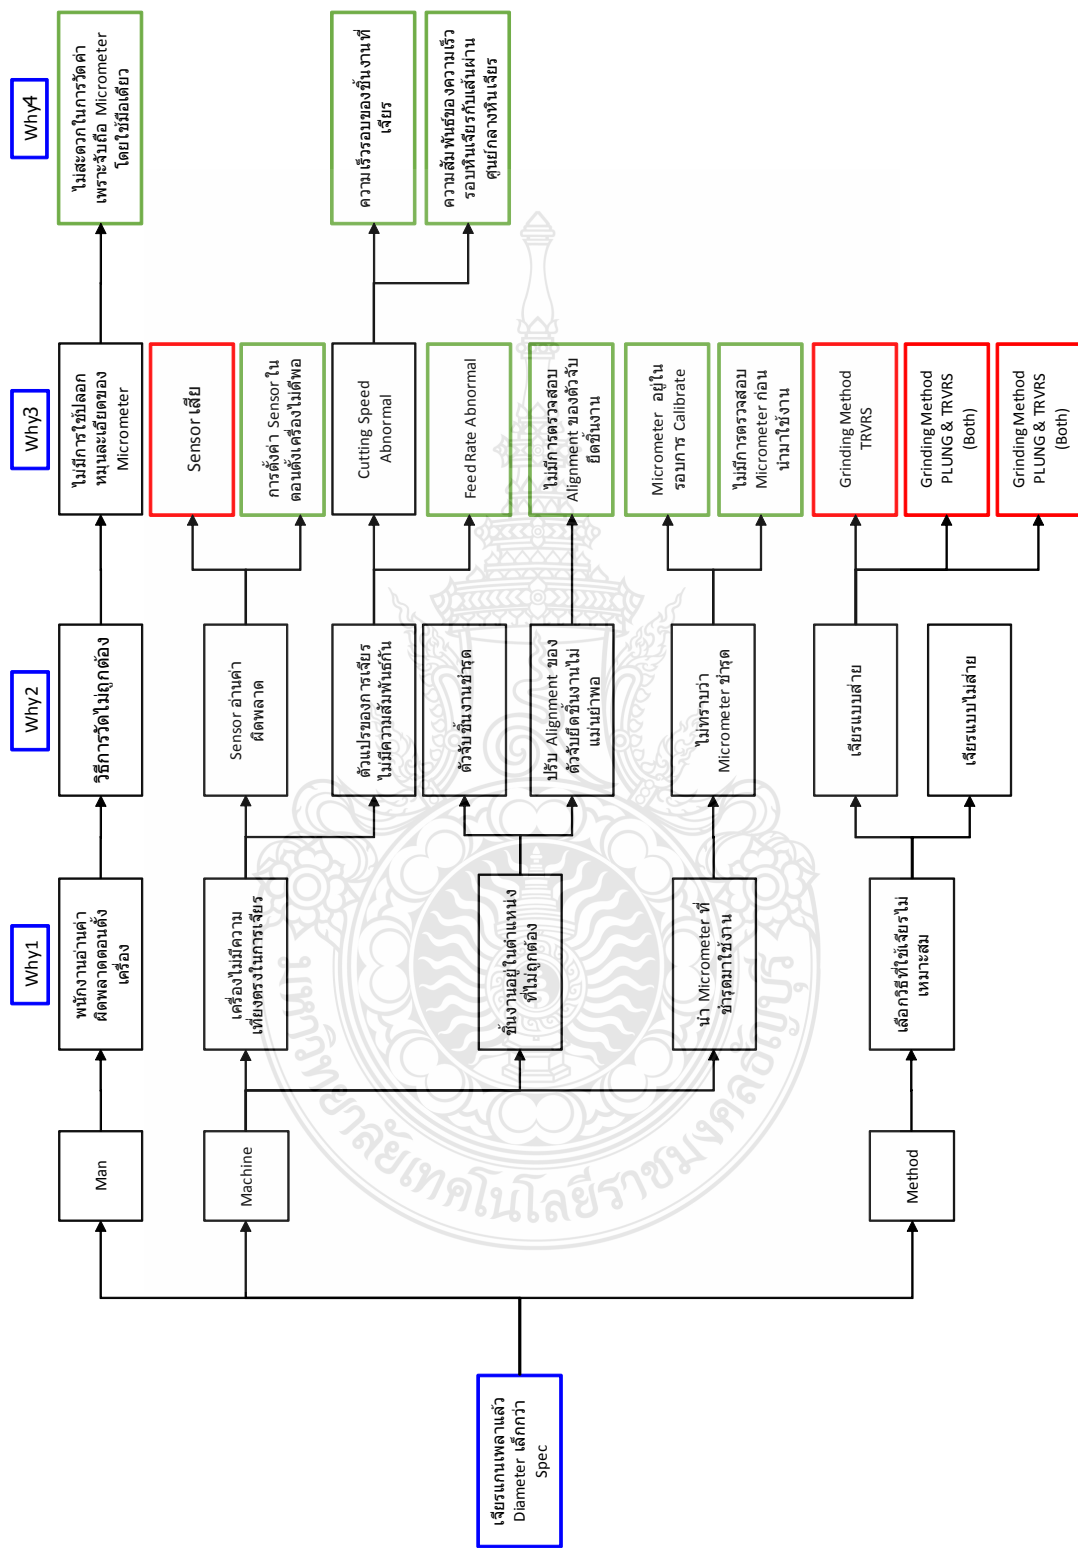
ภาพที่ 4.16 การวิเคราะห์สาเหตุของการเกิดของเสียประเภทเจียรแกนเพลลาเล็ก โดยใช้หลักการ Why-Why Analysis (HGR-30)

4.3.1 กรณีศึกษาการเจียรของเครื่อง CNC grinding machine(หมายเลขเครื่องจักร HGR-30) ในขั้นตอนนี้จะใช้การระดมสมองเพื่อทำการวิเคราะห์หาสาเหตุของปัญหา โดยอาศัยหลักการ Why-Why Analysis ซึ่งมีผลของของการวิเคราะห์ ตามภาพที่ 4.16

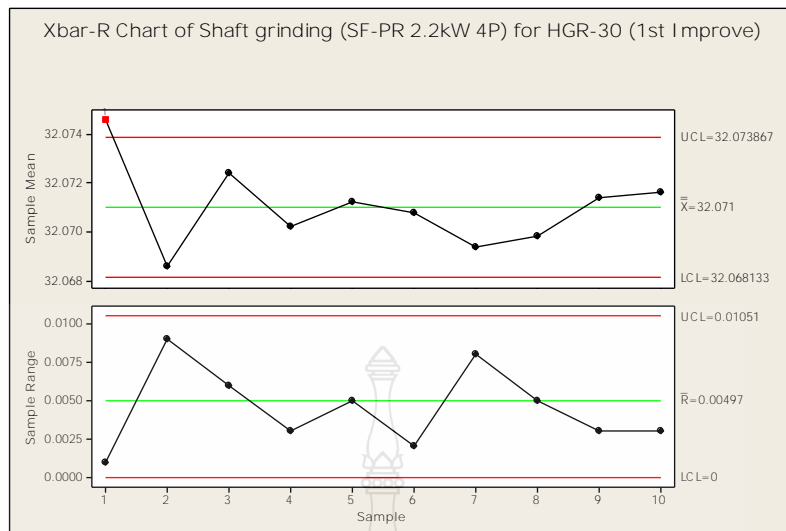
ภาพที่ 4.17 แผนภูมิ \bar{X} Chart และ R Chart ของกระบวนการเจียรแกนเพลลา (SF-PR 2.2kW 4P) แบบ TRVRS (1st Improve)

จากข้อมูลในตารางที่ 4.5 เมื่อนำมาจัดสร้างแผนภูมิควบคุมค่าเฉลี่ยและพิสัย (\bar{X} Chart และ R Chart) ได้ตามภาพที่ 4.17 เพื่อดูค่าเฉลี่ยและค่าความผันแปรหรือค่าการกระจายของกระบวนการผลิต และเมื่อพิจารณาจากแผนภูมิ \bar{X} Chart มีข้อมูลจุดที่ 1 อยู่เหนือขีดจำกัดควบคุมบน แต่แผนภูมิ R Chart ไม่มีข้อมูลจุดใดอยู่นอกขีดจำกัดควบคุม

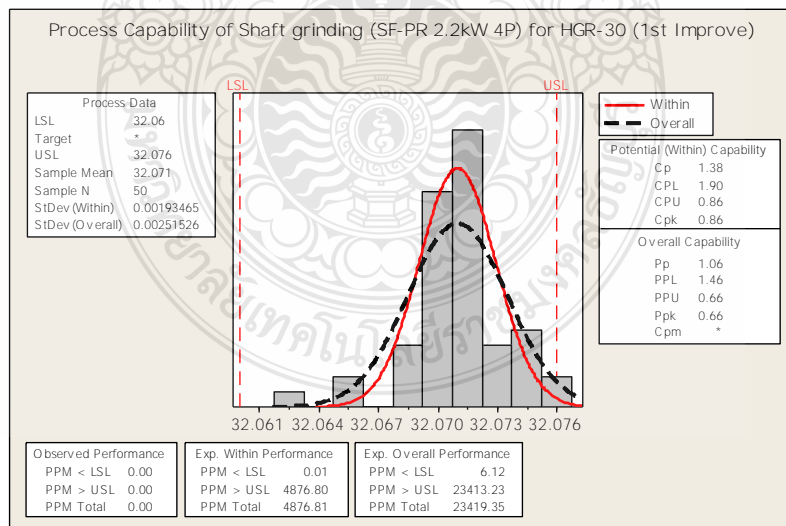
ภาพที่ 4.18 กราฟผลการวิเคราะห์ความสามารถของกระบวนการเจียรแกนเพลลา (SF-PR 2.2kW 4P) แบบ TRVRS (1st Improve)

จากข้อมูลในตารางที่ 4.5 เมื่อทำการวิเคราะห์ความสามารถของกระบวนการเจียรแกนเพลลา พบว่าค่าเฉลี่ย (Mean) ของการเจียรแกนเพลลาอยู่ที่ 32.071 มม. และมีค่าเบี่ยงเบนมาตรฐานเท่ากับ 0.002515 และมีค่า Cpk เท่ากับ 0.86 ซึ่งต่ำกว่ามาตรฐานของกระบวนการผลิต ซึ่งโดยปกติแล้วค่า Cpk สำหรับกระบวนการผลิตควรมีค่ามากกว่า 1.33 ขึ้นไป ตามภาพที่ 4.18

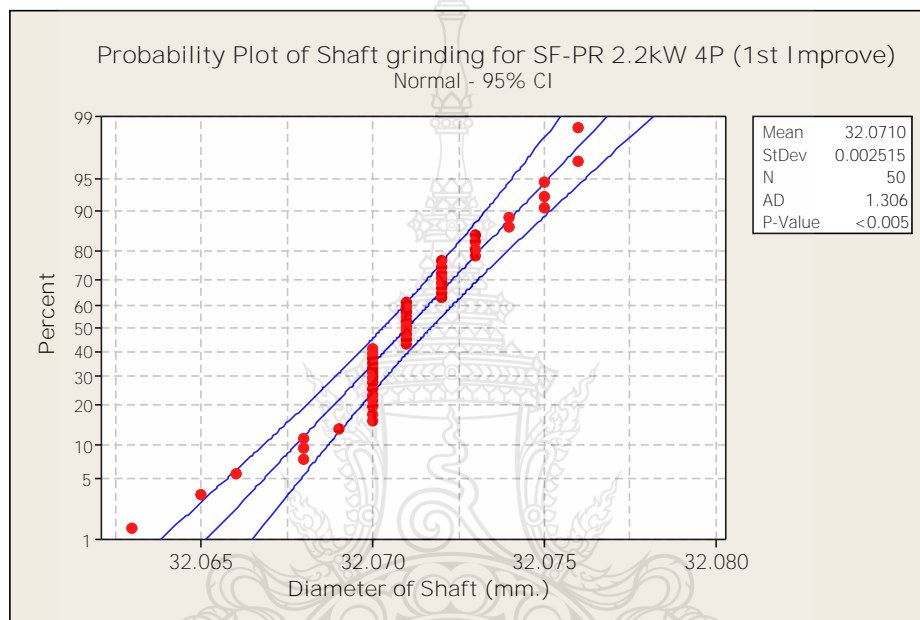
ภาพที่ 4.19 กราฟผลการทดสอบความปกติของการแจกแจงข้อมูลการเจียรแกนเพลลา (SF-PR 2.2kW 4P) แบบ TRVRS (1st Improve)

เมื่อพิจารณาจากความผันแปรของข้อมูลจากลักษณะของฮิสโตแกรม พบว่าค่าเฉลี่ย (Mean) ของข้อมูลมีค่าค่อนข้างไปทางสูง เพื่อให้เกิดความมั่นใจว่าข้อมูลที่เก็บมานั้นมีการแจกแจงแบบปกติหรือไม่ จึงได้พิสูจน์โดยใช้โปรแกรมสำเร็จรูปทางสถิติตรวจสอบ และพบว่าค่า P-Value มีค่าน้อยกว่า 0.05 จึงสรุปได้ว่า ข้อมูลการวัดค่าความโตของแกนเพลลาที่เก็บมาได้ เป็นข้อมูลที่มีการแจกแจงแบบไม่ปกติ (Non-Normal Data) ตามภาพที่ 4.19

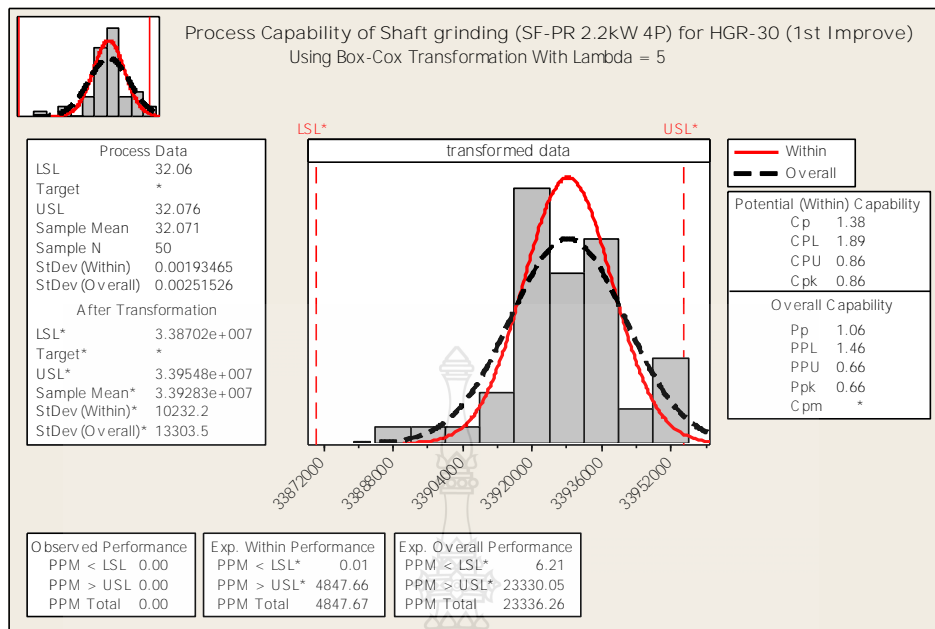
ภาพที่ 4.20 กราฟผลการวิเคราะห์ความสามารถของกระบวนการเจียรแกนเพลลา (SF-PR 2.2kW 4P) แบบ TRVRS (1st Improve) หลังการทำให้ Box-Cox Transformation

เนื่องจากข้อมูลการเจียรแกนเพลลาที่มีการแจกแจงแบบไม่ปกติ (Non-Normal Data) จึงต้องมีการวิเคราะห์ความสามารถของกระบวนการเจียรแกนเพลลาใหม่อีกครั้ง ซึ่งจะต้องมีการทำ Box-Cox Transformation โดยใช้โปรแกรมสำเร็จรูปทางสถิติ เพื่อแปลงค่าข้อมูล (Y) ไปเป็น $Y' = Y^\lambda$ ที่เหมาะสม ซึ่งจะทำให้ข้อมูลหลังการแปลงค่ามีการแจกแจงใกล้เคียงกับการแจกแจงแบบปกติมากที่สุด ซึ่งจะได้ผลหลังการทำ Box-Cox Transformation ตามภาพที่ 4.20

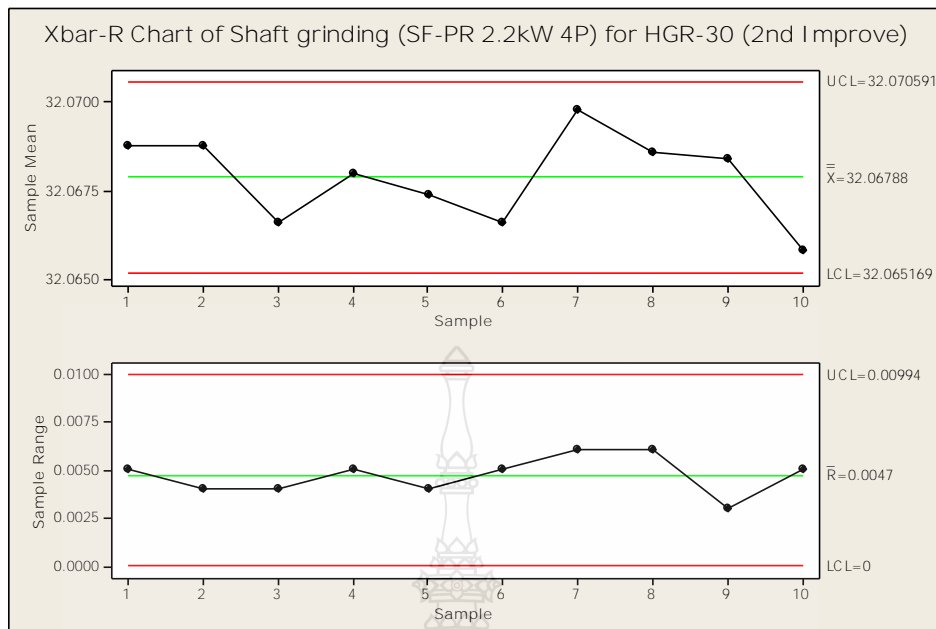
ภาพที่ 4.21 แผนภูมิ \bar{X} Chart และ R Chart ของกระบวนการเจียรแกนเพลลา (SF-PR 2.2kW 4P) แบบ PLUNG & TRVRS (2nd Improve)

จากข้อมูลในตารางที่ 4.6 เมื่อนำมาจัดสร้างแผนภูมิควบคุมค่าเฉลี่ยและพิสัย (\bar{X} Chart และ R Chart) ได้ตามภาพที่ 4.21 เพื่อดูค่าเฉลี่ยและค่าความผันแปรหรือค่าการกระจายของกระบวนการผลิต และเมื่อพิจารณาจากแผนภูมิ \bar{X} Chart และแผนภูมิ R Chart ไม่มีจุดใดอยู่นอกขีดจำกัดควบคุม

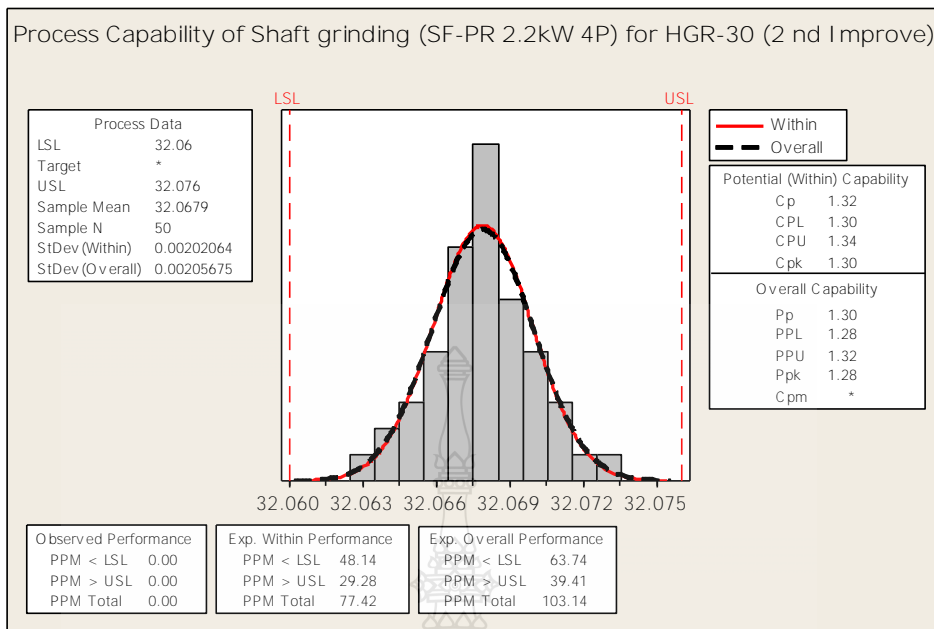
ภาพที่ 4.22 กราฟผลการวิเคราะห์ความสามารถของกระบวนการเจียรแกนเพลลา (SF-PR 2.2kW 4P) แบบ PLUNG & TRVRS (2nd Improve)

จากข้อมูลในตารางที่ 4.6 เมื่อทำการวิเคราะห์ความสามารถของกระบวนการเจียรแกนเพลลา พบว่าค่าเฉลี่ย (Mean) ของการเจียรแกนเพลลาอยู่ที่ 32.0679 มม. และมีค่าเบี่ยงเบนมาตรฐานเท่ากับ 0.002057 และมีค่า Cpk เท่ากับ 1.30 ซึ่งต่ำกว่ามาตรฐานของกระบวนการผลิต ซึ่งโดยปกติแล้วค่า Cpk สำหรับกระบวนการผลิตควรมีค่ามากกว่า 1.33 ขึ้นไป ตามภาพที่ 4.22

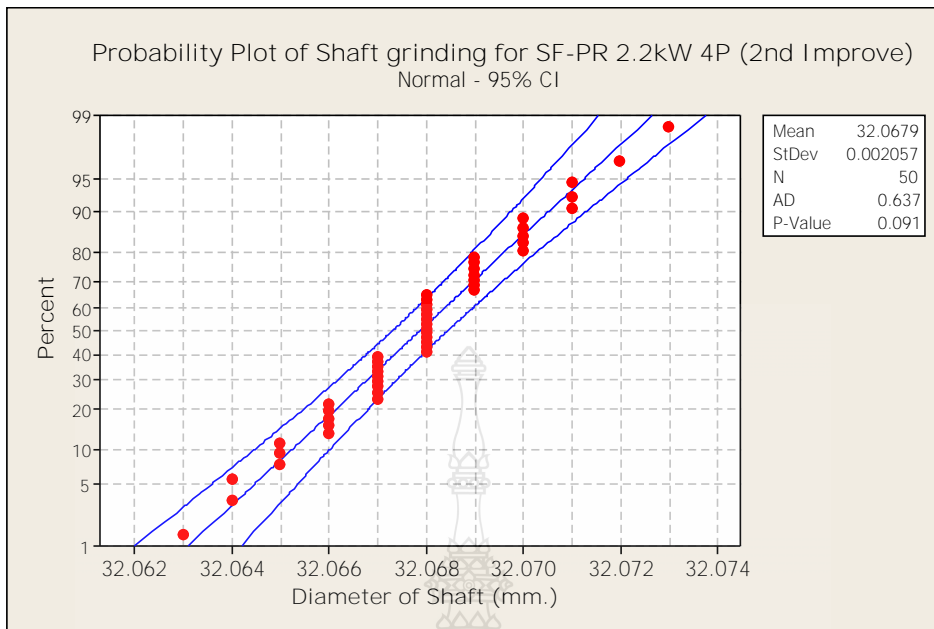
ภาพที่ 4.23 กราฟผลการทดสอบความปกติของการแจกแจงข้อมูลการเจียรแกนเพลลา (SF-PR 2.2kW 4P) แบบ PLUNG & TRVRS (2nd Improve)

เมื่อพิจารณาความผันแปรของข้อมูลจากลักษณะของฮิสโตแกรม พบว่าค่าเฉลี่ย (Mean) ของข้อมูลมีค่าอยู่ตรงกลาง เพื่อให้เกิดความมั่นใจว่าข้อมูลที่เก็บมานั้นมีการแจกแจงแบบปกติหรือไม่ จึงได้พิสูจน์โดยใช้โปรแกรมสำเร็จรูปทางสถิติตรวจสอบ และพบว่าค่า P-Value มีค่า 0.091 ซึ่งมีค่ามากกว่า 0.05 ดังนั้นข้อมูลการวัดค่าความโตของแกนเพลลาที่ได้ถือว่าเป็นข้อมูลที่มีการแจกแจงแบบปกติ (Normal Data) ตามภาพที่ 4.23

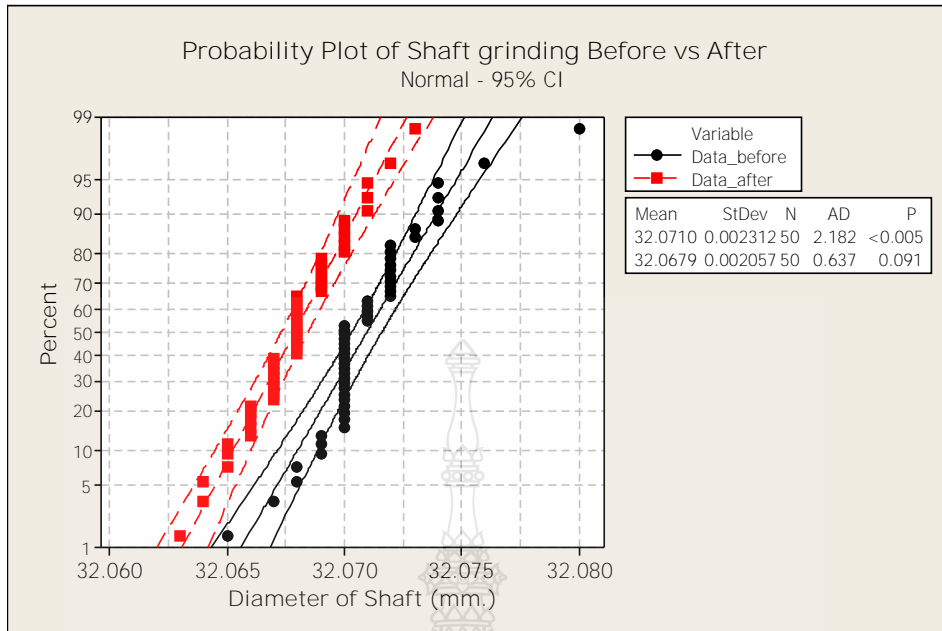
ภาพที่ 4.24 กราฟเปรียบเทียบผลการทดสอบความปกติของการแจกแจงข้อมูลการเจียรแกนเพลลา (SF-PR 2.2kW 4P)

หลังการปรับปรุงโดยการเปลี่ยนตัว Sensor พบว่าการแจกแจงข้อมูลการเจียรแกนเพลลาจากเดิมเป็นการแจกแจงแบบไม่ปกติแต่หลังการปรับปรุงเป็นการแจกแจงแบบปกติ โดยพบว่าค่า P-Value มีค่าเปลี่ยนไปจาก น้อยกว่า 0.005 เป็น 0.091 ตามภาพที่ 4.24

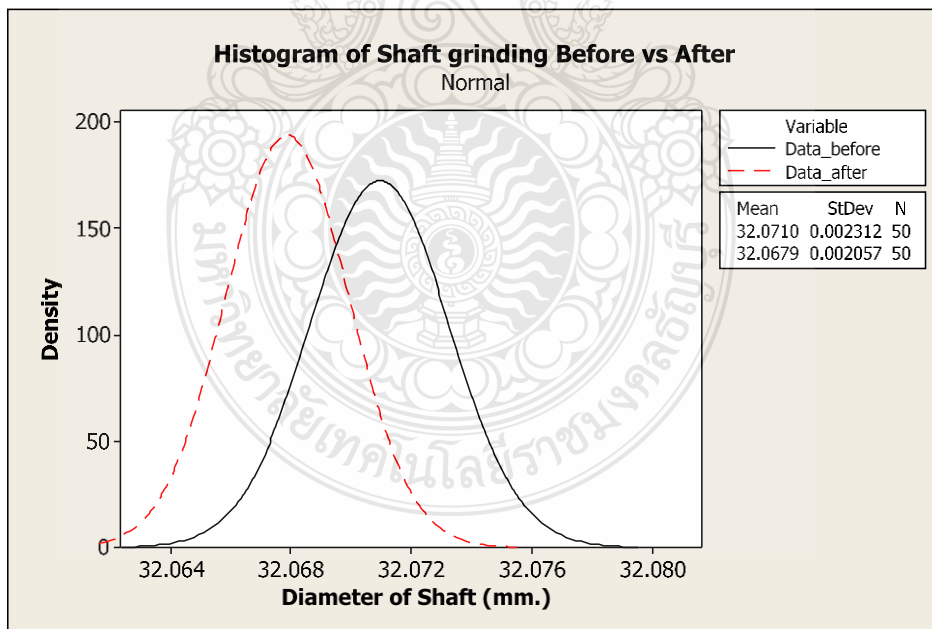
ภาพที่ 4.25 ฮิสโตแกรมแสดงการเปรียบเทียบความแตกต่างของข้อมูลการตรวจสอบค่าความโตของแกนเพลลา (SF-PR 2.2kW 4P)

จากภาพที่ 4.25 แสดงการเปรียบเทียบความแตกต่างของข้อมูลการตรวจสอบค่าความโตของแกนเพลาระหว่างก่อนการปรับปรุงและหลังการปรับปรุง โดยก่อนการปรับปรุง มีค่า Mean ของการเจียรแกนเพลอยู่ที่ 32.0710 มม. และมีค่าเบี่ยงเบนมาตรฐานเท่ากับ 0.002312 มม. ซึ่งมากกว่าหลังการปรับที่มีค่า Mean เท่ากับ 32.0679 มม. และมีค่าเบี่ยงเบนมาตรฐานเท่ากับ 0.002057 มม.

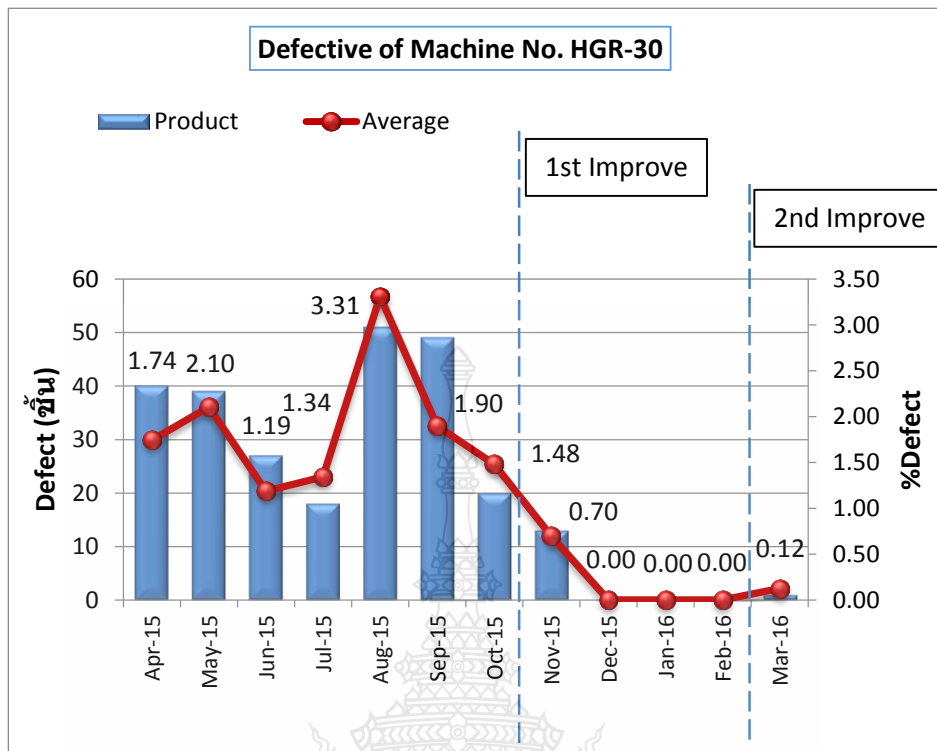
ภาพที่ 5.1 กราฟเปรียบเทียบเปอร์เซ็นต์ของเสียของเครื่องจักร HGR-30 ระหว่างก่อนและหลังการปรับปรุง

5.1.1.2 หลังจากการเปลี่ยนตัว Sensor ของเครื่องจักร HGR-30 ซึ่งจากการทดลองเจียรแกนเพลาลึกในรุ่น SF-PR 2.2kW 4P พบว่าประสิทธิภาพของกระบวนการผลิตมีการเพิ่มขึ้นโดยพิจารณาจากค่า Cpk ที่มีการปรับตัวสูงขึ้นจาก 0.72 เป็น 1.30 และถ้าพิจารณาจากค่า Expected Overall Performance พบว่าค่า PPM Total มีการลดลงจาก 14,632.08 PPM เหลือ 103.14 PPM และหลังการปรับปรุงพบว่าเปอร์เซ็นต์การเกิดของเสียลดลงจากเดิม 1.48% เหลือ 0.12% คิดเป็นร้อยละ 91.89 ข้อมูล ณ วันที่ 24 มีนาคม 2559 ตามภาพที่ 5.1
