การประเมินความเสี่ยงภัยแผ่นดินไหวของอาคารคอนกรีตเสริมเหล็กขนาดเล็ก  
เตี้ยและสูงปานกลางโดยวิธีดัชนีชี้วัด

SEISMIC DAMAGED RISK ASSESSMENT OF LOW AND MIDDLE  
REINFORCED CONCRETE BUILDINGS BY SCREENING INDICES  
METHOD

วิทยานิพนธ์นี้เป็นส่วนหนึ่งของการศึกษาตามหลักสูตร  
ปริญญาวิศวกรรมศาสตรมหาบัณฑิต สาขาวิชาวิศวกรรมโยธา  
คณะวิศวกรรมศาสตร์  
มหาวิทยาลัยเทคโนโลยีราชมงคลธัญบุรี  
ปีการศึกษา 2566  
ลิขสิทธิ์ของมหาวิทยาลัยเทคโนโลยีราชมงคลธัญบุรี

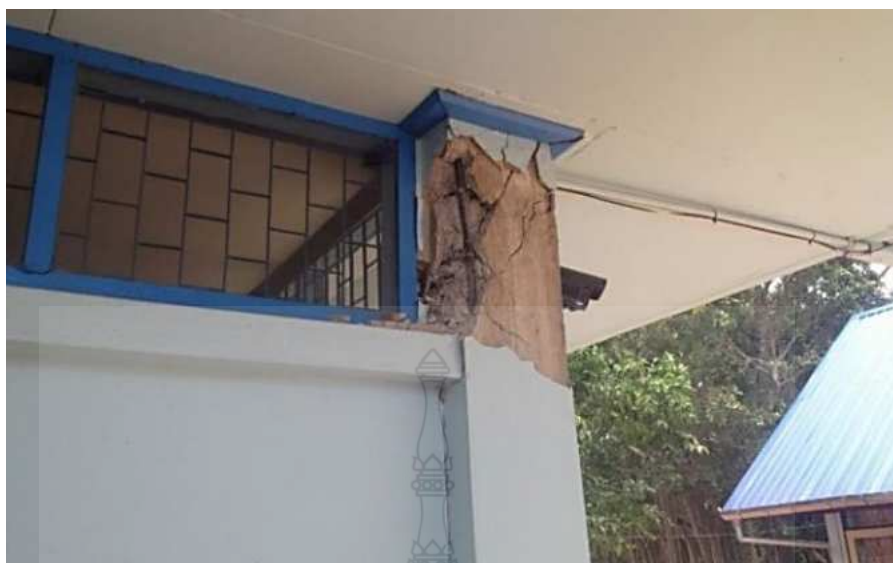
รูปที่ 2.1 การวิบัติของเสาจากผลของผนังอิฐก่อ

โดยส่วนมากอาคารในประเทศไทยเป็นระบบโครงสร้างคอนกรีตเสริมเหล็กร่วมกับผนังอิฐก่อ โดยเฉพาะอาคารขนาดเล็ก เช่น บ้าน สำนักงาน โรงเรียน เป็นต้น โครงสร้างอาคารดังกล่าวอาจมีลักษณะของแนวผนังอิฐก่อที่แตกต่างกันออกไป เมื่อมีแรงแผ่นดินไหวมากระทำกับอาคารจะเกิดปฏิสัมพันธ์ระหว่างผนังและอาคารซึ่งในบางกรณีอาจเกิดผลดีกับตัวอาคารทำให้ความแข็งแรงต้านทานแผ่นดินไหวได้ดีขึ้น แต่ก็สามารถส่งผลเสียกับตัวอาคารได้เช่น ทำให้อาคารเกิดการบิดตัว ทำให้เกิดชั้นที่อ่อนแอ (Soft story) ซึ่งหมายถึงชั้นล่างสุดของอาคารเปิดโล่งไม่มีผนัง ทำให้เสาเกิดการวิบัติเนื่องจากเมื่อมีแรงแผ่นดินไหวมากระทำทำให้มีแรงจากผนังดันไปยังเสา หากมีการก่อผนังที่ไม่เต็มความสูงของเสาจะทำให้เสาส่วนที่พื้นผนังมีลักษณะเป็นเสาสั้นอาจทำให้เสาบริเวณดังกล่าวเกิดการวิบัติเนื่องจากแรงเฉือน (รูปที่ 2.1) ผลเสียดังกล่าวเป็นจุดที่วิศวกรส่วนใหญ่ไม่ได้คำนวณออกแบบพิจารณาพฤติกรรมของผนังอิฐก่อ เนื่องจากเป็นส่วนของงานสถาปัตยกรรม

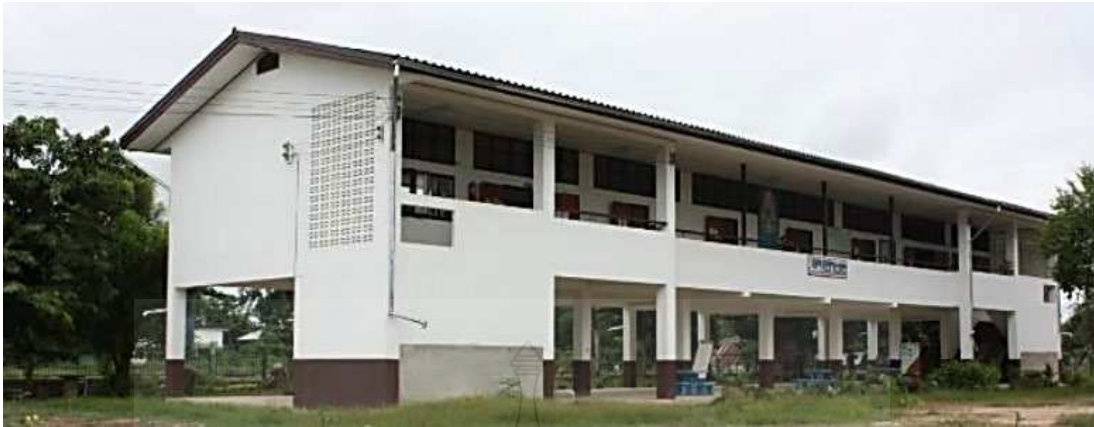
รูปที่ 3.1 อาคารเรียนมาตรฐาน สปช. 105/29

อาคารที่มีจำนวนผู้เข้าใช้สูงเนื่องจากเป็นสถานที่ที่ใช้สำหรับการเรียนการสอน มีจำนวน 2 ชั้น ที่พบเห็นได้ทั่วไป ณ จังหวัดเชียงราย ซึ่งมีความกว้าง 9 ม. ยาว 36 ม. ความสูงของอาคารตั้งแต่ระดับพื้นถึงหลังคา 8.7 ม. พื้นที่ใช้สอย 648 ตร.ม. กำหนดรูปแบบอาคารเรียนไว้ 2 แบบ ได้แก่ อาคารเรียนที่มีรูปทรงไม่สม่ำเสมอ (School01) และ อาคารเรียนที่มีรูปทรงสม่ำเสมอ (School02) ดังรูปที่ 3.1 และ รูปที่ 3.2

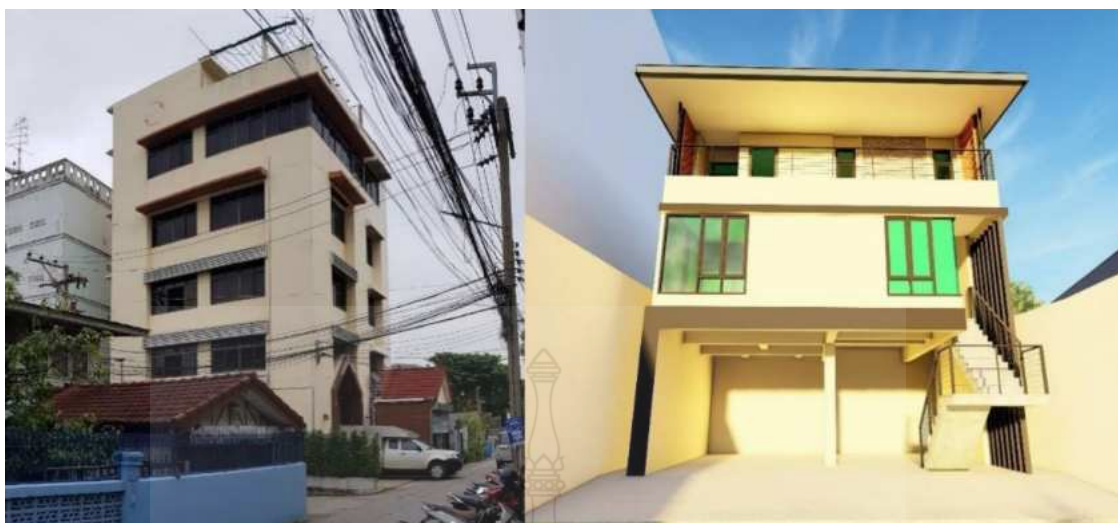
รูปที่ 3.3 อาคารสำนักงาน

สถานที่ทำงานซึ่งเป็นแหล่งรวมตัวของพนักงานจำนวนมากและสิ่งของต่างๆในการอำนวยความสะดวก มีจำนวน 3 ชั้น กว้าง 8 ม. ยาว 14 ม. ความสูงของอาคารตั้งแต่ระดับพื้นถึงหลังคา 11.61 ม. พื้นที่ใช้สอย 336 ตร.ม. โดยกำหนดรูปแบบอาคารสำนักงานไว้ 2 แบบ ได้แก่ อาคารสำนักงานที่มีรูปทรงไม่สม่ำเสมอ (Office01) และ อาคารสำนักงานที่มีรูปทรงสม่ำเสมอ (Office02) ดังรูปที่ 3.3 และ รูปที่ 3.4

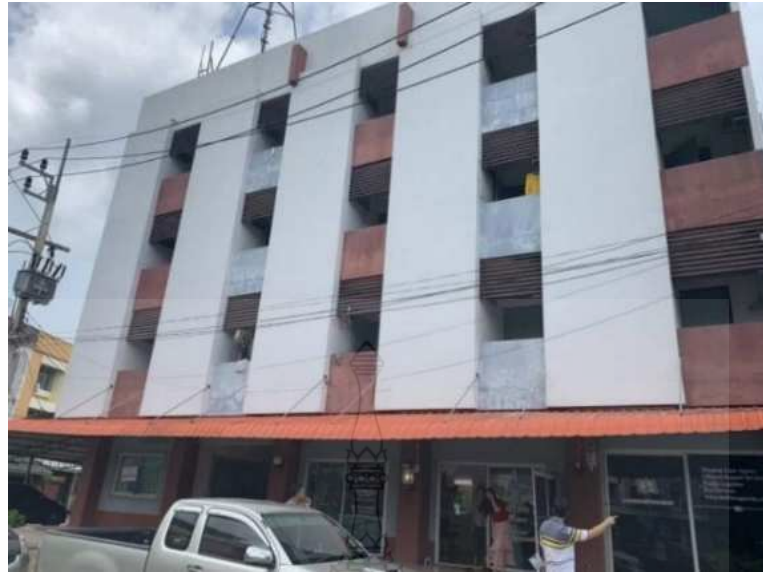
รูปที่ 3.5 อาคารอยู่อาศัยรวม

อาคารสำหรับพักอาศัยที่แบ่งเป็นห้อง ๆ มักจำกัดจำนวนผู้เข้าพักอาศัยต่อห้อง ทำให้มีปริมาณคนใช้อาคารไม่มาก มีจำนวน 4 ชั้น กว้าง 17 ม. ยาว 18.75 ม. ความสูงของอาคารตั้งแต่ระดับพื้นถึงหลังคา 12 ม. พื้นที่ใช้สอย 1,275 ตร.ม. โดยกำหนดรูปแบบอาคารสำนักงานไว้ 2 แบบ ได้แก่ อาคารสำนักงานที่มีรูปทรงไม่สม่ำเสมอ (Apartment01) และ อาคารสำนักงานที่มีรูปทรงสม่ำเสมอ (Apartment02) ดังรูปที่ 3.5 และ รูปที่ 3.6

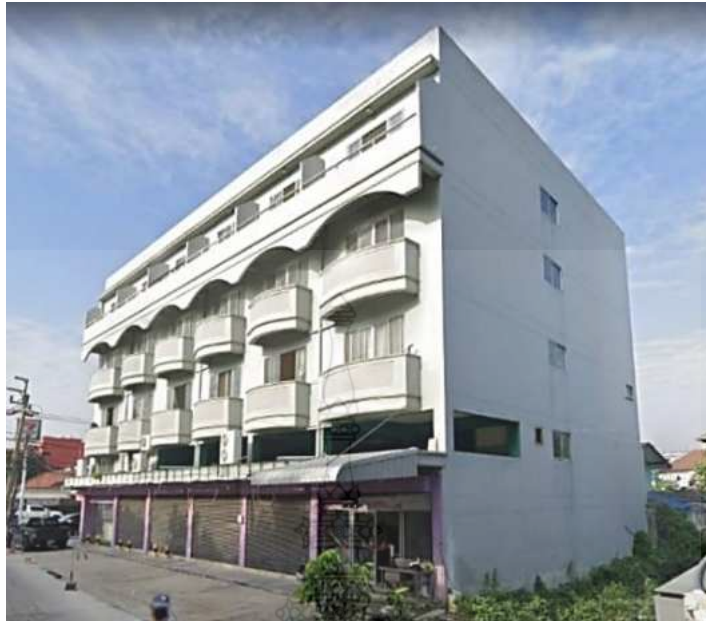
รูปที่ 3.7 อาคารพาณิชย์

อาคารที่มีลักษณะเป็นแถวจำนวนสองคูหา มีผนังกันระหว่างคูหา โดยส่วนใหญ่ตรงทางเข้าอาคารชั้น 1 จะเป็นประตูลักษณะเปิดโล่งใหญ่เต็มช่องทำให้อาคารมีชั้นที่อ่อนแอ อาคารดังกล่าวมีจำนวน 3 ชั้น กว้าง 12 ม. ยาว 24 ม. ความสูงของอาคารตั้งแต่ระดับพื้นถึงหลังคา 8.6 ม. พื้นที่ใช้สอย 864 ตร.ม. โดยกำหนดรูปแบบอาคารพาณิชย์ไว้ 1 รูปแบบ คือ อาคารพาณิชย์ที่มีรูปทรงไม่สม่ำเสมอ (Commercial01) ดังรูปที่ 3.7 และ รูปที่ 3.8
