พฤติกรรมการรับแรงตามแนวแกนของผนังก่ออิฐโบราณโดยเสริม
แผ่นพลาสติกเสริมใยแก้ว

THE BEHAVIOR OF ANCIENT MASONRY WALLS RETROFITTED
BY GLASS FIBER REINFORCED POLYMER UNDER AXIAL LOAD

วิทยานิพนธ์นี้เป็นส่วนหนึ่งของการศึกษาตามหลักสูตร
ปริญญาวิศวกรรมศาสตรมหาบัณฑิต สาขาวิชาวิศวกรรมโยธา
คณะวิศวกรรมศาสตร์
มหาวิทยาลัยเทคโนโลยีราชมงคลธัญบุรี
ปีการศึกษา 2554
ลิขสิทธิ์ของมหาวิทยาลัยเทคโนโลยีราชมงคลธัญบุรี

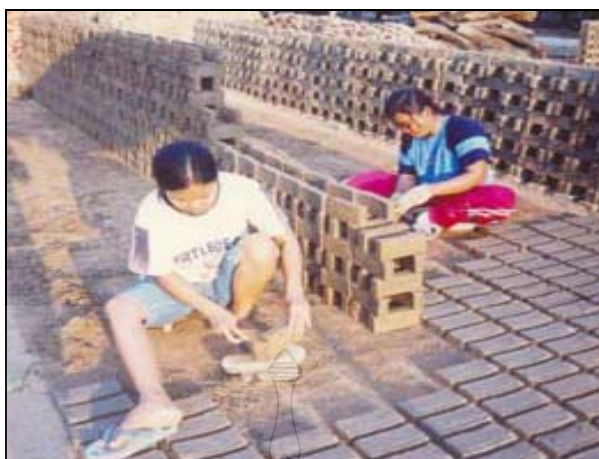
ภาพที่ 2.4 ขั้นตอนการทำอิฐ [5]

วัสดุที่ใช้ในการทำได้แก่ ดินเหนียว และ วัสดุอื่น ๆ เช่น ทราย โดยใช้ดินเหนียวผสมกับ ทราย ขี้ผสมน้ำ อัดลงแบบไม้ ปาดให้เรียบ แล้วยกแบบไม้ ออก หรือ นำเข้าเครื่องนวด อัด รีดออกมา เป็นแท่งยาว ตัดด้วยลวดเป็นก้อนขนาดใหญ่มากกว่าแผ่นอิฐเล็กน้อย ผึ่งก้อนดินที่เตรียมไว้ นี้ให้มีความชื้น พอสมควร นำเข้าเครื่องอัดให้แน่นเป็นก้อนอิฐตามขนาดที่ต้องการ ผึ่งให้แห้งแล้วจึงนำเข้าเตาเผา [5]

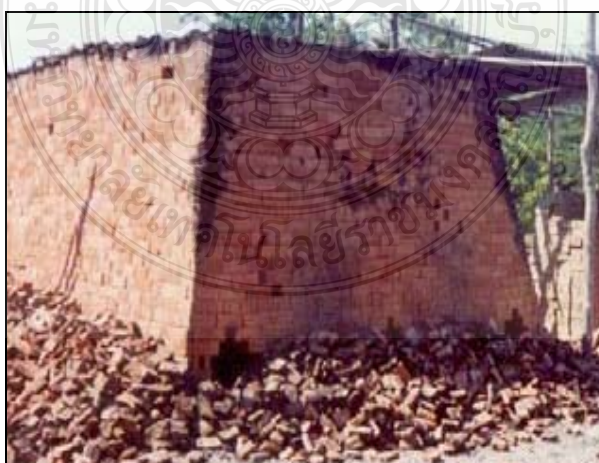
ภาพที่ 2.5 เตาเผาอิฐ [5]

เมื่อดกแต่งก้อนดินแล้ว นำก้อนดินมาวางกองเป็นแถว แถวหนึ่งกว้างเท่ากับก้อนดินที่จะทำการเผา โดยเว้นระยะระหว่างแถวให้เท่าๆ กัน เพื่อที่จะใส่เกลบลงไปในช่วงว่างระหว่างแถวได้ง่าย โดยทั่วไปแล้ว กองของดินจะมีความกว้างประมาณ 4 เมตร ยาวประมาณ 6 ถึง 7 เมตร และสูงประมาณ 1.6 เมตร เมื่อกองเสร็จเรียบร้อยแล้ว นำก้อนอิฐที่เผาสุกแล้วมาล้อมรอบกองดินทั้ง 4 ด้าน เพื่อกันความร้อนไม่ให้กระจายออกไปจากกองดินในขณะที่เผา ได้ระดับอยู่เสมอ ทำการเผาอิฐเป็นเวลานานประมาณ 15 วัน จากนั้น รอนอิฐเย็นตัวลงสู่อุณหภูมิปกติ แล้วทำการลำเลียงอิฐไปเข้าโกดัง

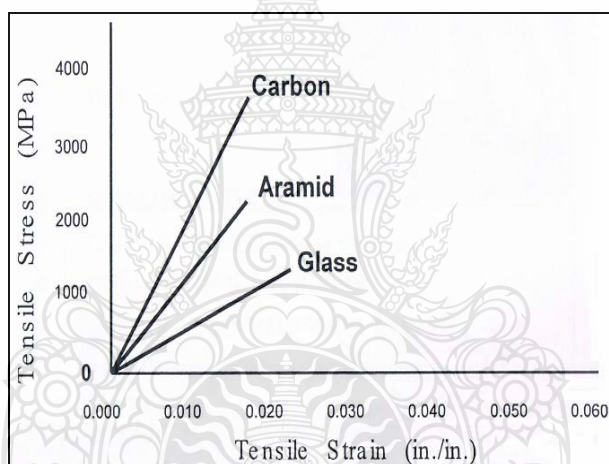
ภาพที่ 2.11 Stress – Strain เส้นใย (Fiber Reinforcement) [6]

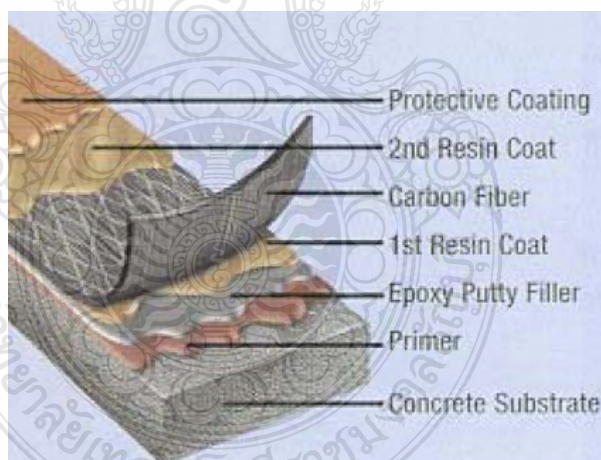
2) Wet Lay-up ทารซินบนผิวชิ้นงานจากนั้นวางพลาสติกเสริมเส้นใยที่อยู่ในรูปของ fabric และใช้ลูกกลิ้งกลิ้งไปบน fabric เพื่อรีดให้กาวส่วนเกินไหลออกมาเพื่อก่อให้เกิดแรงยึดเหนี่ยวที่สมบูรณ์

3) Resin Infusion จัดวาง Fabric ลงบนพื้นที่ที่ต้องการเสริมกำลังจากนั้นทำการห่อพื้นที่ดังกล่าวด้วย Vacuum Bag และอัดเรซินให้ซึมเข้าไปใน Fabric และให้ความดันแก่ Vacuum Bag เพื่อกดอัด Fabric ให้สัมผัสกับผิวคอนกรีตอย่างแนบแน่นซึ่งวิธีการนี้จะทำให้เรซินซึมแทรกเข้าไปในรอยแตกของชิ้นงานด้วย

ภาพที่ 2.15 การติดตั้ง Fiber Reinforced Polymer (FRP) [7]

ประสิทธิภาพของการเสริมกำลังในลักษณะนี้ จะขึ้นอยู่กับการใช้ชนิดของกาวที่เหมาะสม ซึ่งควรมีค่าความแกร่งและสัมประสิทธิ์การขยายตัวเนื่องจากอุณหภูมิที่ใกล้เคียงกับชิ้นงานและพลาสติกเสริมเส้นใยให้มากที่สุด ในสามวิธีการติดตั้งแผ่นพลาสติกเสริมเส้นใยเข้ากับผิวชิ้นงานของตน วิธีที่ใช้มากที่สุด เหมาะสมกับการก่อสร้างหนงานที่สุด และถูกที่สุดคือ วิธี Wet Lay-up อย่างไร

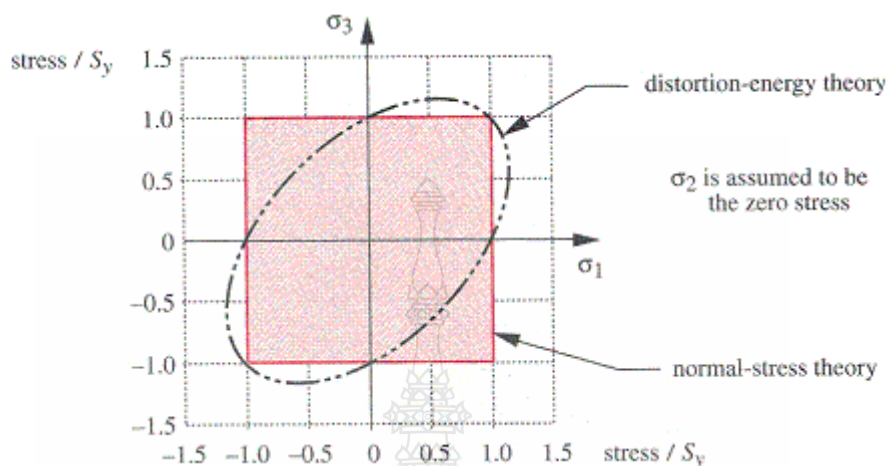
สำหรับวัสดุเปราะการเสียหายจะใกล้เคียงกับ Maximum Normal Stress Theory มากกว่าทฤษฎีสำหรับวัสดุเหนียวทั้งสองทฤษฎี (Maximum Shear Stress และ Distortion Energy Theory)

ภาพที่ 2.18 ขอบเขตความปลอดภัยของวัสดุเปราะของ Maximum Normal Stress Theory [9]

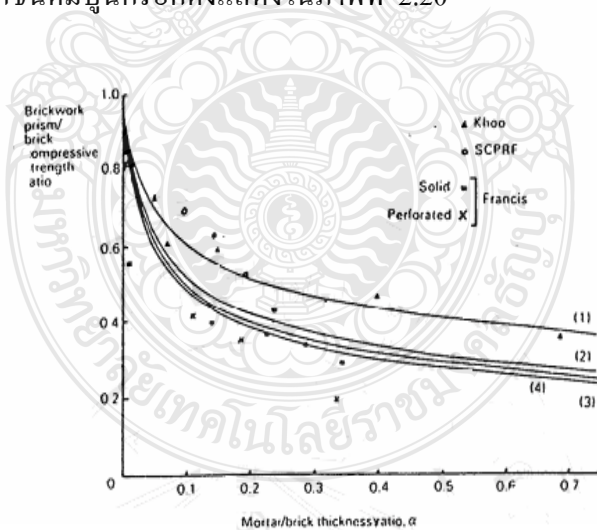
Drysdale and Hamid (1979) [15] ได้ทดลองโดยเพิ่มความหนาของปูนก่อก่อจากประมาณหนึ่งเซนติเมตร ขึ้นไปเป็นสองเท่า เปรียบเทียบกำแพงคอนกรีตบล็อกชนิดมีปูนกรอกและไม่มีปูนกรอกพบว่าถ้าความหนาของปูนก่อก่อสูงขึ้น กำลังรับแรงของปริซึมของคอนกรีตบล็อกชนิดมีปูนกรอกและไม่มีปูนกรอกจะมีค่าลดลง โดยที่ความหนาของปูนก่อก่อมีผลต่อคอนกรีตบล็อกชนิดไม่มีปูนกรอกมากกว่าคอนกรีตบล็อกชนิดมีปูนกรอกดังแสดงในภาพที่ 2.20

ภาพที่ 2.20 ผลของอัตราส่วนความหนาของปูนก่อก่อกับความหนาของอิฐต่อกำลังรับน้ำหนักของปริซึมอิฐก่อก่อ [15]

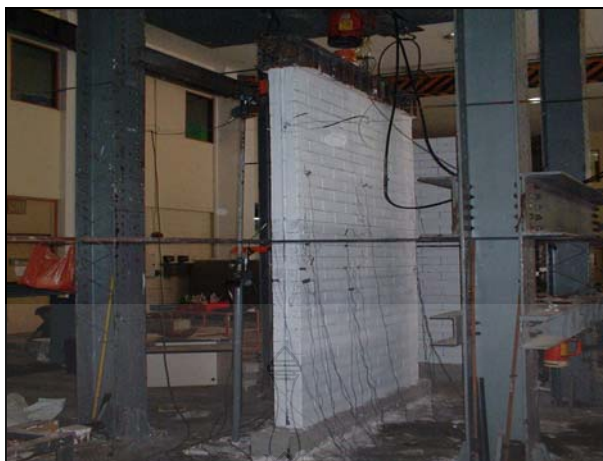
ภาพที่ 2.21 การทดสอบผนังคอนกรีตบล็อกประสาน [9]

ชีวลัก (2548) [9] ได้ศึกษาความเพื่อคำนวณการรับแรงตามแนวแกนของผนังก่อคอนกรีตบล็อกประสาน และการคำนวณการรับแรงตามแนวแกนของผนังอยู่ในรูปสูตร Empirical ผลการศึกษาพบว่าการวิเคราะห์แบบจำลองตามวิธีไฟไนต์อีลิเมนต์ให้ค่าแรงกดตามแนวแกนสอดคล้องกับผลการทดสอบแบบ Full-Scale และ สอดคล้องกับผลการคำนวณค่าแรงกดประลัยด้วยสูตร Empirical

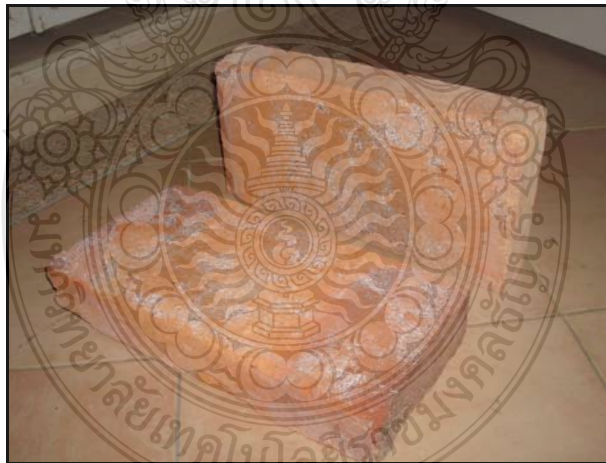
ภาพที่ 3.1 ตัวอย่างของอิฐที่ใช้ในการทดสอบ

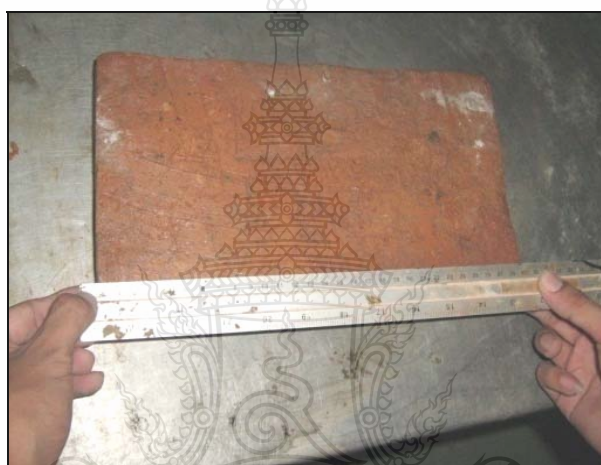
ใช้เครื่องมือในข้างต้นวัดความยาวของก้อนทางหน้ายาวทั้ง 4 หน้า โดยวัดที่จุดกึ่งกลางของแต่ละหน้าบันทึกผลการวัดทั้ง 4 หน้า ให้ละเอียดถึง 0.5 มิลลิเมตร และ บันทึกค่าเฉลี่ยของความยาวให้ละเอียดถึง 0.5 มิลลิเมตร

ภาพที่ 3.2 การวัดขนาดของอิฐที่ใช้ในการทดสอบ

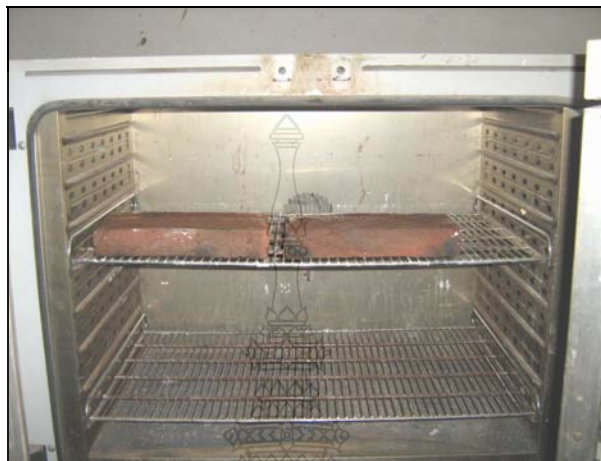
ก. การทำให้แห้งโดยทำก้อนตัวอย่างให้แห้งในตู้อบแห้ง ที่อุณหภูมิระหว่าง 110 ถึง 115 องศาเซลเซียส เป็นเวลาไม่น้อยกว่า 24 ชั่วโมง แล้วนำออกมาชั่งน้ำหนัก และเข้าอบใหม่นาน 2

ชั่วโมง นำออกมาชั่งน้ำหนักใหม่ หากปรากฏว่าน้ำหนักที่สูญเสียไปไม่เกิน ร้อยละ 0.2 ของน้ำหนัก ก่อนตัวอย่างในการชั่งครั้งที่ก่อนถือว่าก่อนน้ำหนักนั้นแห้งใช้ทดสอบต่อไปได้ หากน้ำหนักที่สูญเสียไปเกินเกณฑ์ดังกล่าว ให้อบแห้งนานครั้งละ 2 ชั่วโมง

ภาพที่ 3.3 การทดสอบการหาน้ำหนักโดยการอบแห้ง

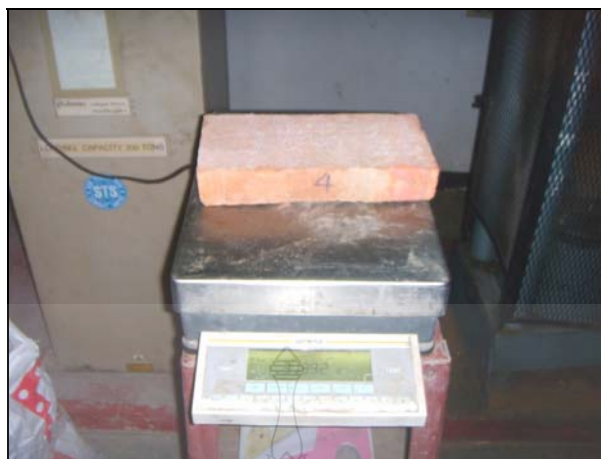
ค. นำก้อนตัวอย่างที่ได้ไปชั่งน้ำหนักเรียกว่า น้ำหนักแห้ง

ภาพที่ 3.4 การทดสอบการหาน้ำหนักหลังจากการอบแห้ง

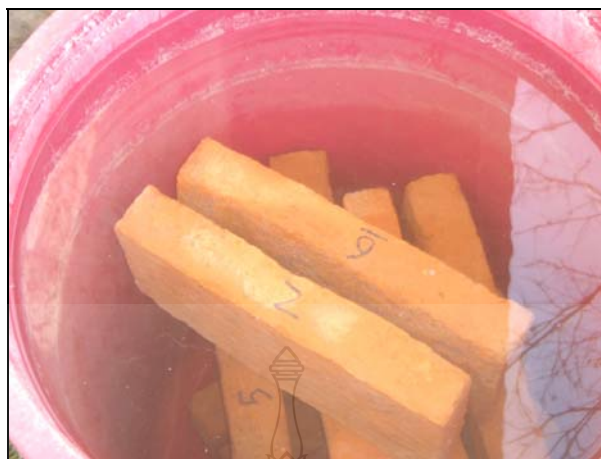
ภาพที่ 3.5 การทดสอบการดูดซึมน้ำโดยการแช่น้ำ

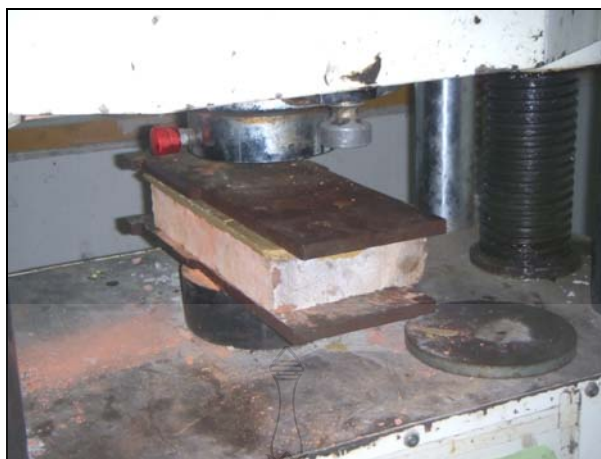
ในการทดสอบนี้ เมื่อแรงกระทำมีค่าน้อยกว่าครึ่งหนึ่งของแรงกดอัดประลัยของอิฐดินเผา มาตรฐาน ASTM กำหนดให้ความเร็วในการทดสอบมีค่าเท่าใดก็ได้ ตามความเหมาะสมของเครื่องทดสอบ และเมื่อค่าแรงกระทำมีค่ามากกว่าครึ่งหนึ่งของแรงกดอัดประลัย มาตรฐาน ASTM กำหนดให้ความเร็วในการทดสอบจะต้องอยู่ในช่วงที่ทำให้ตัวอย่างทดสอบเกิดการวิบัติภายใน 1 ถึง 2 นาที

ภาพที่ 3.7 การทดสอบการรับแรงกดอัด

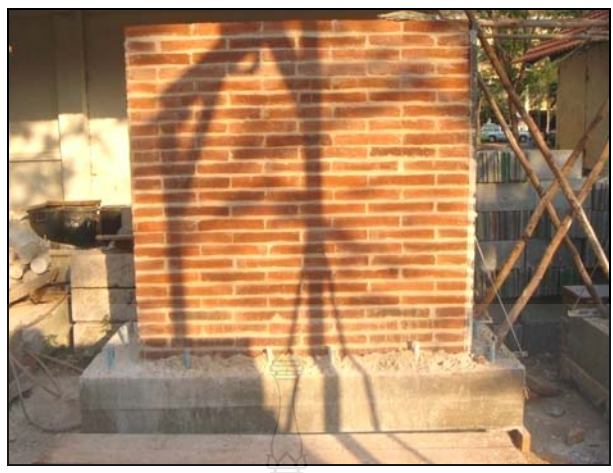
ผนังที่ทดสอบมีขนาด ความหนา 0.63 เมตร ความกว้าง 1.54 เมตร และ ความสูง 1.20 เมตร ผนังอิฐก่อทดสอบก่อด้วยอิฐโบราณซึ่งเป็นอิฐทดแทนอิฐโบราณสำหรับการก่อสร้างและบูรณะโบราณสถาน ที่ผลิตใน ตำบลลุมพลี จังหวัดพระนครศรีอยุธยา ผนังอิฐก่อโบราณทดสอบก่ออยู่บนฐานรากคอนกรีตเสริมเหล็กขนาด ความกว้าง 0.90 เมตร ยาว 2.00 เมตร หนา 0.30 เมตร ด้านบนของผนังอิฐก่อทดสอบมีน้ำหนักรัดทาบระหว่างที่มีการให้แรงกระทำกับผนังขณะที่ทำการทดสอบผนังอิฐก่อโบราณ โดยการทดสอบผนังอิฐก่อ ผนังที่ 1 และ ผนังที่ 2 เป็นการทดสอบพฤติกรรม และหาค่าแรงอัดตามแนวแกน จากนั้นนำผนังก่ออิฐก่อ ผนังที่ 3 และ ผนังที่ 4 ทำการติดตั้งเส้นใยไฟเบอร์ GFRP ชนิดแบบแผ่น (Sheet) ในแนวตั้งฉากกับแรงที่กระทำโดยให้แรงอัดตามแนวแกนกับผนังอิฐก่อโบราณ จากนั้นนำผนังก่ออิฐก่อ ผนังที่ 1 และ ผนังที่ 2 ที่ทดสอบไปแล้วนำมาซ่อมแซมด้วยวัสดุ GFRP ให้เป็นผนังก่ออิฐ ผนังที่ 5 และ ผนังที่ 6 จึงให้แรงกระทำซ้ำอีกรอบการปล่อยแรงกระทำในแนวตั้งจนกระทั่งเกิดการวิบัติ ระหว่างที่ทดสอบผนังเมื่อมีรอยร้าวเกิดขึ้นต้องทำการตรวจความเสียหายของผนังอิฐก่ออิฐพร้อมทั้งสังเกตภาพรอยร้าวและวัดความกว้างของรอยร้าวที่เกิดขึ้นระหว่างการทดสอบผนังเมื่อมีรอยร้าวเกิดขึ้นต้องทำการตรวจความเสียหายของผนังอิฐก่ออิฐพร้อมทั้งสังเกตภาพรอยร้าวและวัดความกว้างของรอยร้าวที่เกิดขึ้นระหว่างการทดสอบ รวมทั้งต้องมีการตรวจความเสียหาย (Debonding) ของแผ่นเส้นใย (Fiber Sheet) สำหรับการวัดระยะการเคลื่อนที่ของ LVDT และ Strain Gauge ที่ตำแหน่งกึ่งกลางด้านบนของผนังอิฐก่อทดสอบ ดังภาพที่ 3.9

ภาพที่ 3.8 ผนังเป็นตัวอย่างที่ใช้ในการทดสอบ

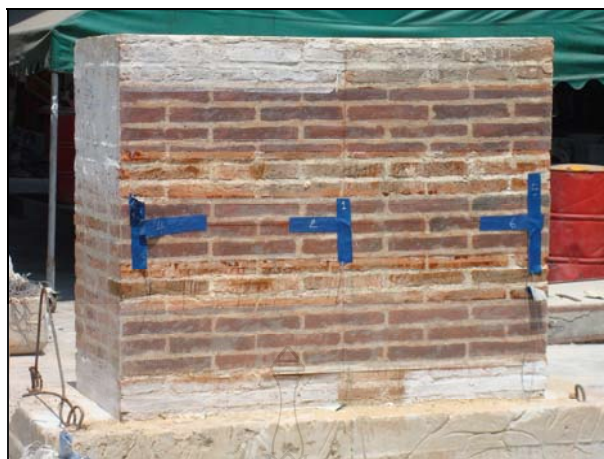
ภาพที่ 3.10 ตำแหน่งของ Strain Gauge

หมายเหตุ ตำแหน่งที่ 1-6 แสดงตำแหน่งของ Strain Gauge และ ตำแหน่งที่ 7-9 แสดงตำแหน่งของ LVDT

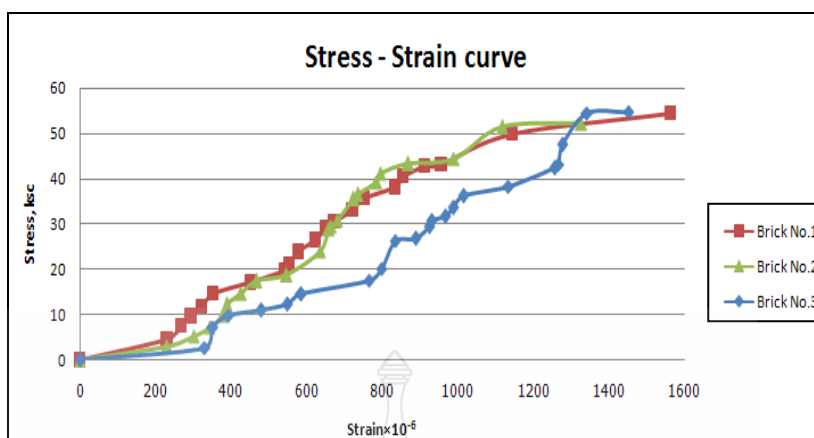
อิฐ	กำลังอัดประลัย (กก./ซม ²)	ค่ายังโมดูลัสความยืดหยุ่น (กก./ซม ²)
1.อิฐ No.1	54.84	31,430
2.อิฐ No.2	50.20	28,330
3.อิฐ No.3	54.58	30,420
ค่าเฉลี่ย	52.70	30,190

ภาพที่ 4.1 ความสัมพันธ์ระหว่างค่า Stress กับ Strain ของอิฐ

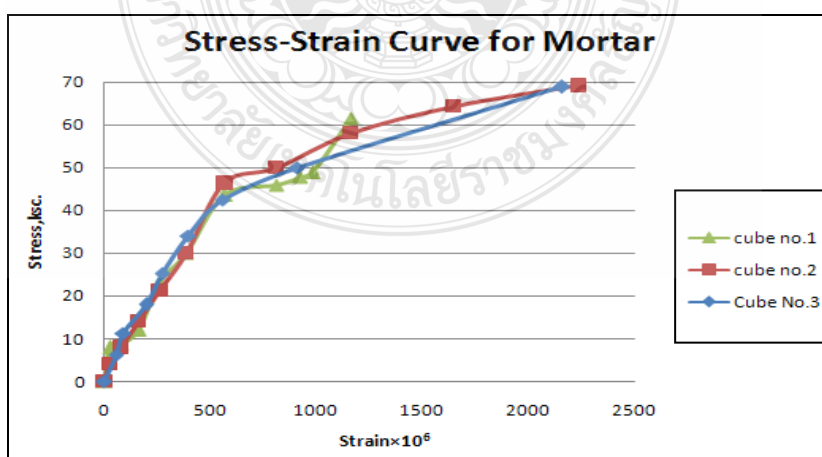
มอร์ต้า	กำลังอัดประลัย (กก./ซม ²)	ค้ำย โมดูลัสความยืดหยุ่น (กก./ซม ²)
1. มอร์ต้า No.1	61.60	13,370
2. มอร์ต้า No.2	64.40	14,340
3. มอร์ต้า No.3	68.20	15,890
ค่าเฉลี่ย	64.8	14,530

ภาพที่ 4.2 ความสัมพันธ์ระหว่างค่า Stress กับ Strain ของมอร์ต้า

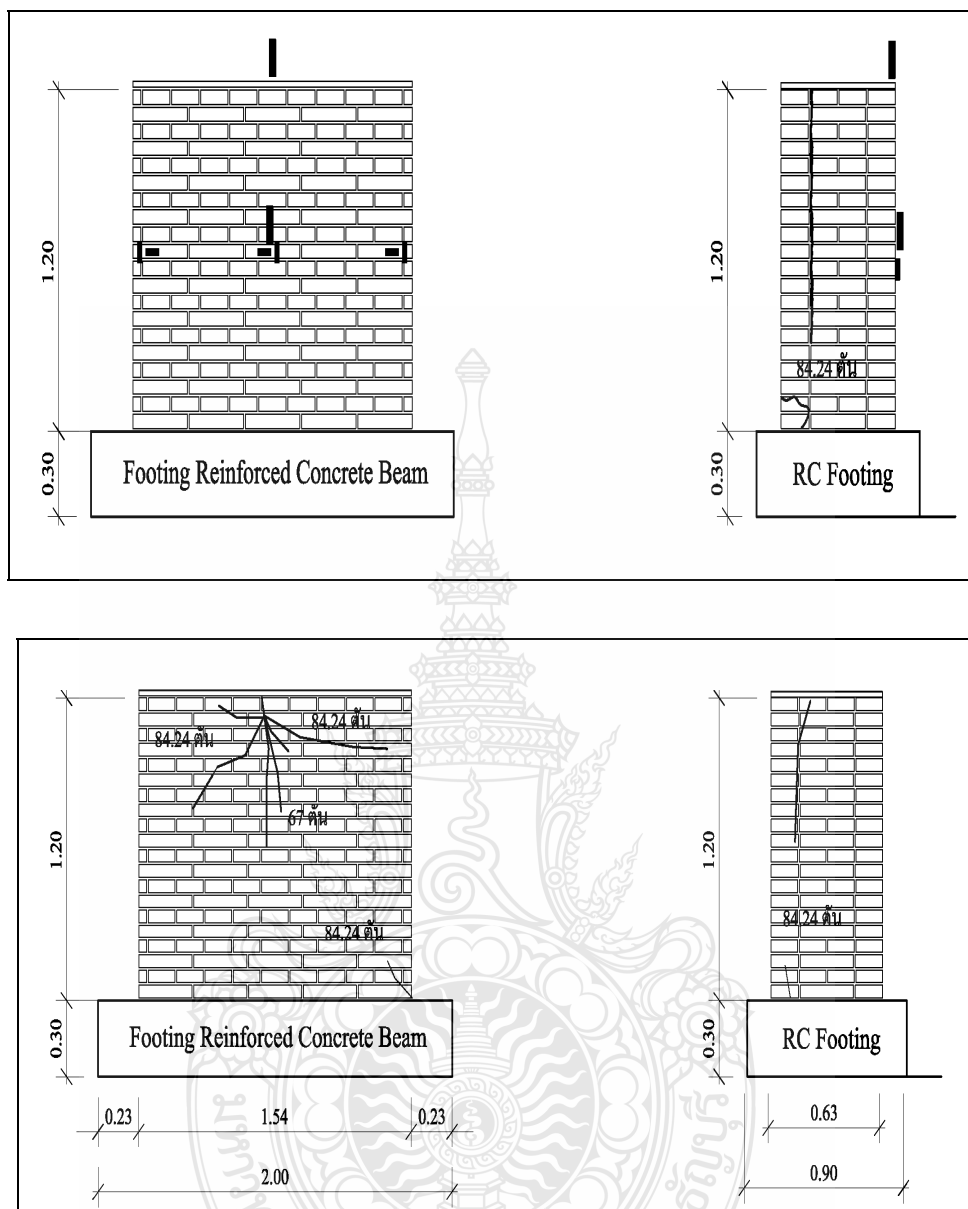
ผนังที่ 2 นั้นก็เป็นผนังที่ไม่ได้เสริมวัสดุ GFRP แต่ผนังนี้จะรับแรงกระทำได้มากกว่าผนังที่ 1 โดยเมื่อย้ายผนังที่ 1 ออกแล้วให้แรงกระทำในแบบเดียวกันพบว่ารอยร้าวครั้งที่ 48.96 ตัน ความกว้าง และความยาวของรอยร้าว 0.2 มม. และ 17 ซม. ให้แรงกระทำไปเรื่อย ๆ จน ผนังสามารถรับแรงกระทำมากที่สุด 84.27 ตัน ความกว้างและความยาวของรอยร้าว 1.6 มม. และ 74 ซม. โดยผนังนี้จะเกิดรอยร้าวเพียง 3 ด้านดังแสดงในภาพที่ 4.4

ภาพที่ 4.4 รอยร้าวที่เกิดขึ้นภายใต้การทดสอบของผนังที่ 2 ด้านหน้าและด้านหลัง

For Specimen N-2, when the load is applied to 58% of its ultimate load, 48.96 ton, vertical cracks began to appear at the top center position, run through the mortar joints and some layer of bricks. The main crack is 17 cm long and 0.20 mm wide. With the load continued to increase, previous vertical cracks gradually opened and new cracks initiated. At the load of 70 tons, crack appeared throughout the first horizontal mortar joint, extend from center of the wall length to about 20 cm. At the ultimate load of 84.27 ton, first appeared horizontal crack developed to both side faces. At the same time, cracks opened throughout the vertical mortar joints at the side face, 74cm long and 1.6 mm wide on one side face and 37 cm long and 0.3mm wide on the other side face.

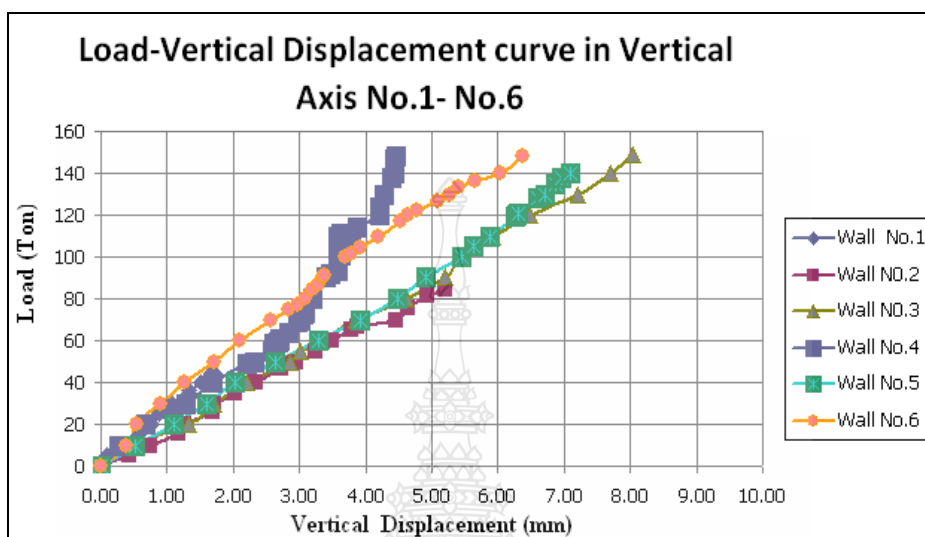
ภาพที่ 4.9 ความสัมพันธ์ระหว่างค่า Load กับ Vertical Displacement ของผนังที่ 1- ผนังที่ 6

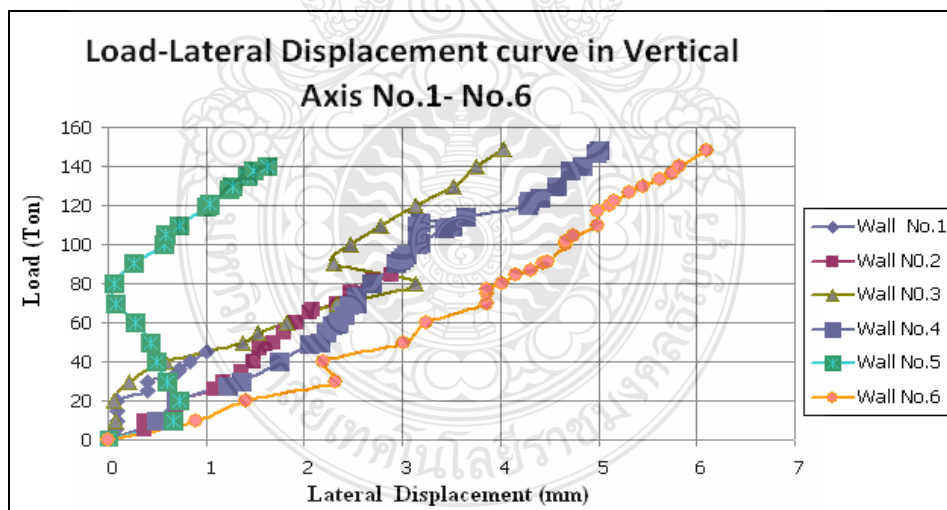
ภาพที่ 4.10 ความสัมพันธ์ระหว่างค่า Load กับ Lateral Displacement ของผนังที่ 1-ผนังที่ 6

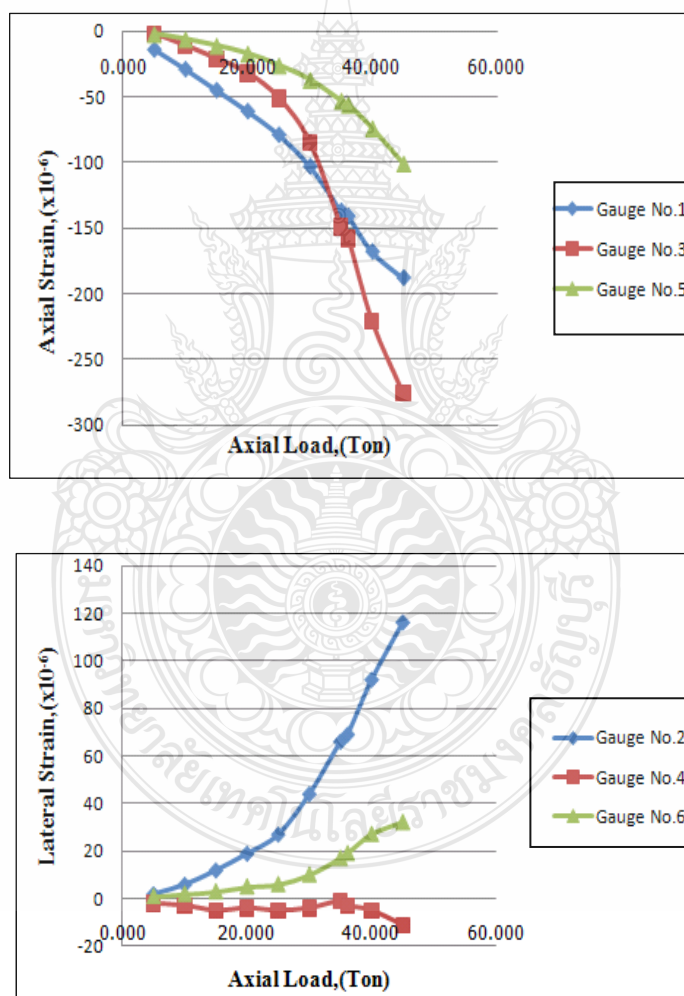
การยืดตัวของผนังที่ 1 พบว่าในแนวตั้งจะยืดตัวมากใน Strain Gauges No.V03 ที่อยู่บริเวณริมฝั่งซ้ายผนังและในส่วนการยืดตัวในแนวราบจะยืดตัวมากใน Strain Gauges No.H02 ที่อยู่บริเวณกึ่งกลางผนังดังแสดงในภาพที่ 4.11

ภาพที่ 4.11 พฤติกรรมระหว่าง Load Strain ของผนังที่ 1

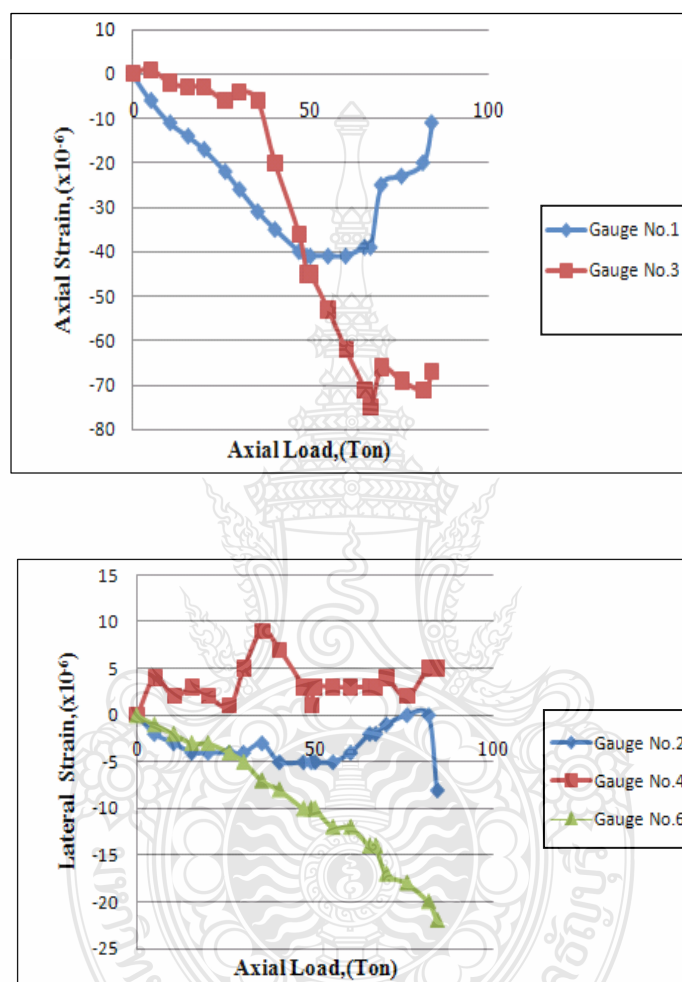
ผนังที่ 2 สามารถวัดค่าการยืดตัวในแนวตั้งได้ 2 ตำแหน่งเพราะ Strain Gauges No.V05 เสียหายก่อนการทดลองแต่ค่าทั้งสองตำแหน่งที่เหลืออ่านได้ค่าติดลบซึ่งเป็นแรงอัด ในส่วนการวัดค่าการยืดตัวในแนวราบจะยืดมากใน Strain Gauges No.H06 ฝั่งด้านขวามือดังภาพที่ 4.12

ภาพที่ 4.12 พฤติกรรมระหว่าง Load Strain ของผนังที่ 2

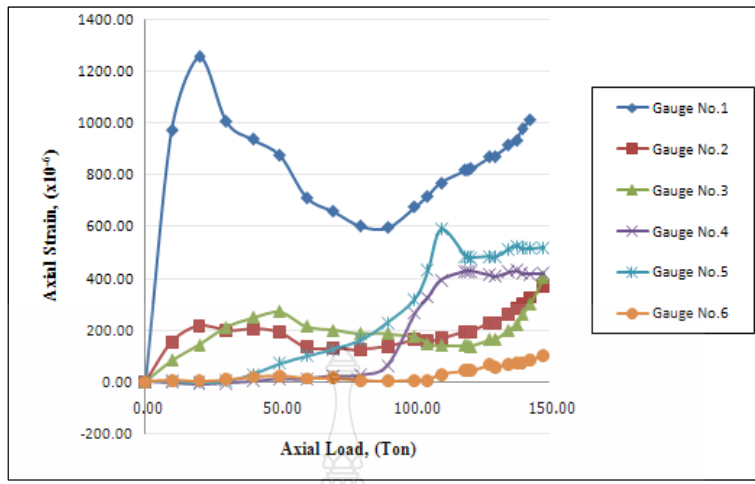
ผนังที่ 5 และ 6 จะติดตั้ง Strain Gauges ในแนวตั้งเท่านั้นเพราะจากการทดสอบทั้ง 4 ผนังแล้วพบว่า การยืดตัวแนวในแนวตั้งจะเกิดมากกว่าในแนวราบเพราะพฤติกรรมของผนังเมื่อรับแรงอัดในแนวแกน ซึ่งสามารถอ่านค่าการยืดตัว Strain Gauges ดังแสดงในภาพที่ 4.15-4.16

ภาพที่ 4.15 พฤติกรรมระหว่าง Load Strain ของผนังที่ 5

ภาพที่ 4.16 พฤติกรรมระหว่าง Load Strain ของผนังที่ 6

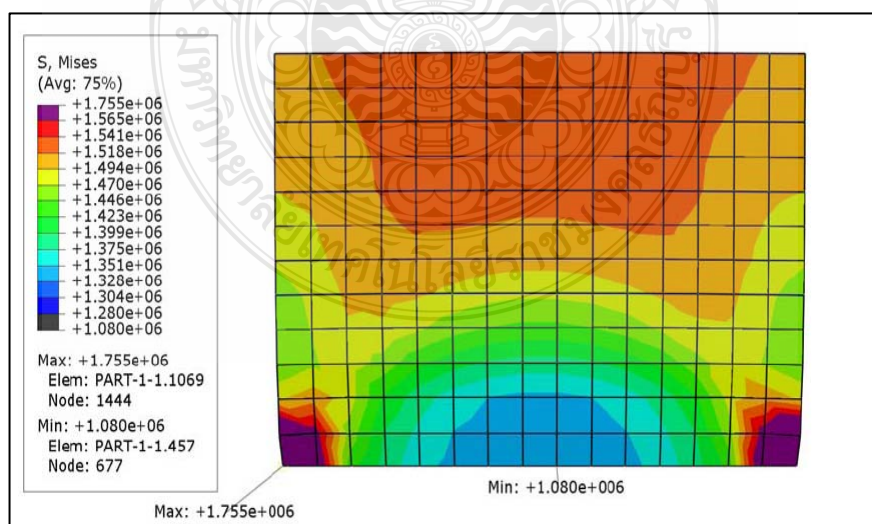
ภาพที่ 4.19 ความสัมพันธ์ระหว่างค่า Ultimate Stress ของผนังที่ 3 ด้านที่ไม่เสริมวัสดุ GFRP

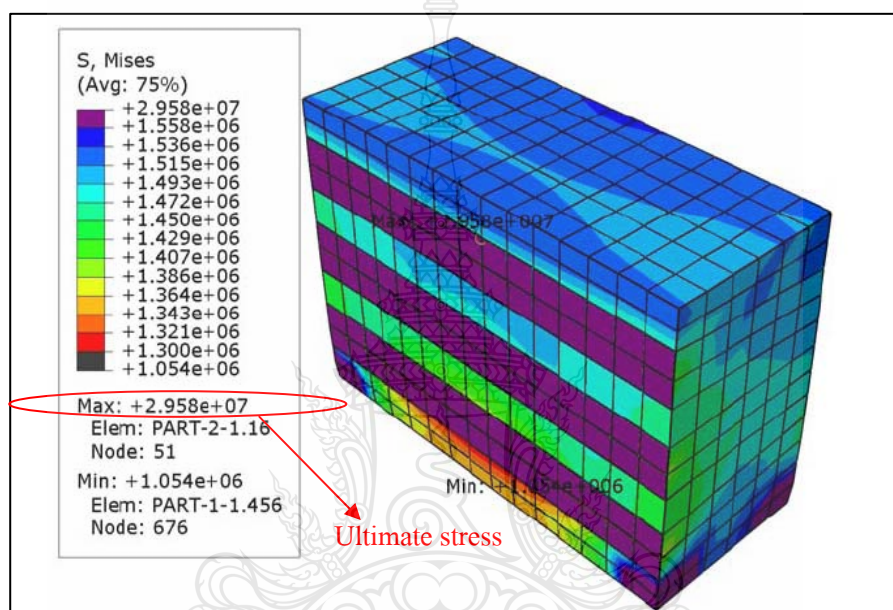
โดยให้ Load เป็น Step Load ทั้งหมด 15 Step โดยเริ่ม 10 20 30 40 50 60 70 80 90 100 110 120 130 140 และ 150 ตัน พบว่าให้แรงกระทำที่ Step สุดท้ายแล้วได้ค่า Ultimate Stress ที่กระทำกับผนังพบว่าบริเวณที่มีการถ่ายแรงกจนเกิดการเสียรูปอย่างถาวร โดยบริเวณที่รับแรงกคมีค่ามาก ความเข้มของหน่วยแรงจะแสดงเป็นสีแดงเข้ม บริเวณมีความเข้มของหน่วยแรงน้อยจะแสดงเป็นสีน้ำเงิน ดังแสดงดังภาพที่ 4.20

ภาพที่ 4.20 ความสัมพันธ์ระหว่างค่า Ultimate Stress ของผนังที่ 4 ด้านที่เสริมวัสดุ GFRP

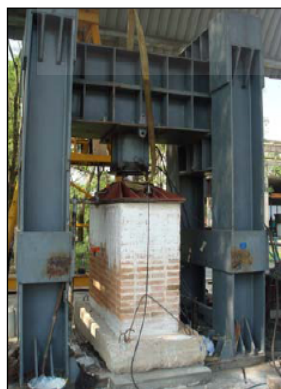
Fig.6 Test set-up and relevant instruments

The steel structure frame was fabricated and fixed, and the hydraulic jack and load cell and relevant accessories shown in Fig. 6 were installed to determine the compressive load.

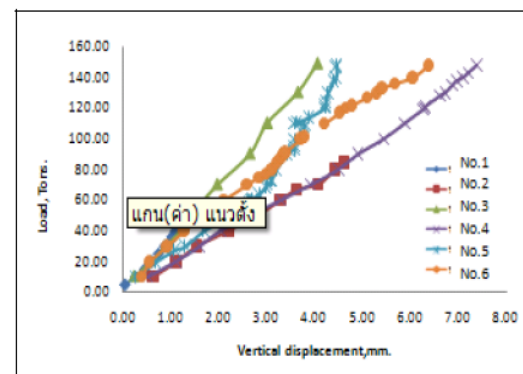
Fig. 10 show the response curves of six axial loads – vertical displacements.

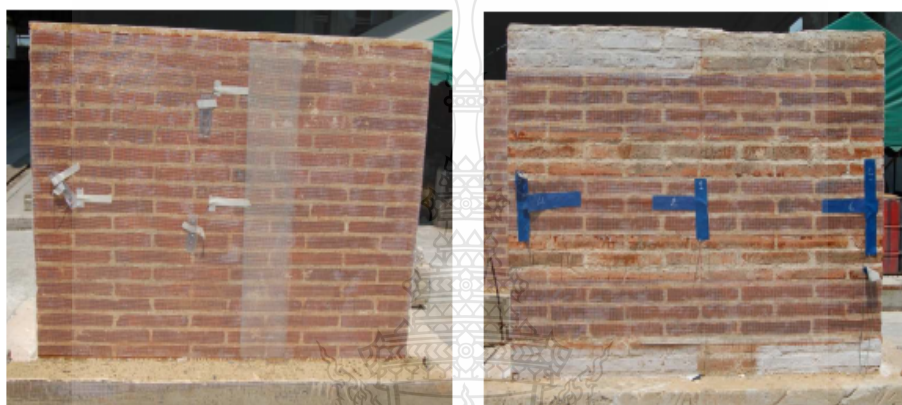
Figure 3: Different retrofit scheme

Four walls are in the same dimension, as shown in Fig.2. The thickness of the walls is 600 mm, as the ancient wall in Ayutthaya, Thailand. Specimen N-1 and N-2 are used as reference wall without any retrofitting. Specimen N-3 was fully reinforced with GFRP sheets on only one face of the wall. Specimen N-4 was reinforced with three GFRP stripes of 20cm width at spacing of 35cm on center on only one face of the wall. Fig.3 shows the different retrofit scheme.

(a) Specimen N-3

(b) Specimen N-4

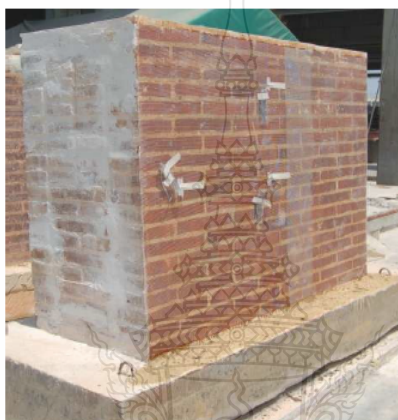
Figure 1: Sizes of five specimens

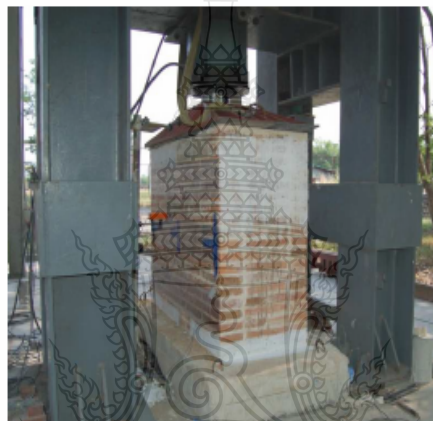
Figure 3: Test set-up and instruments

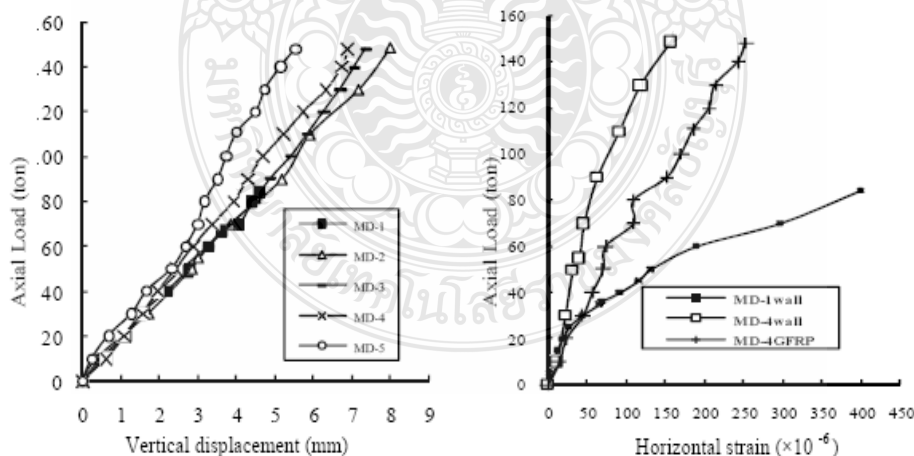
Figure 5: Load-vertical displacement response Figure 6: Strain developments in GFRP sheets and wall surface
