การประเมินความเสียหายและการเสื่อมสภาพของอาคารที่พักอาศัยคอนกรีตเสริมเหล็กใน
เขตชุมชน

**EVALUATION OF DAMAGES AND DETERIORATIONS OF RESIDENTIAL
RC BUILDINGS IN COMMUNITY AREA**

A THESIS SUBMITTED IN PARTIAL FULFILMENT OF THE REQUIREMENTS FOR
THE DEGREE OF MASTER OF ENGINEERING
IN CIVIL ENGINEERING DEPARTMENT OF CIVIL ENGINEERING
FACULTY OF ENGINEERING
RAJAMANGALA UNIVERSITY OF TECHNOLOGY THANYABURI

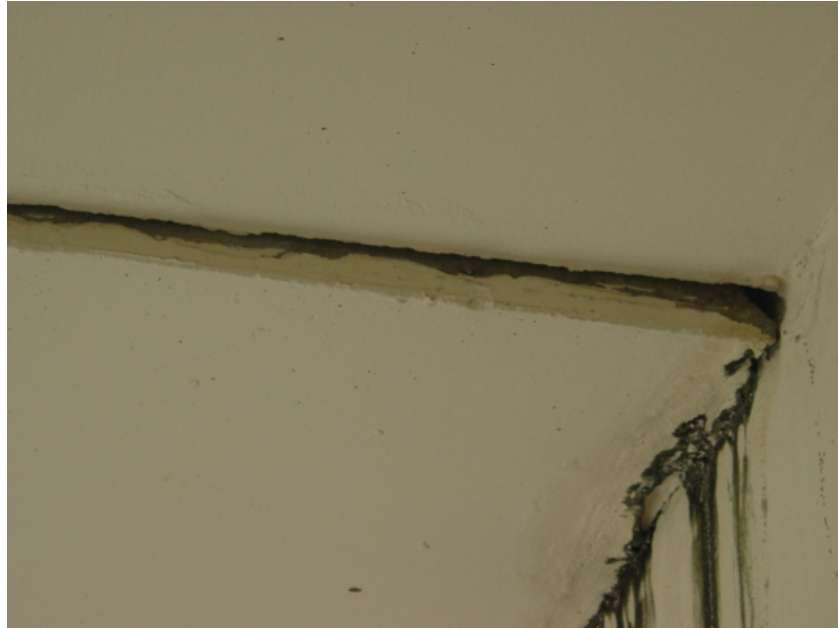
รูปที่ 4.7 ปัญหารอยต่อบริเวณเพดาน โถงบันไดชั้นดาดฟ้าลงชั้น 5
มีการทรุดตัว เกิดรอยร้าว(อาคาร 17)

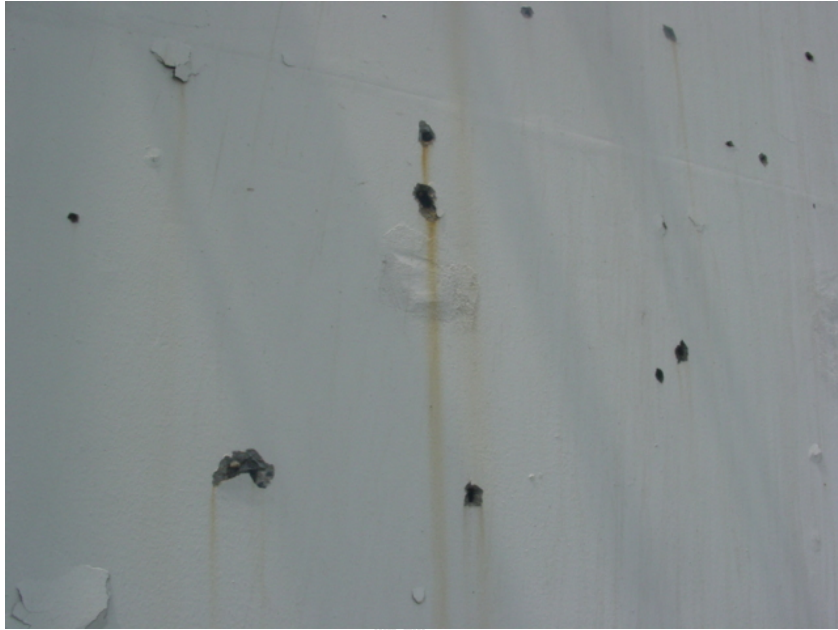
- 1) ความเสียหายที่พบเห็นได้อย่างชัดเจนคือ อาคาร 44 ด้านหน้าอาคารมีรอยความเสียหายเป็นจุด และมีสีคล้ายคราบสนิมเกิดขึ้นบริเวณรอยความเสียหายดังกล่าว ดังแสดงในรูปที่ 4.8 ซึ่งทางเจ้าหน้าที่บ้านเอื้ออาทรฯ อ้างว่าพบความเสียหายลักษณะเดียวกันที่อาคาร 22 และ 33 ด้วย จากการตรวจสอบพบว่าจุดที่เกิดความเสียหายไม่มีเหล็กเสริมและไม่ต่อเนื่องเป็นเส้น ซึ่งจากการตรวจสอบละเอียดพบว่าสาเหตุของความเสียหายน่าจะมาจากการเกิดปฏิกิริยาไฟไรต์ (FeS_2)
- 2) อาคาร 17 คานคอดินภายนอกอาคาร มีรอยกะเทาะของคอนกรีต จนทำให้เห็นเหล็กเสริม ดังแสดงในรูปที่ 4.9
- 3) ผนังด้านหน้าภายนอกอาคาร 17 มีการกะเทาะของรอยต่อบริเวณส่วนของผนังและเสา ดังแสดงในรูปที่ 4.10

รูปที่ 4.8 ปัญหาเกิดรอยสนิมที่ผนังด้านนอกอาคาร (อาคาร 44)

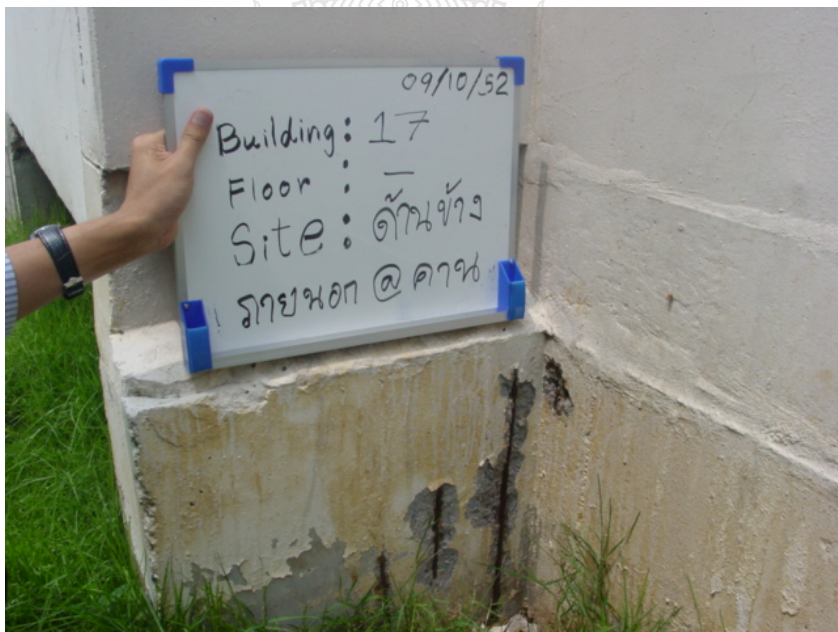
รูปที่ 4.9 มีการกะเทาะของผิวคอนกรีตที่คานคอดิน (อาคาร 17)

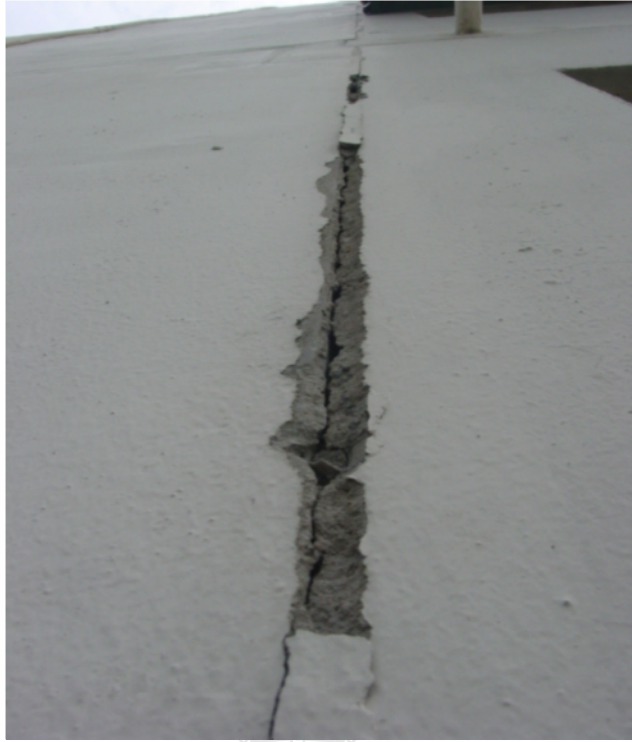
รูปที่ 4.10 ปัญหารอยต่อของผนังและเสา ด้านหน้าภายนอกอาคาร 17 มีการกะเทาะ

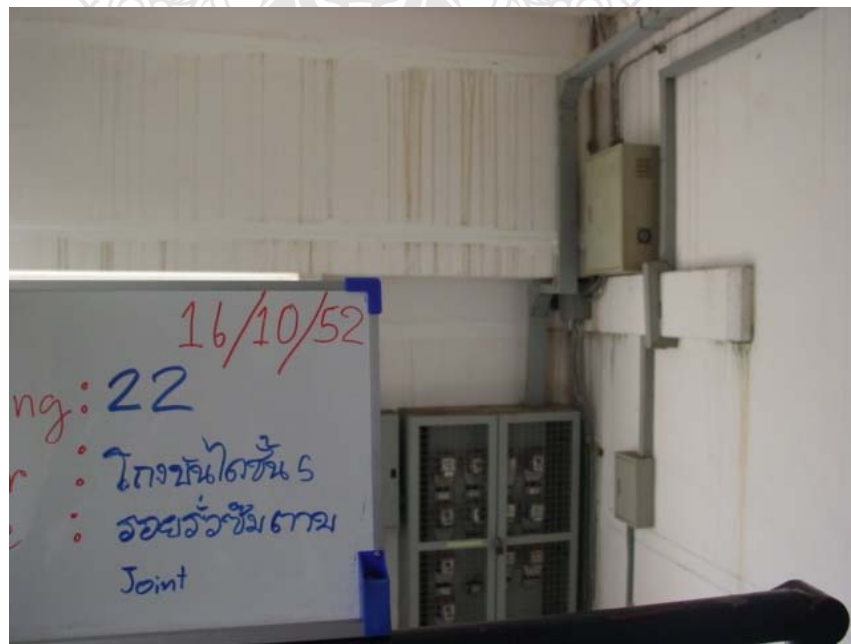
2) ปัญหาการร้าวผนังบริเวณ โถงบันไดชั้น 5 ลงชั้น 4 มีรอยร้าวเห็นคราบน้ำ ดังแสดงในรูปที่ 4.18

รูปที่ 4.18 ปัญหาการร้าวซึมรอยต่อผนังบริเวณ โถงบันไดชั้น 5 ลงชั้น 4 (อาคาร 22)

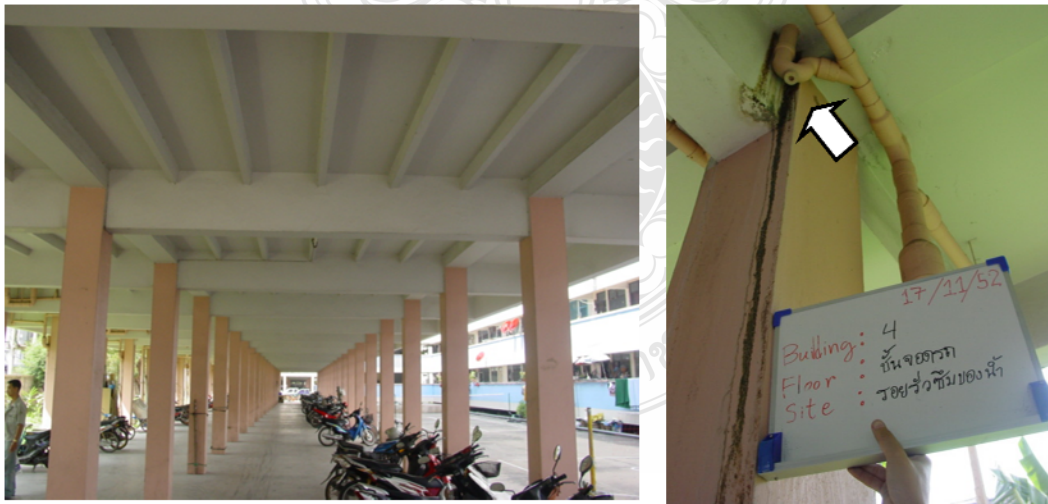
รูปที่ 4.29 ปัญหาน้ำรั่วซึมทางเดินท่อใต้อาคาร (อาคาร 4)

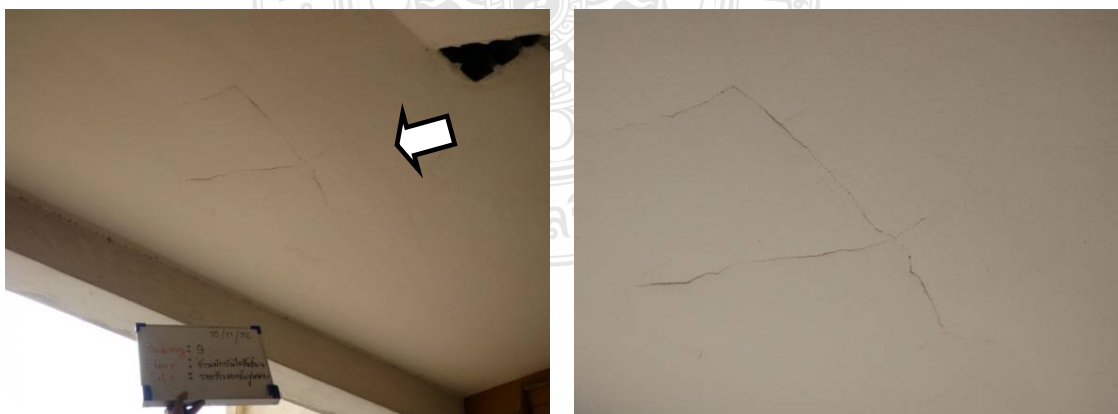
3) อาคาร 9 เกิดปัญหารอยร้าวชั้นปูนฉาบบริเวณเพดานชานพักบันไดขึ้นชั้น 4 ดังแสดงในรูปที่ 4.35

รูปที่ 4.35 ปัญหารอยร้าวชั้นปูนฉาบบริเวณเพดานชานพักบันไดขึ้นชั้น 4 (อาคาร 9)

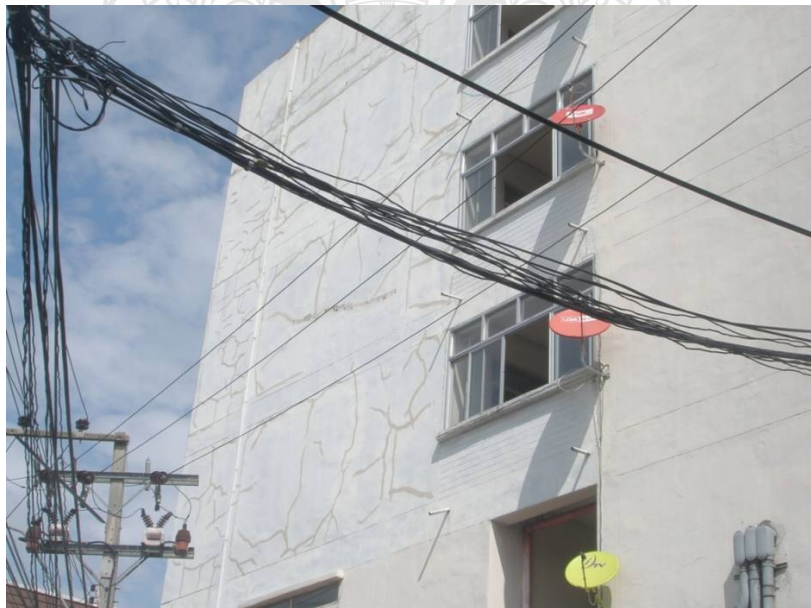
3) อาคารที่ 14 เกิดปัญหาผนังด้านนอกเกิดรอยแตกถายางของชั้นปูนฉาบ ดังแสดงในรูปที่ 4.39

รูปที่ 4.39 ปัญหาผนังด้านนอกเกิดรอยแตกถายางของชั้นปูนฉาบ (อาคาร 14)

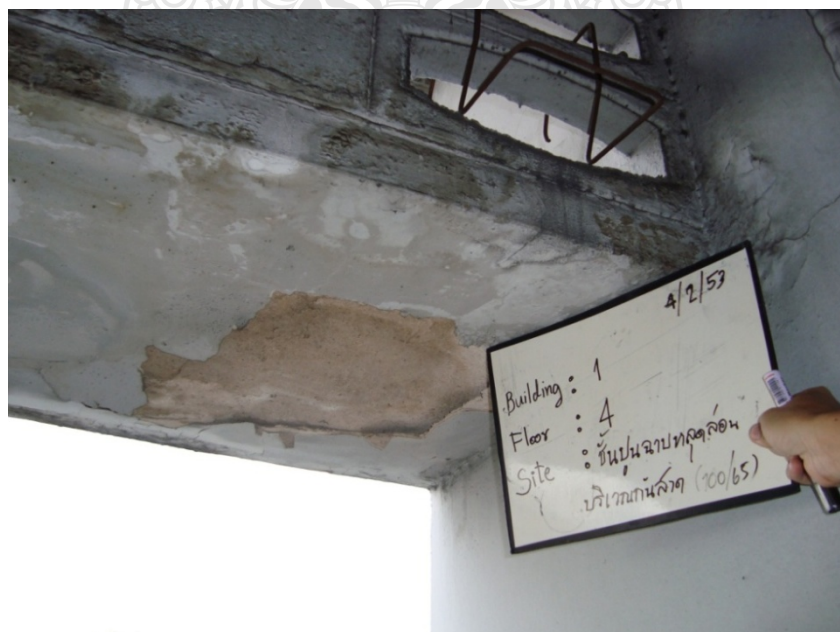
3) อาคาร 1 ชั้น 4 หน้าห้อง 100/65 เกิดปัญหาชั้นปูนฉาบหลุดร่อนบริเวณกันสาด ดังแสดงในรูปที่ 4.42

รูปที่ 4.42 ปัญหาชั้นปูนฉาบหลุดร่อนบริเวณกันสาด (อาคาร 1 หน้าห้อง 100/65)

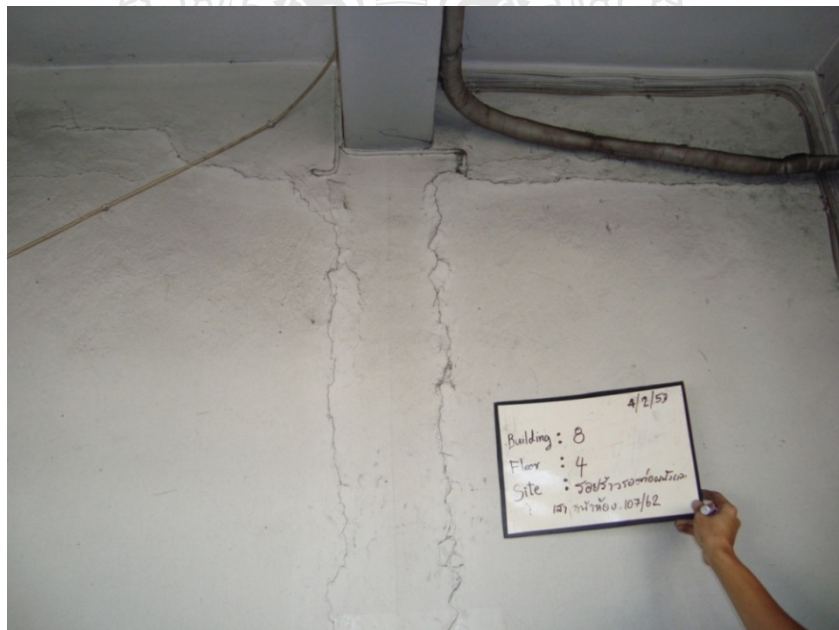
รูปที่ 4.44 ปัญหาผนังปูนฉาบเกิดรอยร้าว (อาคาร 8 ชั้น 4 หน้าห้อง 107/62)

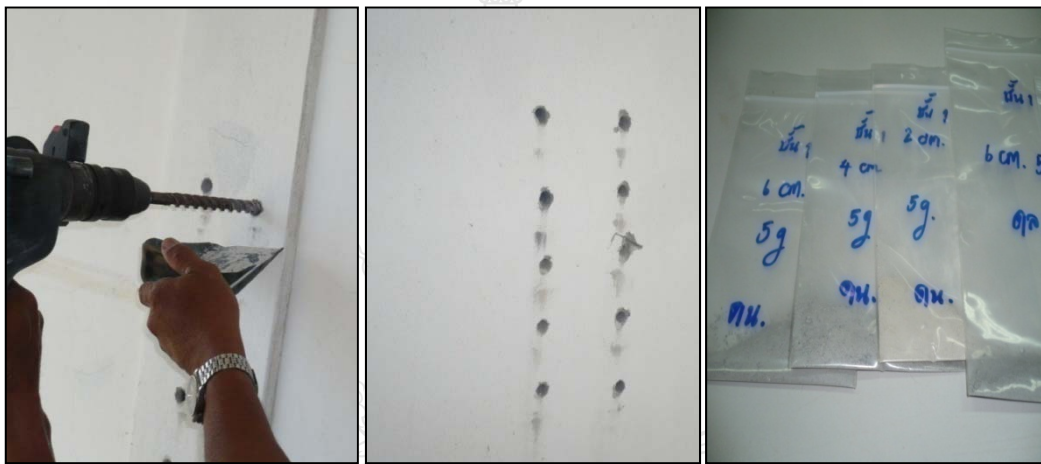
ในการศึกษาวิจัยครั้งนี้ทำการเจาะเก็บตัวอย่างคอนกรีตดังแสดงในรูปที่ ก1 เพื่อทดสอบปริมาณการแทรกซึมคลอไรด์ของอาคารสูง 19 ชั้นของโครงการเคหะพิทยา 2 ชลบุรี กำหนดระดับความสูงที่เจาะเก็บตัวอย่างทั้งหมด 5 ระดับ คือ ระดับความสูงชั้นที่ 1 (ที่ระดับความสูง 1-2 ม.จากระดับพื้นดิน) ระดับความสูงชั้นที่ 5 (ที่ระดับความสูง 14-16 ม.จากระดับพื้นดิน) ระดับความสูงชั้นที่ 10 (ที่ระดับความสูง 29-31ม.จากระดับพื้นดิน) ระดับความสูงชั้นที่ 15 (ที่ระดับความสูง 44-46 ม.จากระดับพื้นดิน) และระดับความสูงชั้นที่ 19 (ที่ระดับความสูง 56-58 ม.จากระดับพื้นดิน) จากนั้นนำตัวอย่างคอนกรีตไปวัดปริมาณคลอไรด์ด้วยวิธีการไตเตรชันด้วยเครื่องมือที่แสดงในรูปที่ ก2

รูปที่ ก1 เจาะเก็บผงคอนกรีตทดสอบการแทรกซึมคลอไรด์

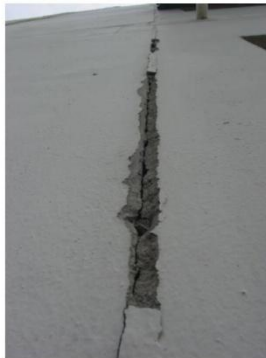
รูปที่ RNG 17/1 - 01 : ปัญหารอยต่อของผนังและเสา ด้านหน้าภายนอก อาคาร 17 มีการกะเทาะ

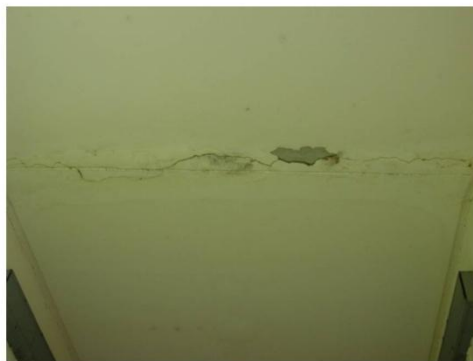
รูปที่ RNG 17/1 - 02 : ปัญหารอยต่อระหว่างเพดานชั้น 2 และผนังห้อง เกิดรอยร้าวและมีน้ำรั่วซึม อาคาร 17

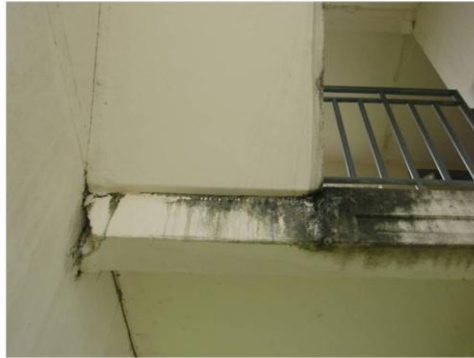
รูปที่ RNG 17/1 - 03 : ปัญหารอยต่อบริเวณบันไดหนีไฟมีรอยร้าว
อาคาร 17

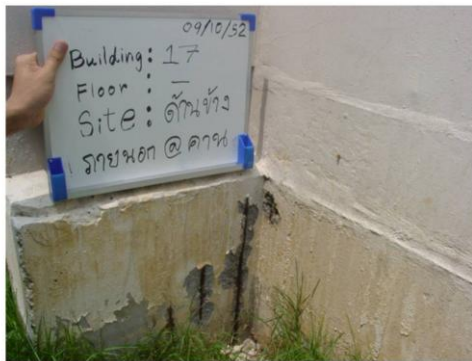
รูปที่ RNG 17/1 - 04 : มีการกะเทาะของผิวคอนกรีตที่คานคอดิน
(อาคาร 17)

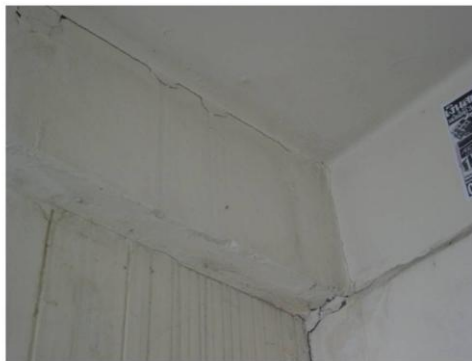
รูปที่ RNG 17/2 - 01 : ปัญหาการรั่วซึมรอยต่อบริเวณผนังบริเวณโถงบันได
ชั้น 2 ลงชั้น 1 (อาคาร 38)

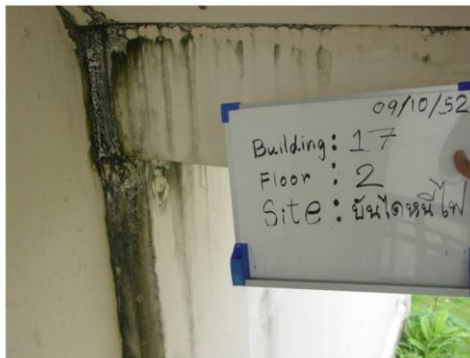
รูปที่ RNG 17/2 - 02 : ปัญหารอยต่อบริเวณบันไดหนีไฟมีรอยรั่ว
อาคาร 17

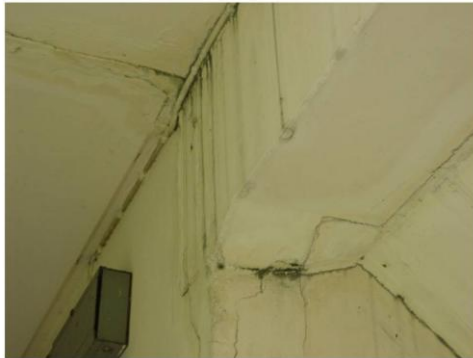
รูปที่ RNG 17/2 - 02a : ปัญหารอยต่อบริเวณบันไดหนีไฟมีรอยร้าว อาคาร 17

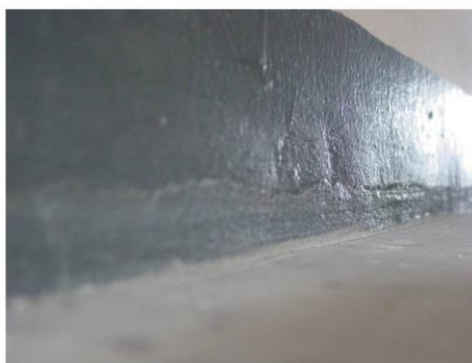
รูปที่ RNG 17/4 - 01 : ปัญหาผนังมีรอยร้าว อาคาร 17

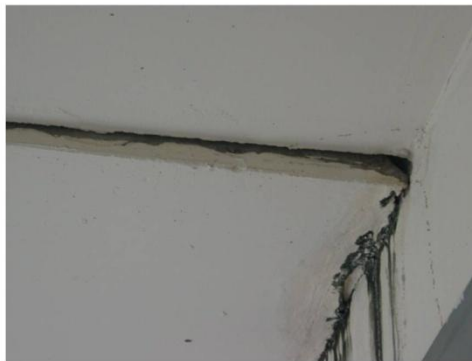
รูปที่ RNG 17/5 - 01 : ปัญหารอยต่อบริเวณเพดานโถงบันไดชั้นตาดฟ้าลง
ชั้น 5มีการทรุดตัว เกิดรอยร้าว(อาคาร 17)

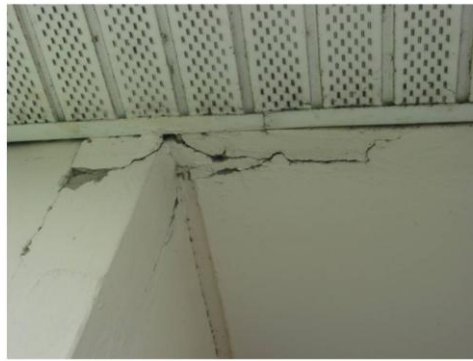
รูปที่ RNG 17/5 - 02 : ปัญหาช่วงรอยต่อบริเวณบนเพดานเกิดรอยร้าว
(อาคาร 17)

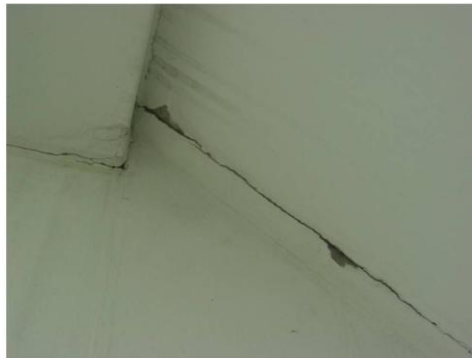
รูปที่ RNG 38/3 - 02a : ปัญหารอยต่อบริเวณบันไดหนีไฟมีรอยร้าว
อาคาร 38

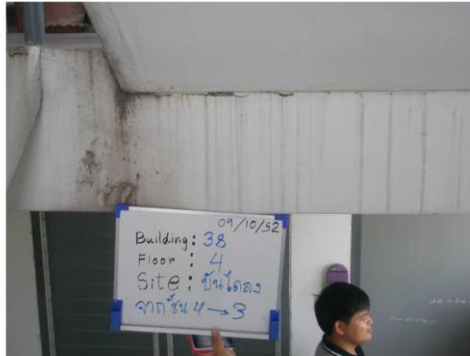
**รูปที่ RNG 38/4 - 01 : ปัญหาการรื้อซึมรอยต่อบริเวณชายพนักบันไดชั้น 4ลง
ชั้น 3 (อาคาร 38)**

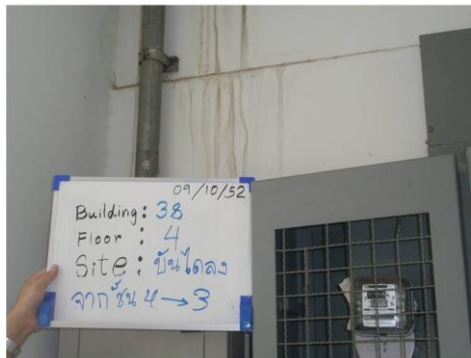
**รูปที่ RNG 38/4 - 02 : ปัญหาการรื้อซึมรอยต่อบริเวณผนังบริเวณโถงบันได
ชั้น 4ลงชั้น 3 (อาคาร 38)**

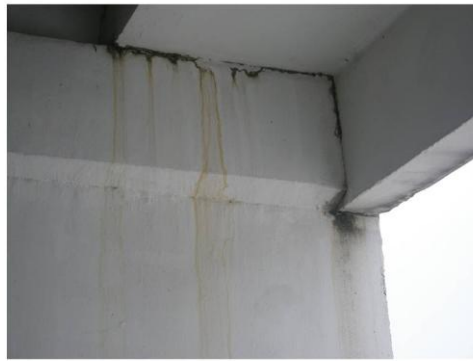
**รูปที่ RNG 38/5 - 01 : ปัญหาการรั่วซึมรอยต่อบริเวณผนังบริเวณโถงบันได
ชั้น 5 ลงชั้น 4 (อาคาร 38)**

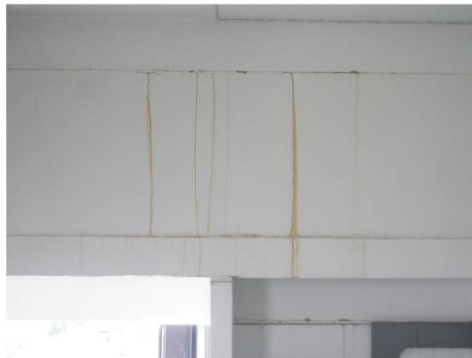
**รูปที่ RNG 38/5 - 02 : ปัญหาการรั่วซึมรอยต่อบริเวณผนังบริเวณโถงบันได
ชั้น 5 ลงชั้น 4 (อาคาร 38)**

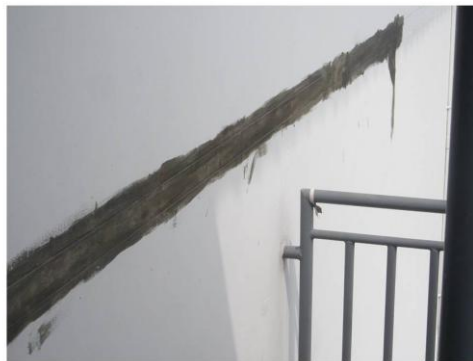
รูปที่ RNG 38/5 - 04 : ปัญหารอยต่อบริเวณกำแพงภายนอกอาคารชั้น 5 ลง
ชั้น 4 บริเวณบันไดหนีไฟเกิดรอยร้าว (อาคาร 38)

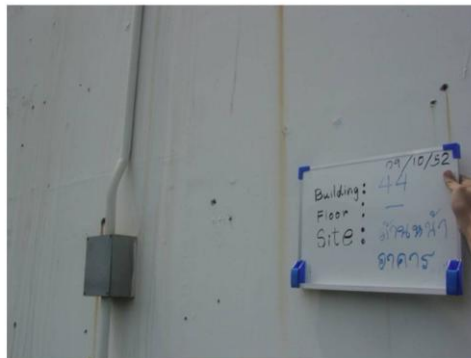
รูปที่ RNG 44/1-5 - 01 : ปัญหาเกิดรอยสนิมที่ผนังด้านนอกอาคาร (อาคาร 44)

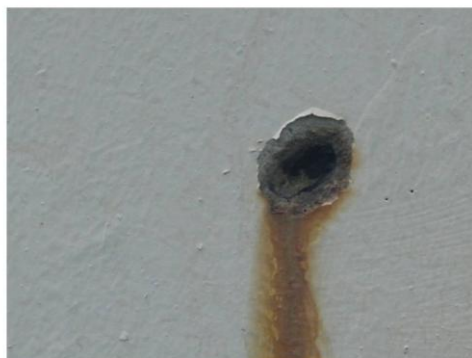
รูปที่ RNG 44/1-5 - 01a : ปัญหาเกิดรอยสนิมที่ผนังด้านนอกอาคาร (อาคาร 44)

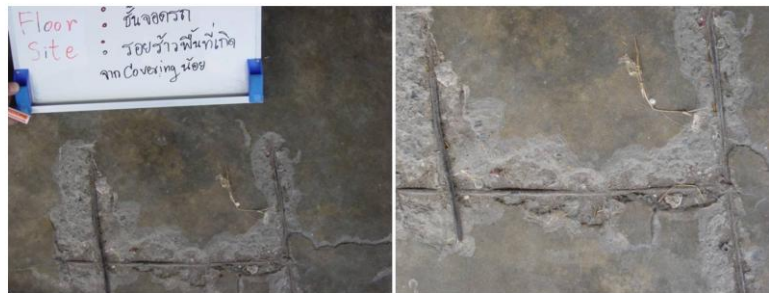
รูปที่ NRN 2/1-01 : ปัญหาพื้นเกิดรอยร้าว (อาคาร 2)

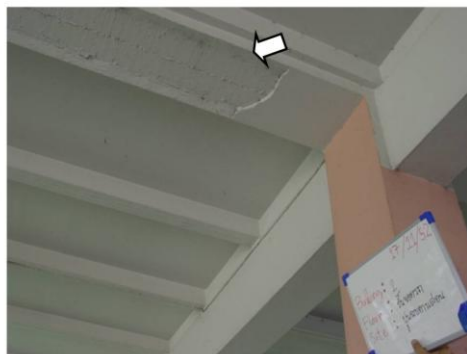
รูปที่ NRN 2/1-02 : ปัญหาปูนฉาบล่อนบริเวณคานชั้นจตุรภุม (อาคาร 2)

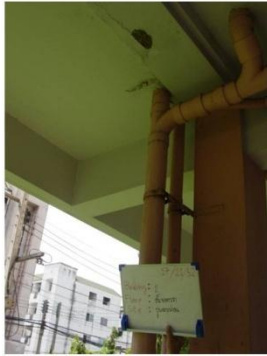
รูปที่ NRN 2/1-03 : ปัญหาปูนฉาบล่อนบริเวณคานชั้นจอดรถ (อาคาร 2)

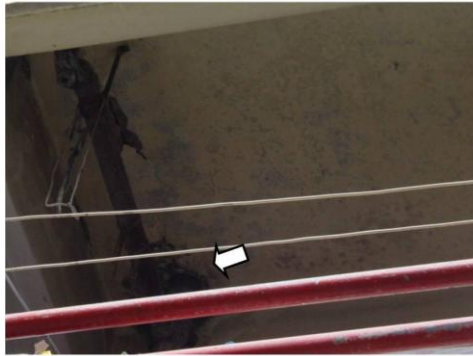
รูปที่ NRN 2/1-01 : ปัญหาหัวรั้วซึมทางเดินที่บริเวณชานพักหลังห้องครัว (อาคาร 2)

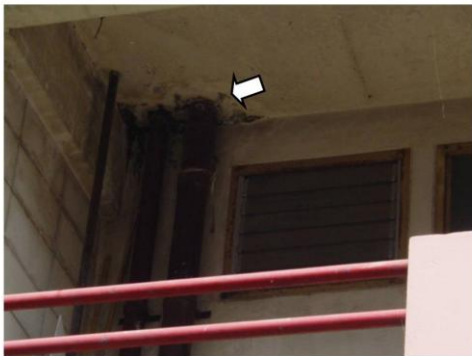
รูปที่ NRN 2/1-02 : ปัญหาหัวรั้วซึมทางเดินที่บริเวณชานพักหลังห้องครัว (อาคาร 2)

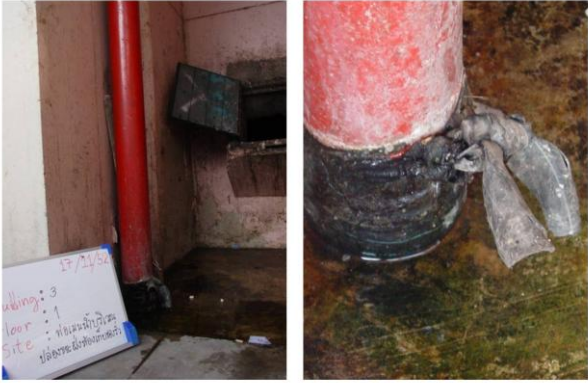
รูปที่ NRN 3/1-01 : ปัญหาที่อเมหน้าบริเวณปล่องขยะฝั่งห้องเก็บของมีรอยรั่วซึม (อาคาร 3 ชั้น 1)

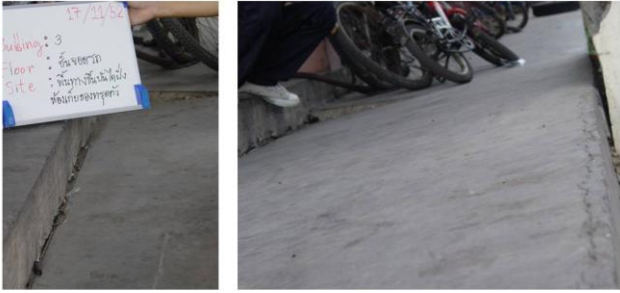
รูปที่ NRN 3/1-02 : ปัญหาพื้นทางเดินชั้นบนได้ฝั่งห้องเก็บของทรุดตัว (อาคาร 3 ชั้นจอดรอก)

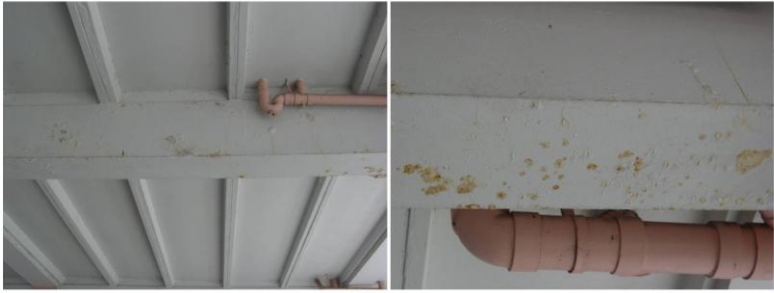
รูปที่ NRN 3/1-03: ปัญหาฝ้ารื้อซึม (อาคาร 3)

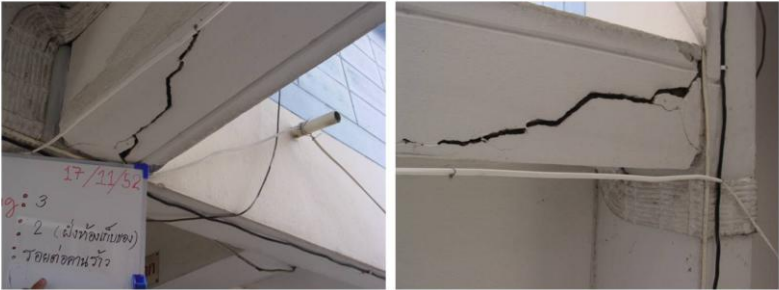
รูปที่ NRN 3/2-01 : ปัญหาคานเกิดรอยแตกร้าว (อาคาร 3 ชั้น 2)

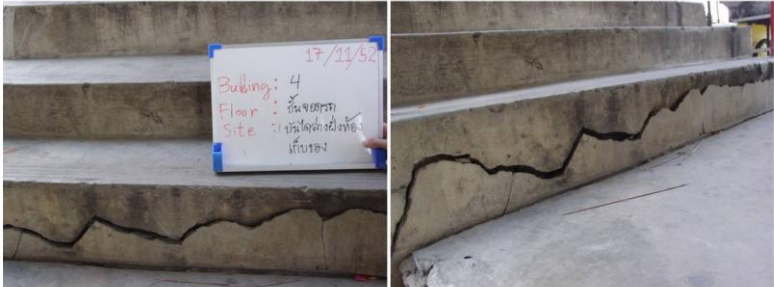
รูปที่ NRN 4/1-01 : ปัญหารอยร้าวการทรุดตัวของทางเดินบันได (อาคาร 4)

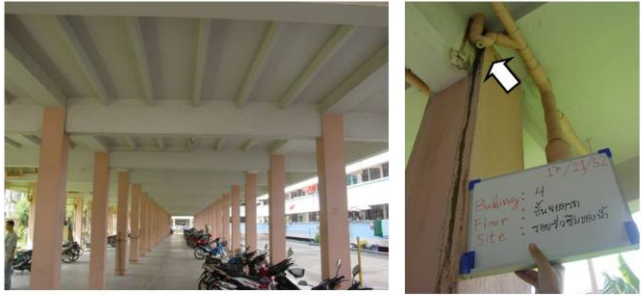
รูปที่ NRN 4/1-02 : ปัญหาน้ำรั่วซึมทางเดินท่อใต้อาคาร (อาคาร 4)

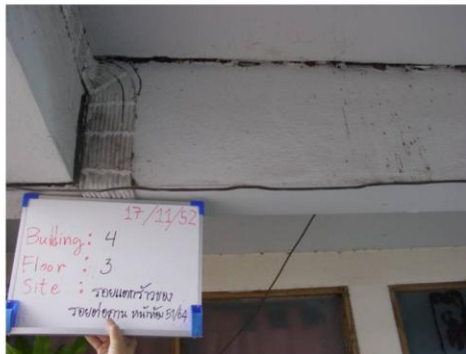
รูปที่ NRN 4/3-03 : ปัญหาการแตกร้าวและการหลุดล่อนของชั้นปูนฉาบบริเวณส่วนต่อคาน (อาคาร 4 หน้าห้อง 51/64)

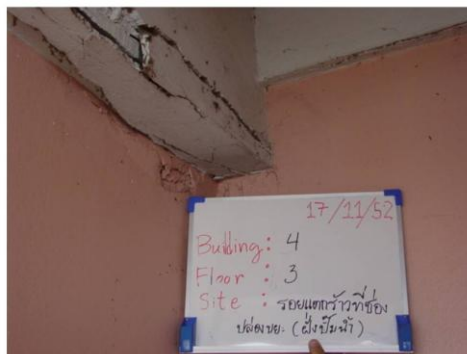
รูปที่ NRN 4/3-04 : ปัญหาการแตกร้าวและการหลุดล่อนของชั้นปูนฉาบช่องปล่องขยะ (อาคาร 4 ชั้น 3)

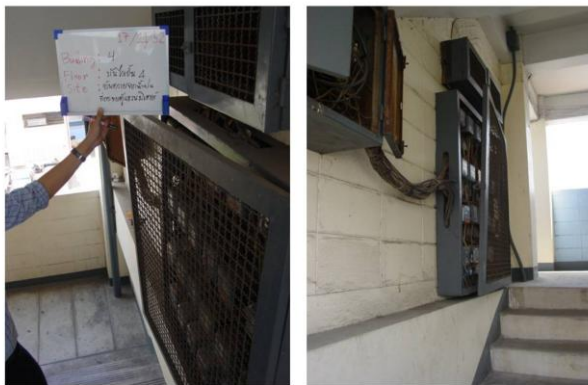
รูปที่ NRN 4/4-02 : ปัญหาอันตรายจากน้ำฝนที่มากกระทบตู้มิเตอร์ไฟฟ้า (อาคาร 4)

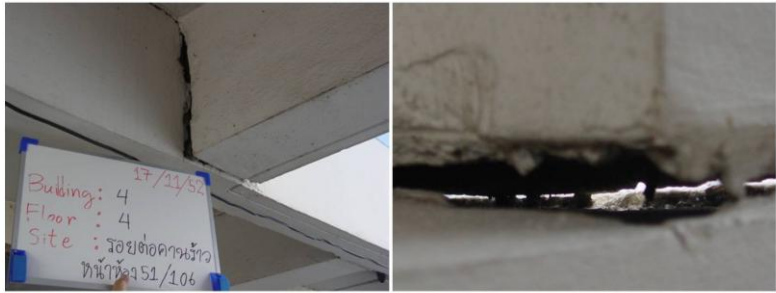
รูปที่ NRN 4/4-03 : ปัญหาการแตกร้าวและการหลุดล่อนของชั้นปูนฉาบบริเวณส่วนต่อคาน (อาคาร 4 หน้าห้อง 51/106)

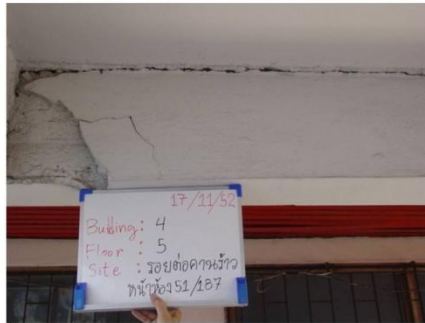
รูปที่ NRN 4/5-01 : ปัญหาการแตกร้าวและการหลุดล่อนของชั้นปูนฉาบ บริเวณส่วนต่อคาน (อาคาร 4 หน้าห้อง 51/187)
