การเปรียบเทียบอัตราการกัดกร่อนของรอยต่อเกยระหว่างอะลูมิเนียมและเหล็กกล้า  
ในแหล่งน้ำทะเลไทย

CORROSION RATE COMPARISON OF ALUMINUM AND STEEL LAP JOINT  
IN THAI MARINE ENVIRONMENT

วิทยานิพนธ์นี้เป็นส่วนหนึ่งของการศึกษาตามหลักสูตรปริญญาวิศวกรรมศาสตรมหาบัณฑิต

มหาวิทยาลัยเทคโนโลยีราชมงคลธัญบุรี

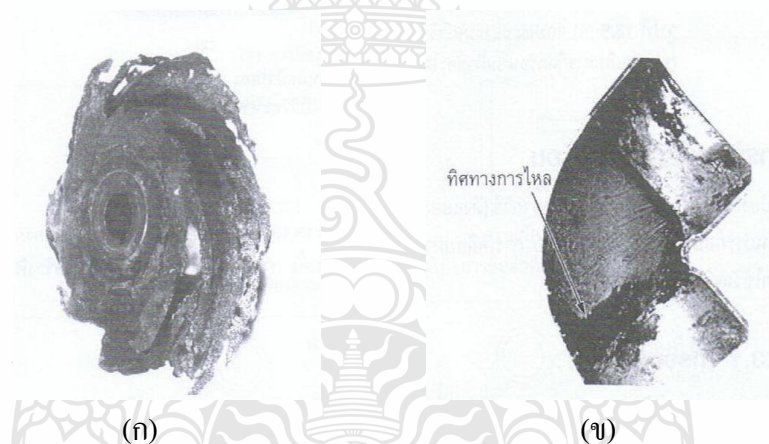
รูปที่ 2.5 การกัดกร่อนแบบเซาะลึก (ก) เกิดขึ้นกับใบพัดปั๊มแรงดัน (ข) เกิดขึ้นกับข้อต่อโครง [5]

เป็นการกัดกร่อนของโลหะเนื่องจากการเคลื่อนที่ของสารละลายกัดกร่อนผ่านผิวโลหะอย่างรวดเร็ว ทำให้มีการกัดเซาะร่วมด้วย ทำให้ร่องรอยของการกัดกร่อนมีลักษณะเป็นคลื่น เป็นร่อง หรือเป็นแอ่ง อาจกล่าวอย่างสรุปได้ว่า การกัดกร่อนแบบนี้เกิดเนื่องจากการไหล และเป็นผลรวมของการทำลายทางเคมีและการขัดสีทางกลแสดงดังรูปที่ 2.5

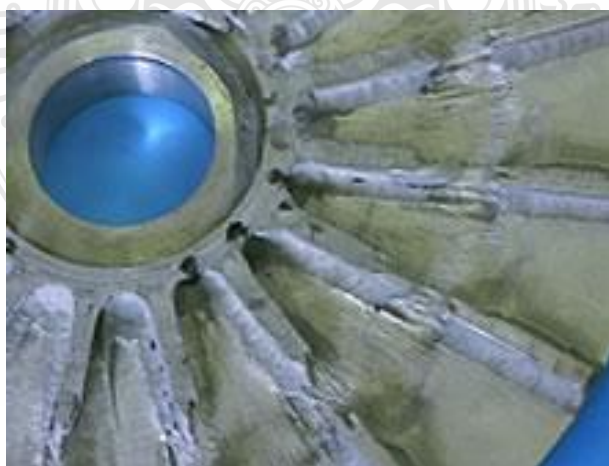
การเกิดและการแตกของฟองก๊าซแล้วชำรุดแล้วอาจเป็นผลจากการเปลี่ยนแปลงความดันในบางบริเวณซึ่งลดต่ำกว่าหรือ เพิ่มสูงกว่าความดันไอของของเหลว การสับต่ออย่างรวดเร็วของการเกิดและการแตกของฟองอากาศนี้ทำให้เกิดการสั่นที่ทรงพลังซึ่งสามารถทำลายผิวโลหะหรือวัสดุได้เป็นจุดๆ ถ้ามีผิวออกไซด์บางบนโลหะเคลื่อนการสั่นก็จะไปถูเอาฟิล์มป้องกัน (Protective film) ออก ทำให้โลหะเปลือยและว่องไวต่อการกัดกร่อน โดยโลหะเปลือยจะสัมผัสกับอิเล็กโตรไลต์ในบางจุด พื้นผิวตรงนั้นอาจปรากฏให้เห็นลักษณะรูพรุนๆ คล้ายฟองน้ำ ลักษณะการเสียหายจะคล้ายกับการกัดกร่อนแบบรูเข็ม (Pitting corrosion) แสดงดังรูปที่ 2.11 [6]

รูปที่ 2.11 การกัดกร่อนแบบรูพรุน [8]

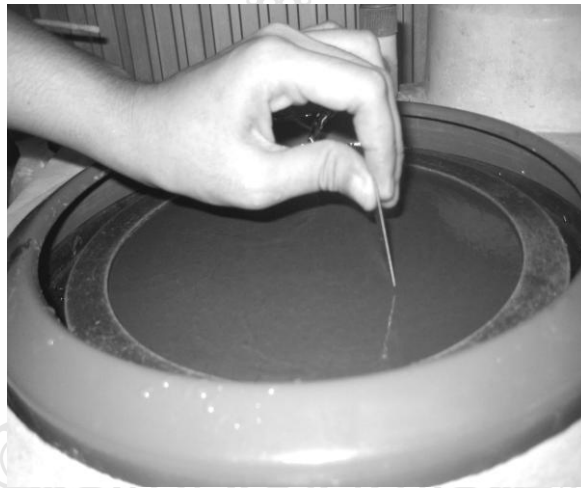
รูปที่ 3.3 ขัดผิวของชิ้นงานทดสอบ

ก) นำเหล็กและอะลูมิเนียมไปทำการขัดขอบชิ้นงานที่เกิดรอยเย็นจากการตัด และทำการขัดที่ผิวทั้งหมดด้วยกระดาษทรายเบอร์ 600 เพื่อกำจัดออกไซด์ที่ผิวของชิ้นงานและคราบสกปรกแสดงดังรูปที่ 3.3

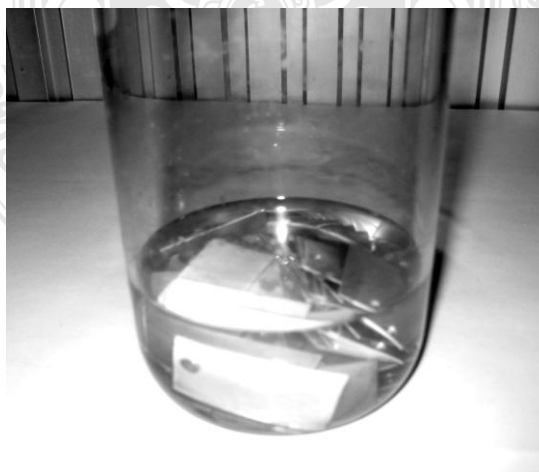
รูปที่ 3.4 ล้างชิ้นงานด้วยอะซิโตน

ข) ทำความสะอาดชิ้นงานอีกครั้งด้วยอะซิโตนเพื่อล้างคราบสกปรกที่เกิดจากการขัดแล้วนำไปเป่าด้วยเครื่องเป่าลมร้อน เพื่อให้ชิ้นงานแห้งสนิทก่อนนำไปชั่งน้ำหนักเพื่อหาค่าของวัสดุทั้งสองชนิดก่อนนำไปทำการจุ่มแช่ในน้ำทดสอบ ดังรูปที่ 3.4 3.5 และ 3.6 ตามลำดับ

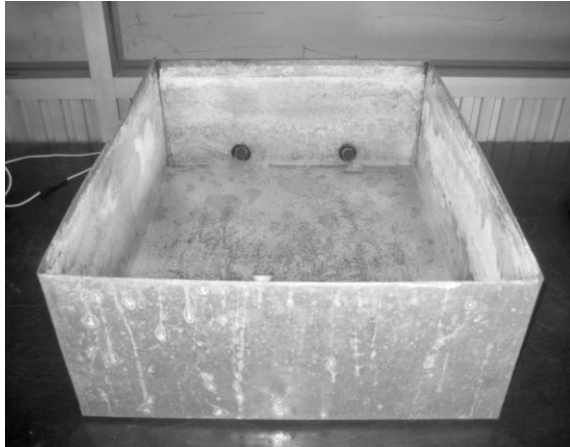
รูปที่ 3.11 อ่างให้ความร้อนที่เจาะรูเรียบร้อยแล้ว

- ทำการพับขึ้นรูปสังกะสีที่ได้เตรียมไว้ จะได้อ่างสังกะสีขนาดกว้าง 60 ซม. ยาว 75 ซม. สูง 20 ซม. แล้วทำการเชื่อมจุดที่บริเวณมุมทั้งสี่ด้านของขอบอ่าง จากนั้นนำไปบัดกรีที่ขอบด้านในเพื่อป้องกันการรั่วซึมของน้ำภายในอ่าง และเจาะรูที่ผนังด้านละ 2 รู ขนาดเส้นผ่านศูนย์กลาง 14 มม. ระยะห่างระหว่างรูในขนาดที่เหมาะสม ดังรูปที่ 3.11

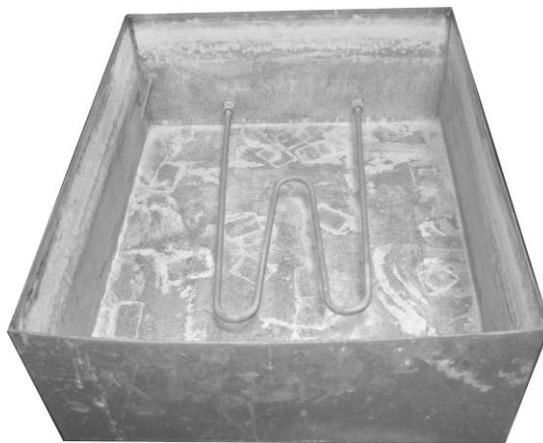
รูปที่ 3.12 อ่างให้ความร้อนที่ทำการติดขดลวด (Heater) แล้ว

- ใช้ขดลวดให้ความร้อน (Heater) บริเวณรูที่เจาะเพื่อเตรียมต่อเข้ากับตู้ควบคุมอุณหภูมิ แสดงดังรูปที่ 3.12

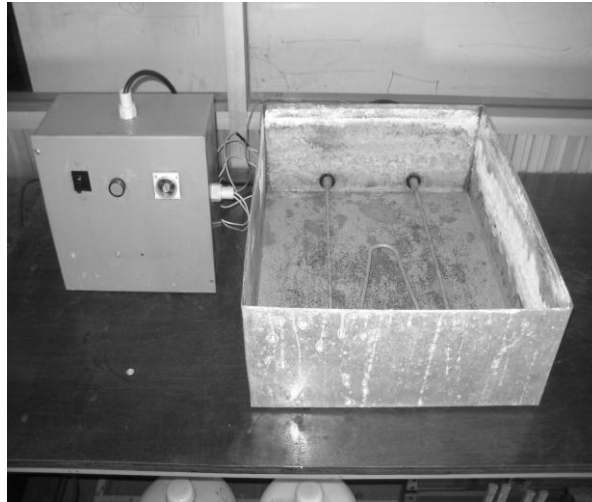
รูปที่ 3.13 ชุดควบคุมอุณหภูมิในการทดสอบการกัดกร่อน

- ตู้ควบคุมอุณหภูมิ
  - ใช้ตู้โลหะมาตรฐานขนาด  $20 \times 25 \times 15$  ซม.
  - ติดตั้งเครื่องตัดอุณหภูมิ (Thermostart)
  - ติดตั้งเครื่องวัดอุณหภูมิ (Thermostart)
  - ติดตั้งโซลิตสตอร์รี่เสย์
  - ติดตั้งหลอดไฟแสดงสถานการณ์ทำงานของอุปกรณ์ต่างๆ

ทำการต่อตู้ควบคุมอุณหภูมิ เข้ากับอ่างให้ความร้อนที่ได้เตรียมไว้เพื่อใช้ควบคุมการทำงานของขดลวดให้ความร้อน (Heater) ซึ่งมีการต่อวงจรไฟฟ้าภายในตู้ควบคุมและการต่อเข้ากับอ่างให้ความร้อน อธิบายดังรูปที่ 3.13

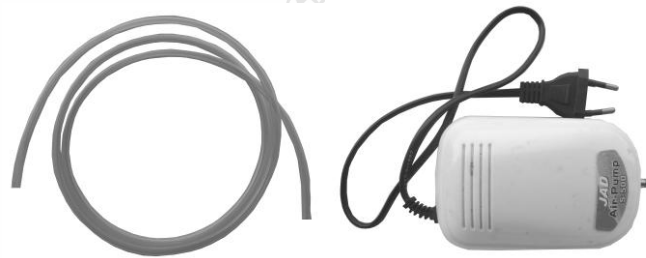
รูปที่ 3.18 เครื่องปั๊มลมขนาดเล็กกับท่ออากาศเข้า

- ตัดสายยางยาว 50 ซม. จำนวน 6 เส้น เพื่อนำไปรวมกับเครื่องปั๊มลมขนาดเล็กที่มีขนาดความดันเท่ากับ 0.012 MPa กับท่ออากาศเข้า ดังรูปที่ 3.18

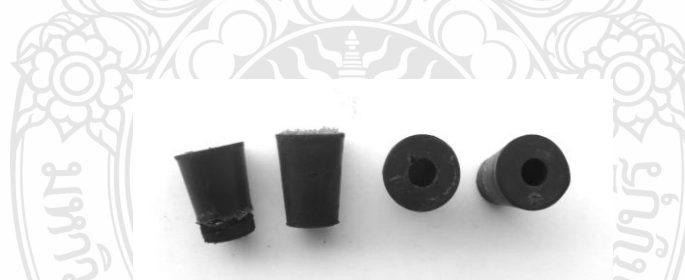
รูปที่ 3.19 จุกยาง

- จุกยาง ใช้สวมอัดเข้ากับรูที่ฝาปิดที่ทำการเจาะเรียบร้อยแล้วจำนวน 5 รู ดัง

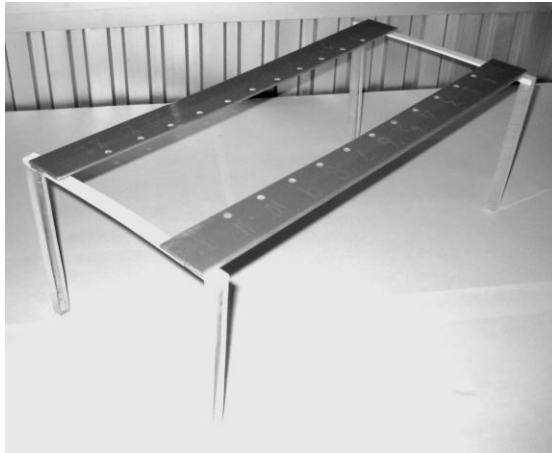
รูปที่ 3.22 อุปกรณ์สำหรับแขวนชิ้นงานทดสอบ

- อุปกรณ์สำหรับแขวนวัสดุทดสอบ โดยทำการตัดแผ่นอะคริลิก [22] ขนาด กว้าง 5 ซม. ยาว 38 ซม.หนา 3 มม. จำนวน 4 ชิ้น แล้วนำมาทำการเจาะรูขนาดเส้นผ่านศูนย์กลาง 3 มม. จำนวน 22 รู และทำขาตั้งขนาดกว้าง 1.5 ซม. ยาว 1.5 ซม. สูง 10 ซม. ดังรูปที่ 3.22
- ที่แขวนชิ้นงาน ทำจากพลาสติกชนิด PVC [23] มีลักษณะเป็นรูปตัวเอส หรือ สามารถแขวนชิ้นงานทดสอบได้สะดวกต่อการสวมใส่ชิ้นงานและแขวนชิ้นงาน ดังรูปที่ 3.23

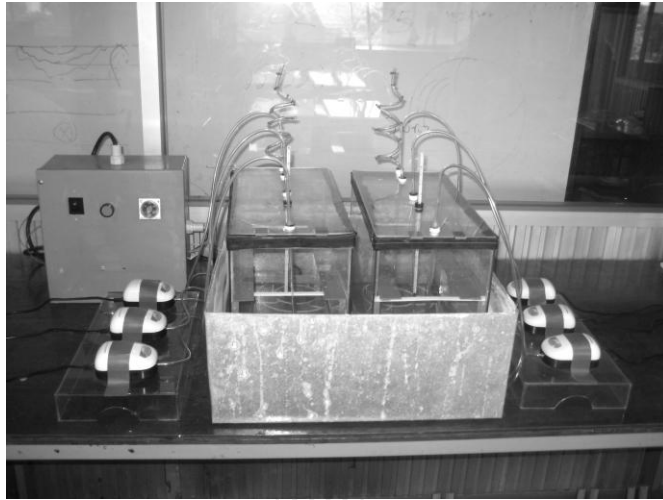
รูปที่ 3.24 ชุดทดสอบการกัดกร่อน

- ติดตั้งอุปกรณ์ทั้งหมดเข้ากับอ่างให้ความร้อน จะได้ชุดทดสอบอัตราการกัดกร่อนดังรูปที่ 2.24

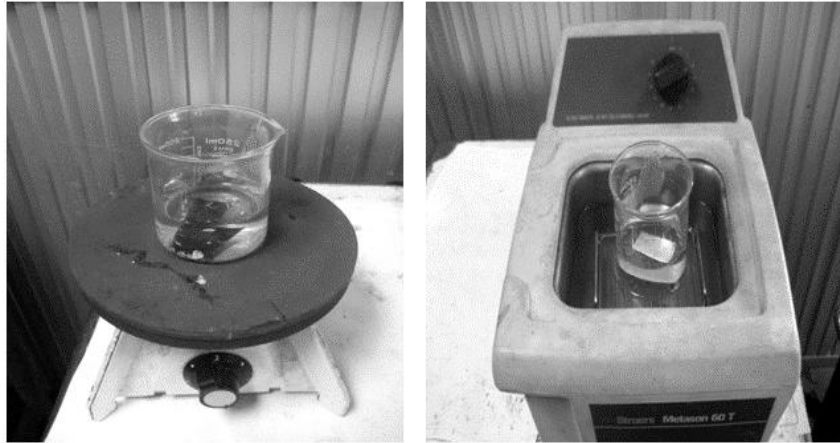
จ) เหล็กกล้าคาร์บอน จะทำการกำจัดออกไซด์ด้วยสารละลาย โซเดียมไฮดรอกไซด์ กับสังกะสีที่มีขนาดเล็ก ส่วนอะลูมิเนียมถูกกำจัดออกไซด์ด้วยกรดไนตริกจนออกไซด์ที่ผิววัสดุทดสอบหมดเป็นไปตามมาตรฐาน ASTM G1-90 [21] แสดงดังรูปที่ 3.28 (ก) และ (ข) ตามลำดับ

(ก) การล้างออกไซด์ของเหล็ก (ข) การล้างออกไซด์ของอะลูมิเนียม

รูปที่ 3.28 การกำจัดออกไซด์ของวัสดุทดสอบ

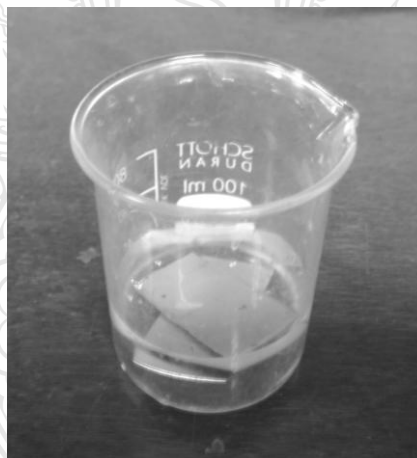
รูปที่ 3.29 ทำความสะอาดด้วยอะซิโตนหลังกำจัดออกไซด์

ฉ) นำชิ้นงานทดสอบที่ทำกรกำจัดออกไซด์เรียบร้อยแล้วไปทำความสะอาดด้วยอะซิโตนอีกครั้งหนึ่งแสดงดังรูปที่ 3.29 เพื่อกำจัดเศษออกไซด์ที่ติดบนชิ้นงานทดสอบขณะล้างให้หมดไป แล้วนำไปเป่าให้แห้งก่อนนำไปชั่งน้ำหนักหลังการทดสอบ

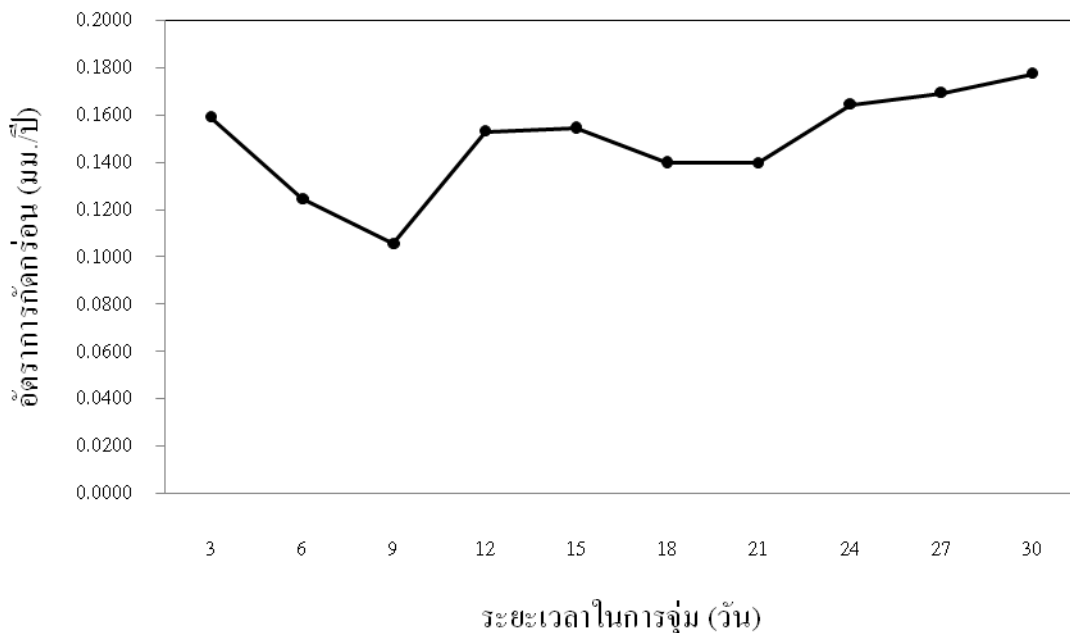
รูปที่ 4.17 ความสัมพันธ์ระหว่างระยะเวลาในการทดสอบและอัตราการกัดกร่อนในน้ำทะเลฝั่งอุตสาหกรรมแหลมฉบังของแผ่นเหล็กกล้าคาร์บอน AISI 1015

อัตราการกัดกร่อนของเหล็กจากการทดสอบที่ระยะเวลาต่างๆ ดังรูปที่ 4.17 พบว่าเกิดการกัดกร่อนมากในช่วงวันที่ 3 และลดลงอย่างต่อเนื่องมีค่าน้อยสุดในวันที่ 9 เนื่องจากช่วงแรกเกิดการกัดกร่อนมากและลดลงเรื่อยๆ อย่างต่อเนื่อง เกิดจากเหล็กเกิดปฏิกิริยาในน้ำทะเลอย่างรวดเร็วจึงทำให้เกิดการสูญเสียน้ำหนักในปริมาณที่มากและลดลงตามระยะทดสอบ ส่วนในช่วงที่สอง จากนั้นเกิดการกัดกร่อนเพิ่มขึ้นและคงที่ในวันที่ 12 และวันที่ 15 เป็นเช่นนี้สลับกันตามช่วงระยะเวลาต่างๆ ในวันที่ 24 ถึง วันที่ 30 เกิดการกัดกร่อนเพิ่มมากขึ้นอย่างต่อเนื่องเกิดการกัดกร่อนคงที่ เนื่องจากเหล็กเกิดการสูญเสียน้ำหนักที่ลดลงและเพิ่มขึ้นเล็กน้อยจึงทำให้เกิดการกัดกร่อนในลักษณะแนวโน้มนิ่งขึ้นลงอย่างไม่คงที่ ซึ่งมีค่าอัตราการกัดกร่อนในวันที่ 30 เท่ากับ 0.1775 มม./ปี เมื่อเทียบกับค่าอัตราการกัดกร่อนในวันที่ 30 ของอะลูมิเนียม ดังรูปที่ 4.18 มีค่าเท่ากับ 0.4777 มม./ปี ซึ่งมีค่าที่แตกต่างกันมาก เนื่องจากพฤติกรรมของการกัดกร่อนของเหล็กและอะลูมิเนียมมีลักษณะที่ไม่เหมือนกัน พบว่าในช่วงวันที่ 3 อะลูมิเนียมเกิดการกัดกร่อนในปริมาณที่มากและลดลงเรื่อยๆ จนถึงวันที่ 9 ซึ่งมีค่าอัตราการกัดกร่อนต่ำสุด จากนั้นเส้นกราฟมีลักษณะสูงขึ้น คงที่ และลดลงสลับกันอยู่ไม่สม่ำเสมอขึ้นอยู่กับค่าน้ำหนักที่สูญเสียไปจากพฤติกรรมของการกัดกร่อนของเหล็กและอะลูมิเนียมที่เกิดขึ้นในแต่ละช่วงเวลาต่างๆ ในช่วงวันที่ 24 ถึงวันที่ 30 การกัดกร่อนเริ่มชะลอตัวและคงที่เกิดเนื่องจากการแลกเปลี่ยนไอออนภายในรอยต่อระหว่างอะลูมิเนียมกับเหล็กลดลง จึงทำให้อะลูมิเนียมเกิดการสูญเสียน้ำหนักค่อนข้างมาก และทำให้เกิดการกัดกร่อนที่มากตามไปด้วยขึ้นอยู่กับระยะเวลาของการทดสอบ

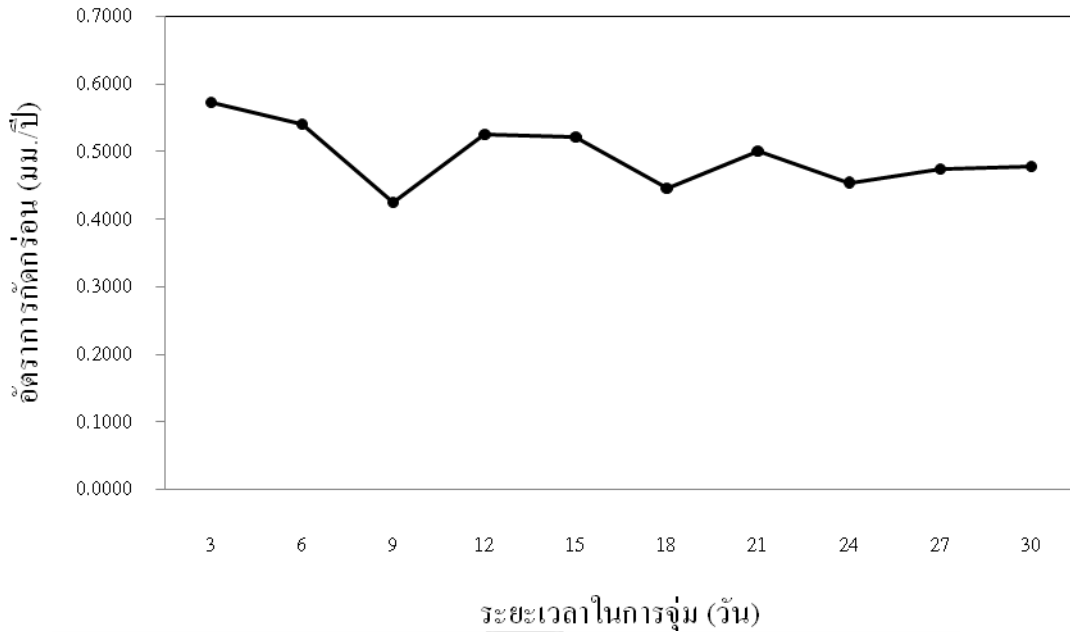
รูปที่ 4.18 ความสัมพันธ์ระหว่างระยะเวลาในการทดสอบและอัตราการดูดซับน้ำในน้ำทะเลฝั่งอุตสาหกรรมแหลมฉบังของแผ่นอะลูมิเนียม AA 1100
