การประเมินความเสียหายและการเสื่อมสภาพของอาคารที่พักอาศัยคอนกรีตเสริมเหล็กใน
เขตชุมชน

**EVALUATION OF DAMAGES AND DETERIORATIONS OF RESIDENTIAL
RC BUILDINGS IN COMMUNITY AREA**

A THESIS SUBMITTED IN PARTIAL FULFILMENT OF THE REQUIREMENTS FOR
THE DEGREE OF MASTER OF ENGINEERING
IN CIVIL ENGINEERING DEPARTMENT OF CIVIL ENGINEERING
FACULTY OF ENGINEERING
RAJAMANGALA UNIVERSITY OF TECHNOLOGY THANYABURI

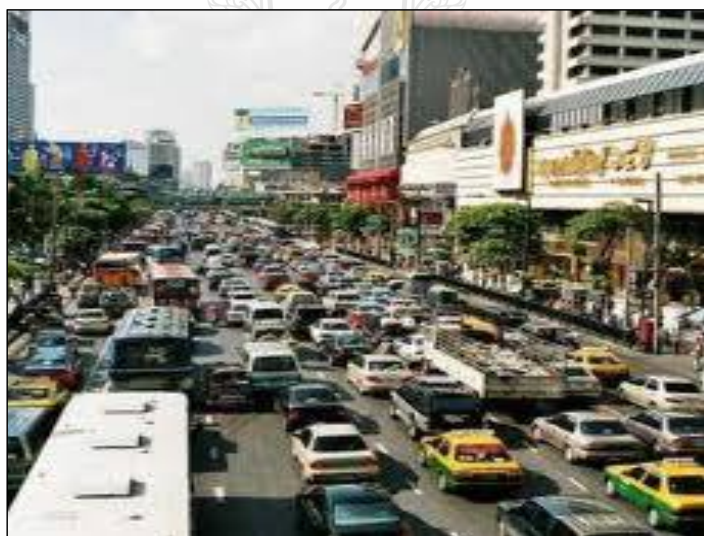
จากรูปที่ 3.9 แสดงให้เห็นสภาพแวดล้อมที่มีการจราจรหนาแน่น ซึ่งโครงการทั้ง 9 โครงการที่แสดงดังตารางที่ 1 มีตำแหน่งที่ตั้งอยู่ในสภาพแวดล้อมดังกล่าว ซึ่งมีความเสี่ยงต่อการเกิดปัญหาคาร์บอนเข้มข้นในอัตราที่สูง

รูปที่ 3.9 สภาพแวดล้อมที่เสี่ยงต่อการเกิดคาร์บอนเข้มข้น

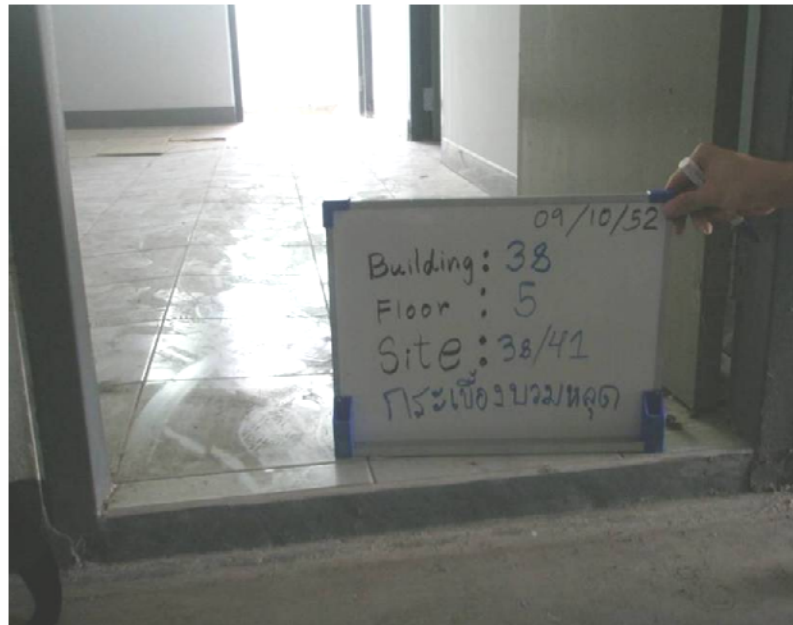
1) อาคารที่ 38 พบว่าภายในห้องเลขที่ 38/41 กระจกเบื้องพื้นล่อนเป็นแนวยาวตลอดจนเกิดการโก่งตัวของแนวขารองแผ่นกระจกเบื้อง ซึ่งปัญหาดังกล่าวเกิดขึ้นภายในห้องนอนเท่านั้น ห้องน้ำและชายระเบียงยังไม่เกิดปัญหาดังกล่าวขึ้น ดังแสดงในรูปที่ 4.2

รูปที่ 4.2 ปัญหาคาร โก่งตัวของพื้นกระจกเบื้อง (อาคาร 38 ห้อง 38/41)

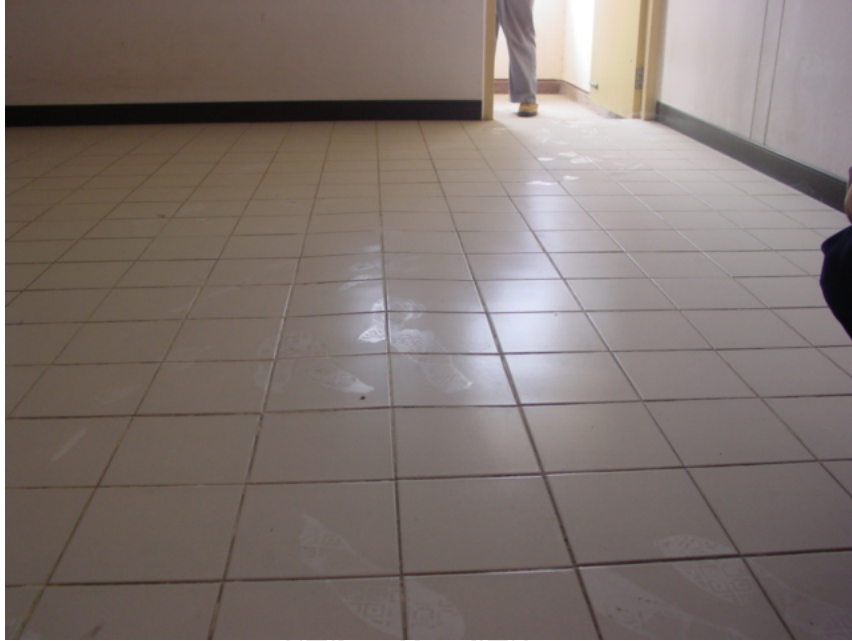
3) ภายในห้องเลขที่ 112/60 อาคาร 22 กระเบื้องพื้นเกิดการโก่งตัวของแนวยาร่องแผ่นกระเบื้อง ซึ่งปัญหาดังกล่าวเกิดขึ้นภายในห้องนอนเท่านั้น ห้องน้ำและชายระเบียงยังไม่เกิดปัญหาดังกล่าวขึ้น ดังแสดงในรูปที่ 4.19

รูปที่ 4.19 ปัญหาการ โก่งตัวของพื้นกระเบื้อง (อาคาร 22 ห้อง112/60)

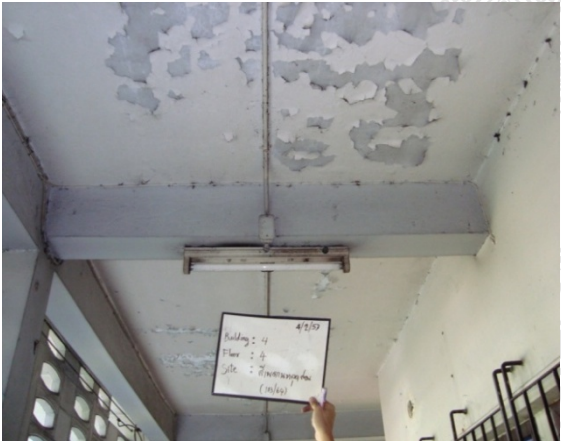
<p>การหลุดร่อนของสี</p>	<p>ปัญหานี้เกิดเนื่องจากสීමมดสภาพอายุการใช้งาน</p>
  <p>น้ำฝนรั่วซึมเข้าในอาคาร</p>	<p>ปัญหานี้เกิดเนื่องจากรอยต่อโครงสร้างอาคารเกิดรอยร้าว และโครงสร้างมีช่องเปิดที่เสี่ยงต่อการโดนฝนสาด</p>

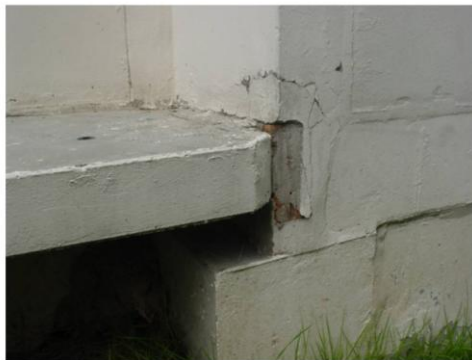
รูปที่ RNG 17/1 - 05 : ปัญหารอยต่อผนังมีรอยร้าว อาคาร 17

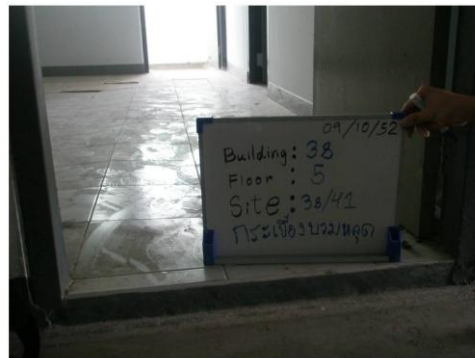
**รูปที่ RNG 38/5 - 03 : ปัญหาการโค้งตัวของแนวกระเบื้อง
(อาคาร 38 ห้อง 38/41)**

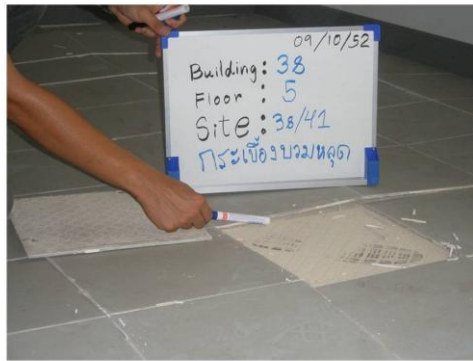
รูปที่ RNG 38/5 - 03a : ปัญหาการโก่งตัวและหลุดล่อนของกระเบื้อง
(อาคาร 38 ห้อง 38/41)

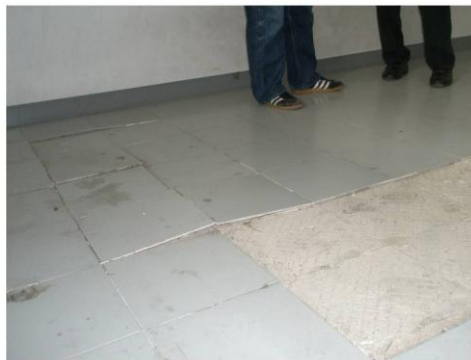
รูปที่ RNG 38/5 - 05 : ปัญหาการโก่งตัวและหลุดล่อนของกระเบื้อง
(อาคาร 38 ห้อง 38/36)

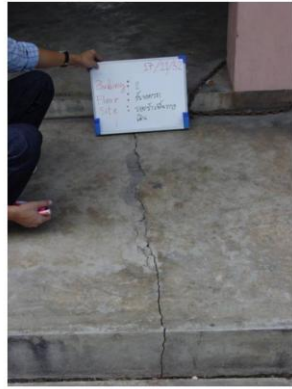
รูปที่ NRN 2/1-04 : ปัญหาพื้นเกิดรอยร้าว (อาคาร 2)

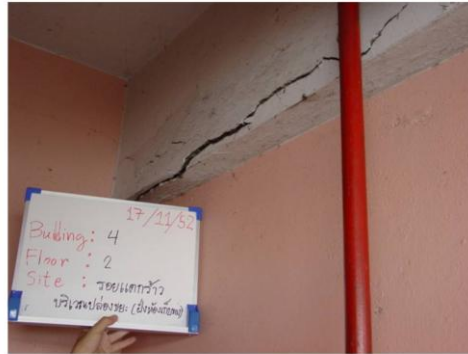
รูปที่ NRN 4/2-01 : ปัญหารอยแตกฝ้าของคานที่ช่องปล่องขยะ (อาคาร 4)

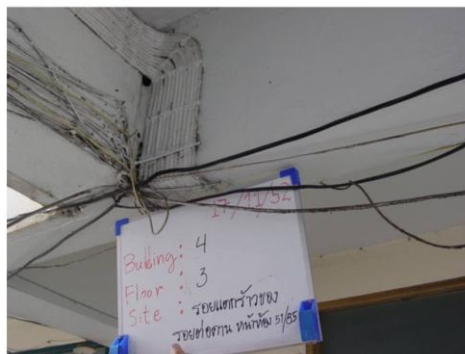
รูปที่ NRN 4/3-01 : ปัญหาการแตกฝ้าและการหลุดล่อนของชั้นปูนฉาบ บริเวณส่วนต่อคาน (อาคาร 4 หน้าห้อง 51/85)

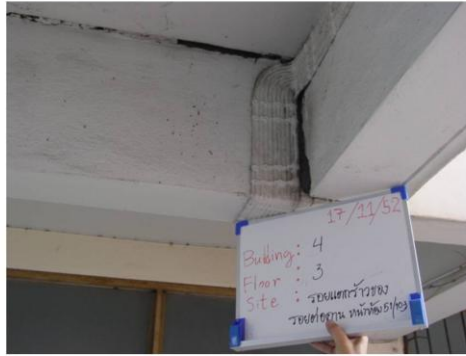
รูปที่ NRN 4/3-02 : ปัญหาการแตกร้าวและการหลุดล่อนของชั้นปูนฉาบบริเวณส่วนต่อคาน (อาคาร 4 หน้าห้อง 51/103)

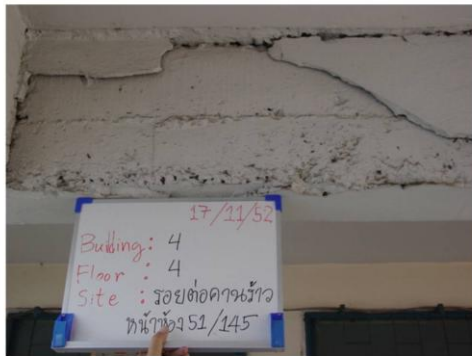
รูปที่ NRN 4/4-01 : ปัญหาการแตกร้าวและการหลุดล่อนของชั้นปูนฉาบ บริเวณส่วนต่อคาน (อาคาร 4 หน้าห้อง 51/145)

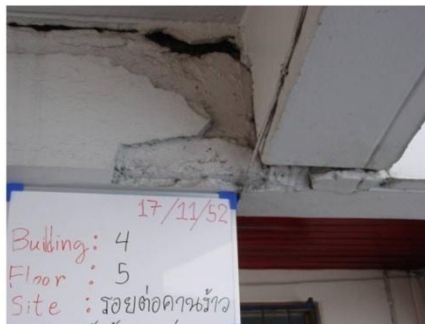
รูปที่ NRN 4/5-02 : ปัญหาการแตกร้าวและการหลุดล่อนของชั้นปูนฉาบ บริเวณส่วนต่อคาน (อาคาร 4 หน้าห้อง 51/148)
